ZPRÁVA O PROVEDENÍ BEZPEČNOSTNÍ INSPEKCE POZEMNÍCH KOMUNIKACÍ

„Styková křižovatka silnice č. II/105 (ul. Čs. legií) a místní komunikace (ul. Blanická) v Milevsku“

Červenec 2021

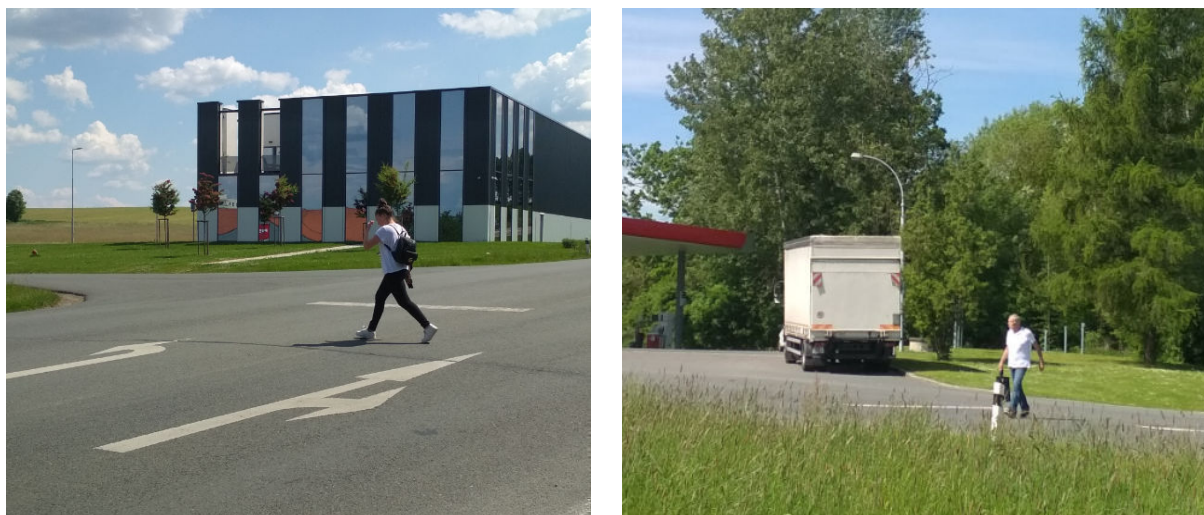
Při prováděných místních šetřeních a inspekcích předmětné lokality byl opět zjištěn zvýšený pohyb chodců (převážně rodičů s dětmi, viz Obr. 8, 9 a také Obr. 21, 22) a cyklistů přes silnici č. II/105, a to jednak ve směru ÚK (vedoucí k lokalitě „Hajda“) – parkoviště supermarketu „Penny“, jednak ve směru parkoviště supermarketu „Penny“ – čerpací stanice PHM.

Obr. 8 Chodci přecházející silnici č. II/105

- doporučení: s ohledem na zvýšený pohyb chodců a cyklistů z ÚK (vedoucí k lokalitě „Hajda“) do prostoru silnice č. II/105 a vzhledem k faktu, že i v budoucnu lze očekávat nárůst pěší a cyklistické dopravy do této lokality, je nutné se zabývat otázkou jejich bezpečného převedení přes silnici č. II/105 k dalším cílům občanské vybavenosti. Kvůli stávajícímu šířkovému uspořádání (3 jízdní pruhy) nelze v bezprostředním okolí křižovatky navrhnout neřízený přechod pro chodce, a proto jediným východiskem s ohledem na bezpečnost pěší a cyklistické dopravy je komplexní přestavba celé křižovatky buď na křižovatku řízenou světelným signalizačním zařízením, nebo na křižovatku okružní, v rámci které již lze bezpečně navrhnout přechody pro chodce resp. přejezdy pro cyklisty. V každém případě ale doporučujeme zpracování auditu bezpečnosti pozemních komunikací případně projektové dokumentace nového dopravního řešení předmětné lokality.

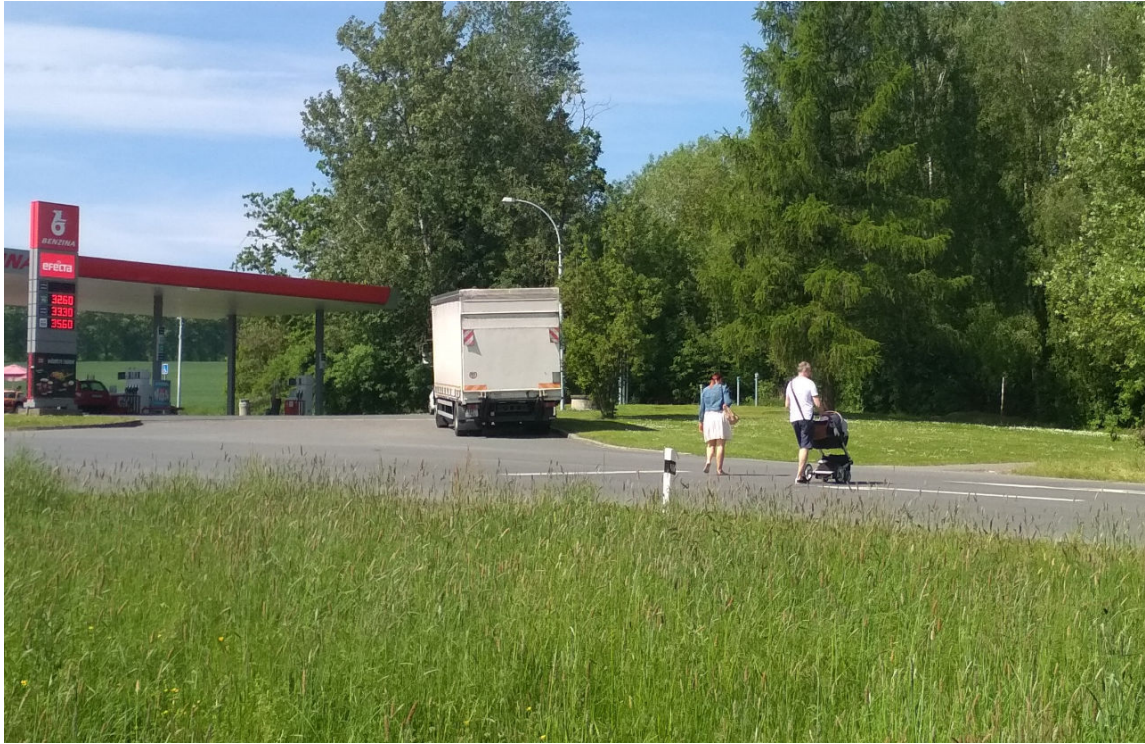
Obr. 9 Rodina s kočárkem přecházející silnici č. II/105

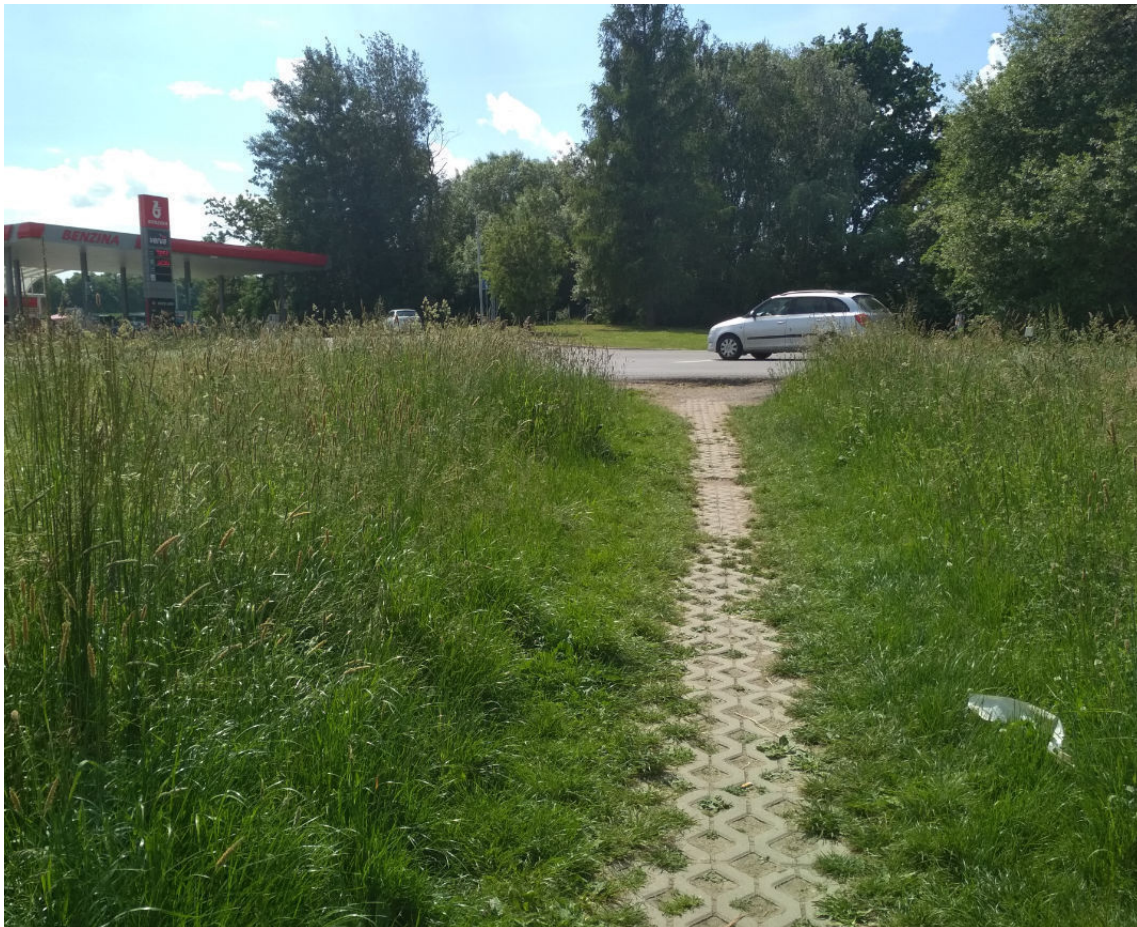
Oproti roku 2015 zde navíc došlo ke zpevnění tehdy „vyšlapané“ cestičky v zeleni zatravnovací dlažbou (viz Obr. 10)!

Obr. 10 “Vyšlapaná“ cestička v zeleni dnes zpevněná zatravnovací dlažbou

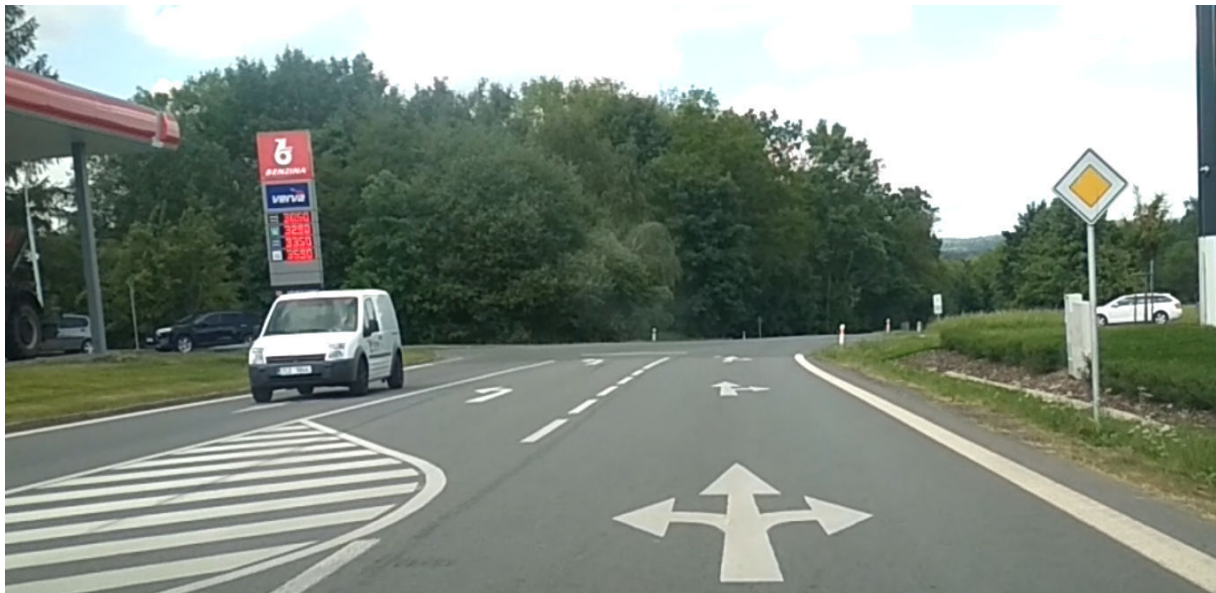
- staničení: v celém posuzovaném úseku silnice č. II/105.
- popis rizika: z celkového šířkového uspořádání silnice č. II/105 v prostoru křižovatky s MK (ul. Blanická) lze konstatovat, že stávající uspořádání prostoru silnice č. II/105 je stále předimenzované (nadbytečné šířky jízdnic pruhů) a že předmětná křižovatka tak svým stavebním uspořádáním spíše připomíná křižovatku s extravilánovým charakterem provozu (viz Obr. 11 a 12). Stávající šířkové uspořádání, kdy šířka

jízdních pruhů v intravilánu je větší než v extravilánu, tak negativně působí na rychlost jedoucích vozidel, neboť nadbytečné šířky jízdních pruhů povzbuzují řidiče k vyšším rychlostem jízdy.

- závažnost rizika: **střední**

Obr. 11 Výhled řidiče z vozidla – příjezdový směr ke křižovatce od Písku

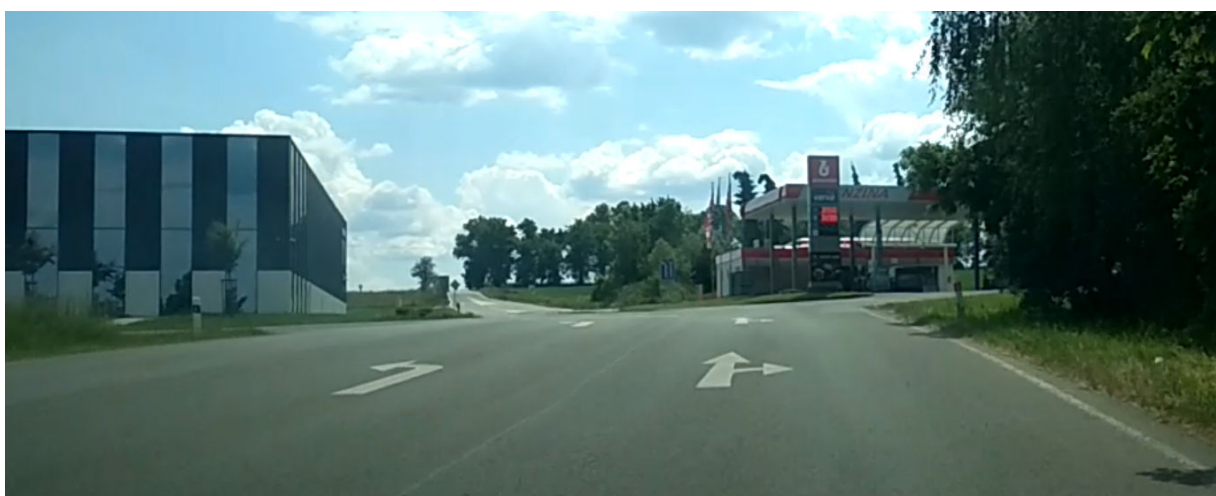
Obr. 12 Výhled řidiče z vozidla – příjezdový směr ke křižovatce od Milevska (do Písku)

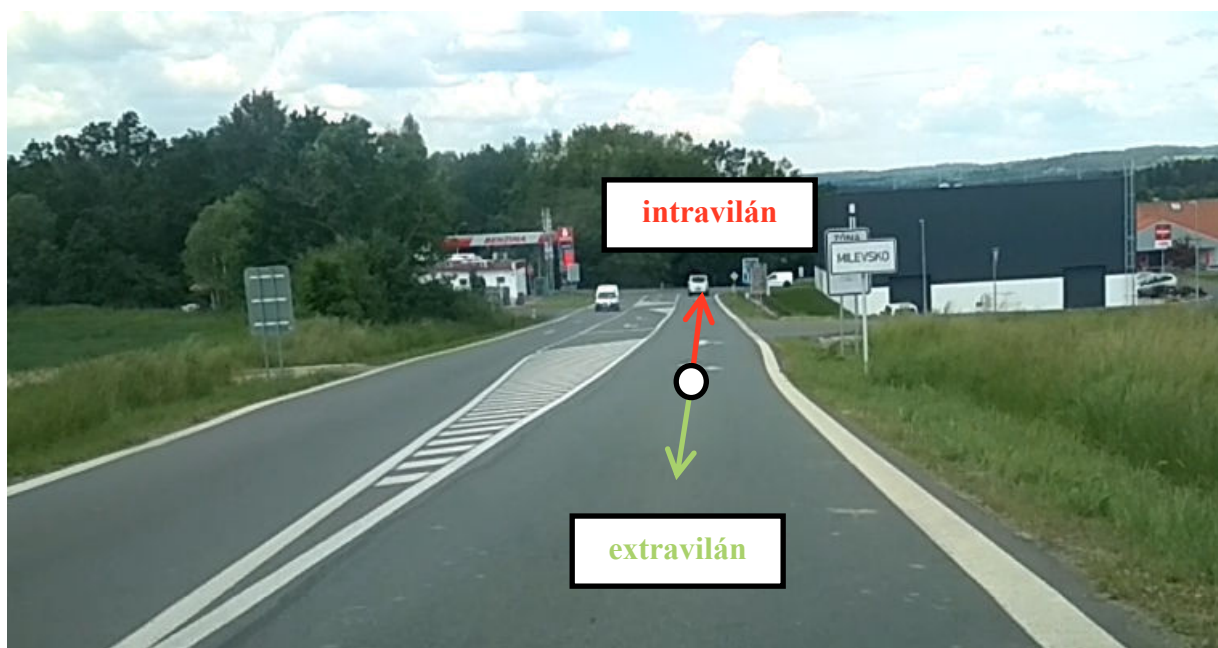
(zúžení a příčný posun jízdnic pruhů, přidání jízdnic pruhu pro odbočení vlevo, vznik nové stykové křižovatky apod.) včetně posunutí SDZ č. IZ 4a – „Obec“ o cca 30 m ve směru provozního staničení silnice č. II/105. Nicméně stavebně stále nejsou realizována žádná opatření motivující řidiče k dodržování rychlosti (vjezdový ostrůvek do obce) a ani žádná další psychologická zklidňující opatření (optická psychologická brzda, informativní radar apod.) – jediné, co upozorní řidiče na vjezd do obce ve směru od Písku, je stále jen SDZ č. IZ 4a – „Obec“. Přechod mezi extravilánem a intravilánem tak není dostatečně zdůrazněn (viz Obr. 13).

- závažnost rizika: **střední**

Obr. 13 Výhled řidiče z vozidla – změna dopravního režimu (příjezdový směr od Písku)

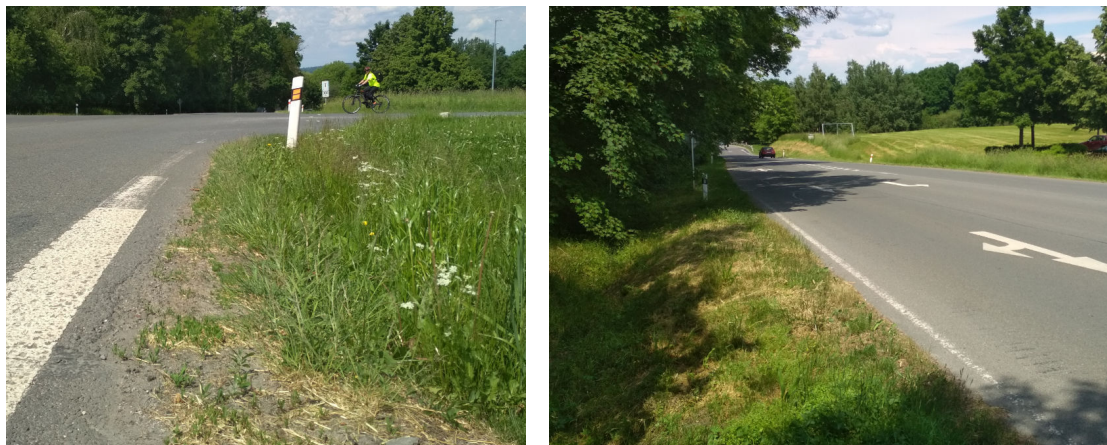
Riziko 1: Nánosy na krajnicích a zarostlé silniční příkopy

- staničení: křižovatka silnice č. II/105 s MK (ul. Blanická).
- popis rizika: v okolí předmětné křižovatky se místy nacházejí zarostlé silniční příkopy a nánosy na nezpevněných krajnicích, zřejmě vlivem nedostatečné pravidelné údržby komunikace (Obr. 14). To může mít negativní vliv jednak na správné odvodnění vozovky (zejména v době nepříznivých klimatických podmínek jako je přivalový déšť, tání sněhu apod.), jednak v zimním období zde může vzniknout riziko námrazy na vozovce po odtávání sněhu na krajnicích.
- závažnost rizika: **nízká**

Obr. 14 Nánosy na krajnicích silnice č. II/105

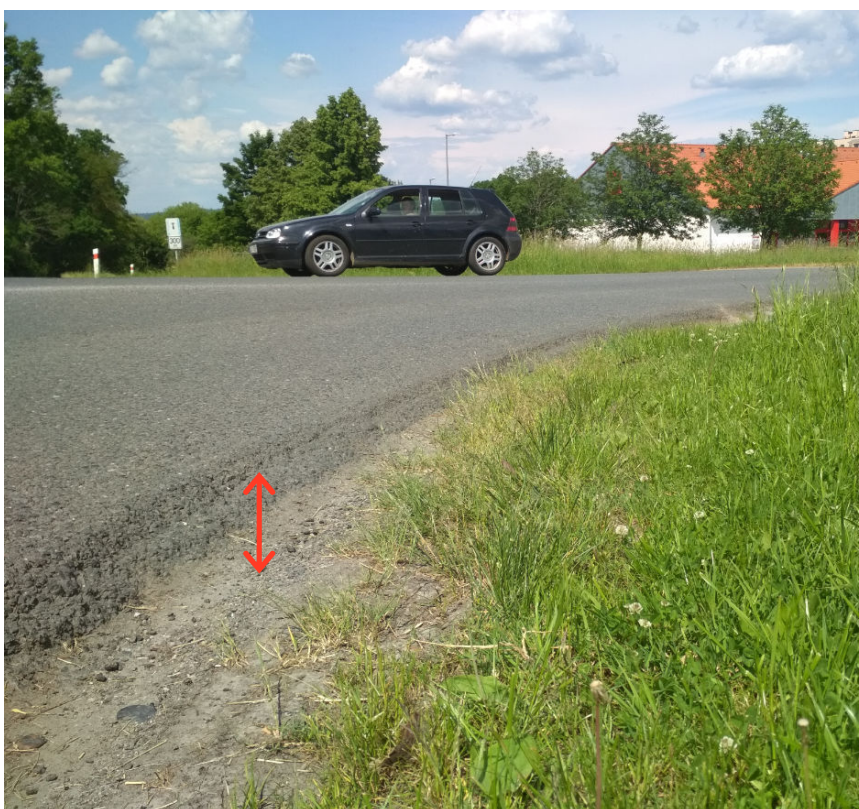
Riziko 2: Absence krajnic MK v místě jejího napojení na silnici č. II/105

- staničení: MK (ul. Blanická) v místě napojení na silnici č. II/105.
- popis rizika: v době realizace povrchové opravy MK zřejmě nebyly s navýšením nivelety komunikace krajnice dosypány, což představuje především riziko kolize (zejména pro cyklisty a motocyklisty) z důvodu náhlého výškového rozdílu (cca 0,15 m) mezi vozovkou a přilehlým terénem (Obr. 15).
- závažnost rizika: **střední**

Obr. 15 Náhlý výškový rozdíl (cca 0,15 m) mezi vozovkou MK (ul. Blanická) a přilehlým terénem

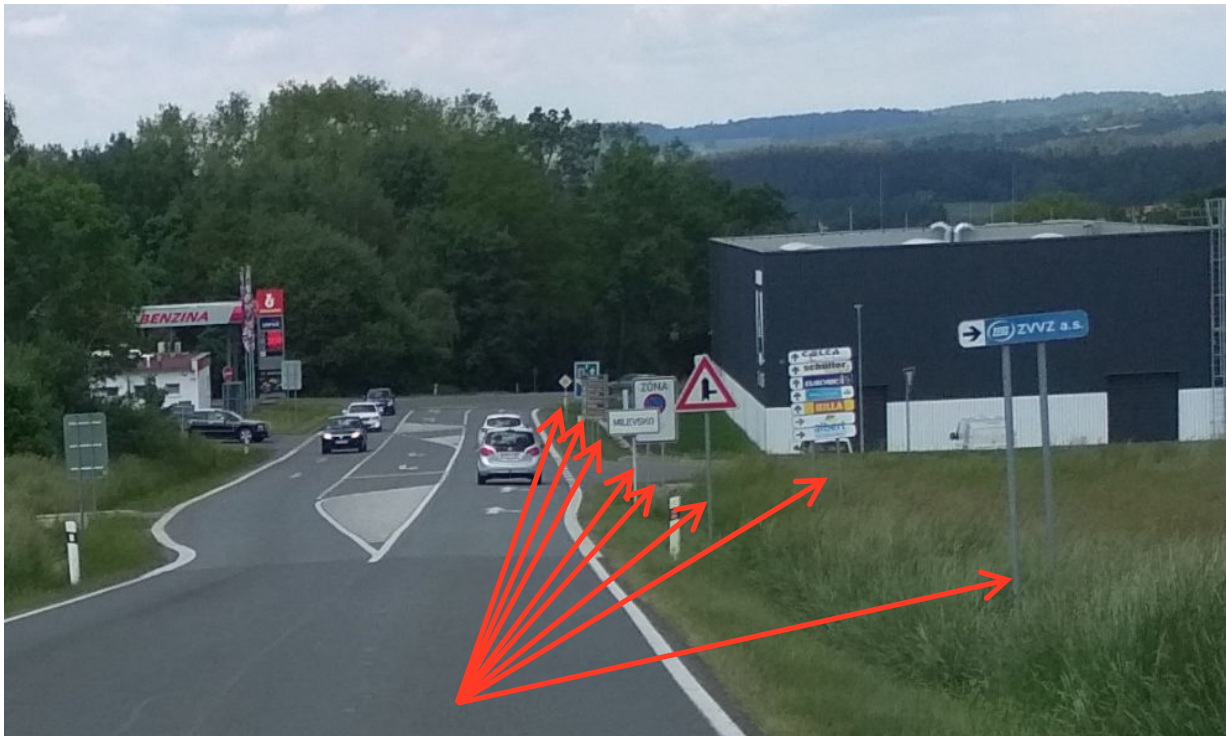
Riziko 1: „Les značek“ v místě vjezdu do obce

- staničení: vjezd do obce ve směru od Písku.
- popis rizika: v úseku od vjezdu do obce k předmětné křižovatce silnice č. II/105 s MK (ul. Blanická) se nachází celkem 20 značek umístěných na 9 sloupcích a 9 reklamních zařízení (viz Obr. 16), což je víc, než bylo v roce 2015. Nadměrný počet SDZ vede k rozptýlení pozornosti řidiče, což může vést ke ztrátě jeho koncentrace a snadnému přehlédnutí např. chodce pohybujícího se ve vozovce nebo SDZ č. IZ 4a – „Obec“, která zároveň mění nejvyšší dovolenou rychlost a upozorňuje řidiče na změnu dopravního režimu z extravilánu do intravilánu.
- závažnost rizika: **nízká**

Obr. 16 „Les“ značek a reklamních zařízení v místě vjezdu do obce a jeho okolí

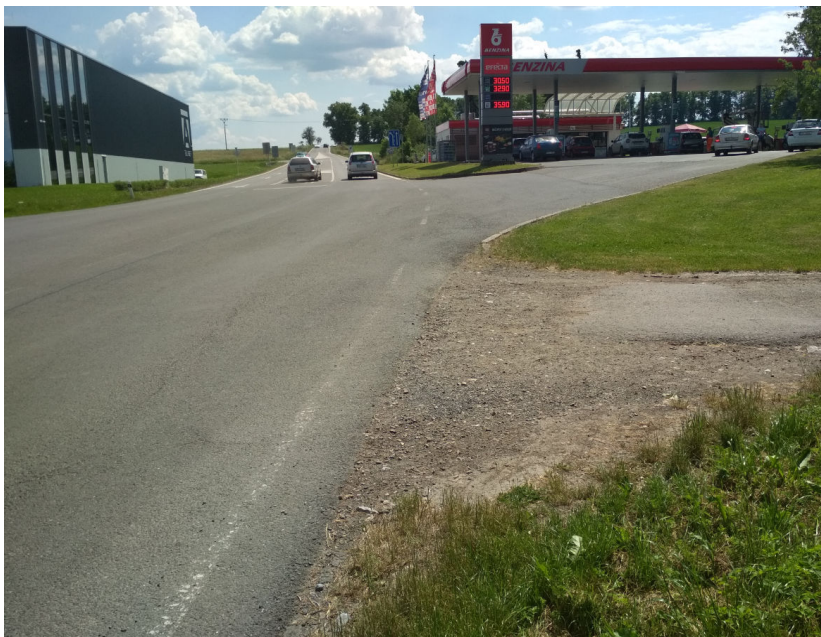
Riziko 2: Absence označení ÚK vedoucí do lokality „Hajda“ svislým dopravním značením

- staničení: sjezd ÚK vedoucí do lokality „Hajda“ v místě napojení na silnici č. II/105.
- popis rizika: dnes je místo vyústění ÚK vedoucí do lokality „Hajda“ na silnici č. II/105 označeno pouze vyžilým VDZ č. V 4 – 0,125 (Obr. 17), nicméně v případě sněhové pokrývky nebo jiných nečistot na VDZ zde hrozí riziko nedání přednosti v jízdě vozidlům jedoucím po hlavní pozemní komunikaci.
- závažnost rizika: **nízká**

Obr. 17 Absence SDZ v místě vyústění ÚK vedoucí do lokality „Hajda“

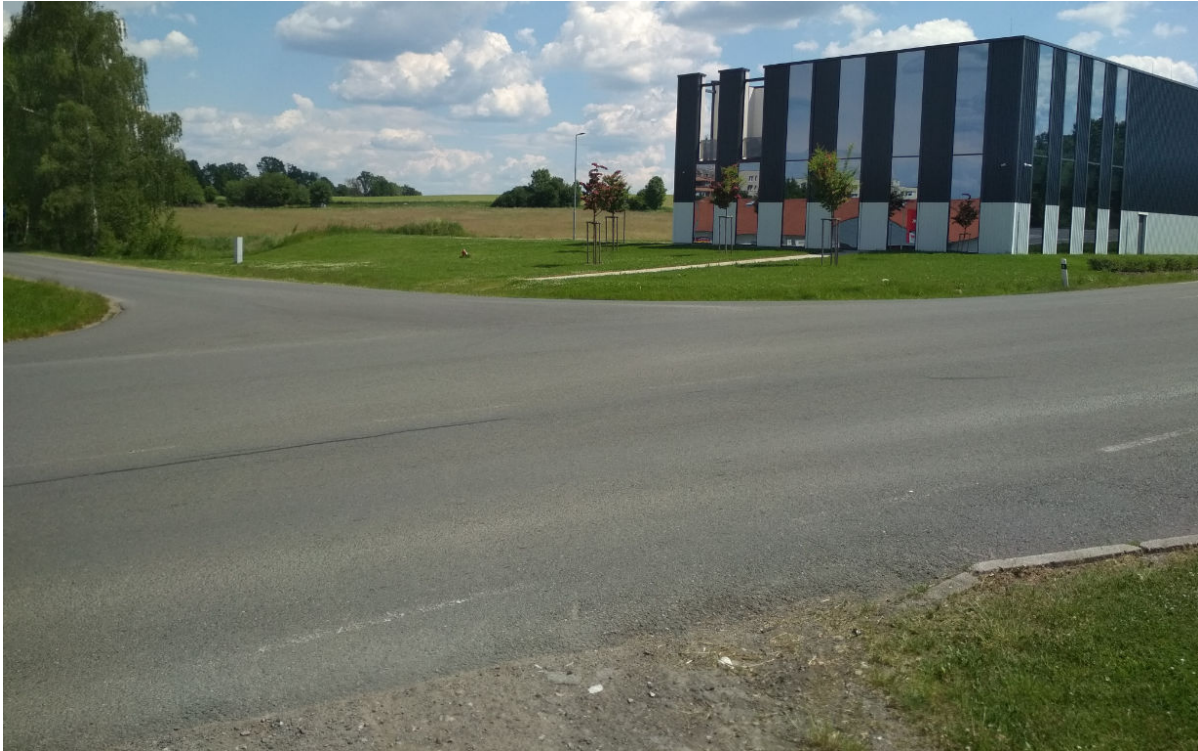
Riziko 1: Současný stav VDZ

- staničení: styková křižovatka silnice č. II/105 s MK (ul. Blanická) a příjezdový směr ke křižovatce od Milevska (do Písku).
- popis rizika: současný stav VDZ na vozovce je značně opotřebovaný, zejména VDZ č. V 2b – „Podélná čára přerušovaná“ vymežující vedení průběžných jízdních pruhů v prostoru křižovatky (Obr. 18) je téměř neviditelné. Není tak zřejmé místo zastavení vozidla z vedlejší pozemní komunikace (ul. Blanická) dávajícího přednost vozidlům na hlavní pozemní komunikaci (ul. Čs. legií) – riziko vzájemné kolize vozidel nebezpečným najetím přední části vozidla z vedlejší pozemní komunikace do jízdního pruhu hlavní pozemní komunikace.
- závažnost rizika: **střední**

Obr. 18 Současný stav VDZ č. V 2b – „Podélná čára přerušovaná“ v prostoru křižovatky

- doporučení: úprava nebo alespoň obnova stávajícího VDZ v prostoru křižovatky silnice č. II/105 s MK (ul. Blanická) v rámci pravidelné údržby.
- složitost řešení: **jednoduchá** (obnova VDZ) až **méně náročná** (stanovení místní úpravy provozu a zúžení jízdnic pruhů)

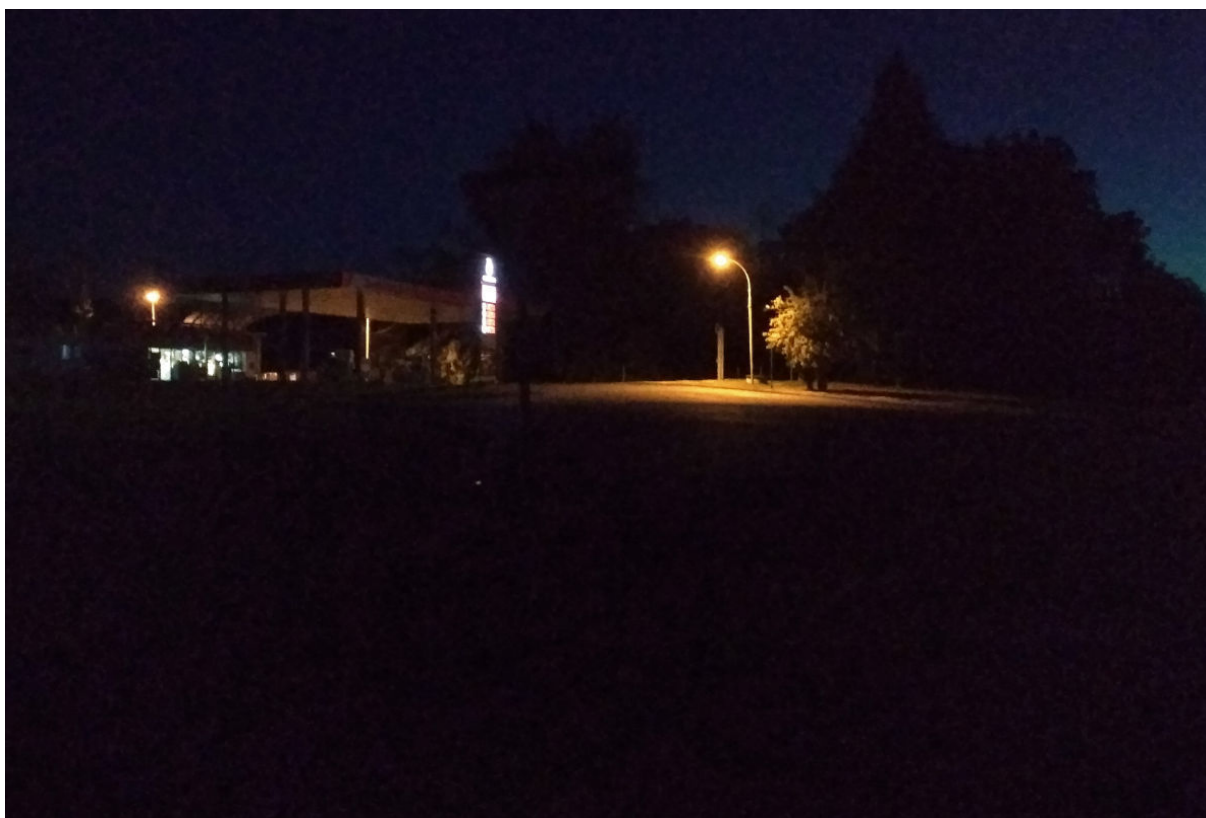
- staničení: v celém posuzovaném úseku silnice č. II/105 a MK (ul. Blanická).
- popis rizika: celý prostor křižovatky a ani místo přechodu silnice č. II/105 z extravilánu do intravilánu ve směru od Písku (proti směru provozního staničení silnice č. II/105) není podpořeno veřejným osvětlením. Současné osvětlení prostoru čerpací stanice PHM a vzdáleného parkoviště supermarketu „Penny“ (v době noční inspekce navíc nefunkční) není dostatečné pro osvětlení celé křižovatky (Obr. 19) – v případě nepříznivých podmínek (noc, mlha, husté sněžení atd.) zde hrozí riziko přehlédnutí jiného vozidla nebo snadno zranitelného účastníka silničního provozu (děti, chodci a cyklisté – viz podkapitola 5.2.1 a Příloha č. 1 této zprávy). Současně zde vlivem svítících reklamních poutačů čerpací stanice PHM hrozí riziko přehlédnutí křižovatky, zejména pro vozidla přijíždějící z vedlejší pozemní komunikace (MK – ul. Blanická) a dávající přednost v jízdě vozidlům na hlavní pozemní komunikaci (silnice č. II/105 – ul. Čs. legií).

- závažnost rizika: **vysoká**

Obr. 19 Křižovatka za snížené viditelnosti v noční době z pohledu řidiče na MK (ul. Blanická)

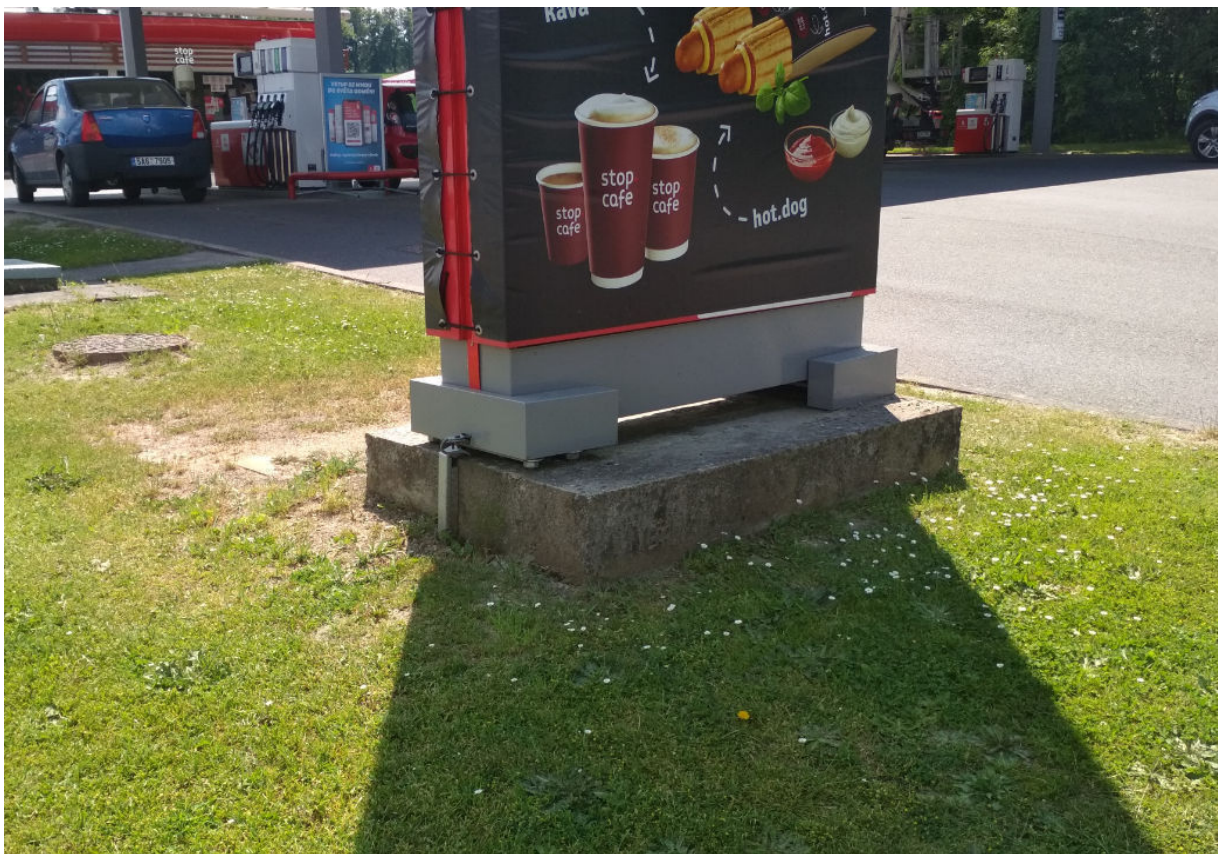
Riziko 1: Reklamní zařízení

- staničení: čerpací stanice PHM u silnice č. II/105.
- popis rizika: v bezpečnostní zóně silnice č. II/105 a ÚK se nachází 1 pevná překážka, která by v případě nárazu vozidla tvořila pevnou překážku s možnými zdravotními následky (Obr. 20). Jedná se o reklamní panel čerpací stanice PHM umístěný ve směru provozního staničení silnice č. II/105 (směr do Písku) ve vzdálenosti cca 25,00 m za osou MK v místě napojení na silnici č. II/105 => toto zařízení absentuje prvky pasivní bezpečnosti v případě nárazu vozidla (poddajné konstrukce, ochrana základů svodidly resp. zemními valy atd.).
- závažnost rizika: **nízká**

Obr. 20 Nebezpečné reklamní zařízení v bezpečnostní zóně silnice č. II/105

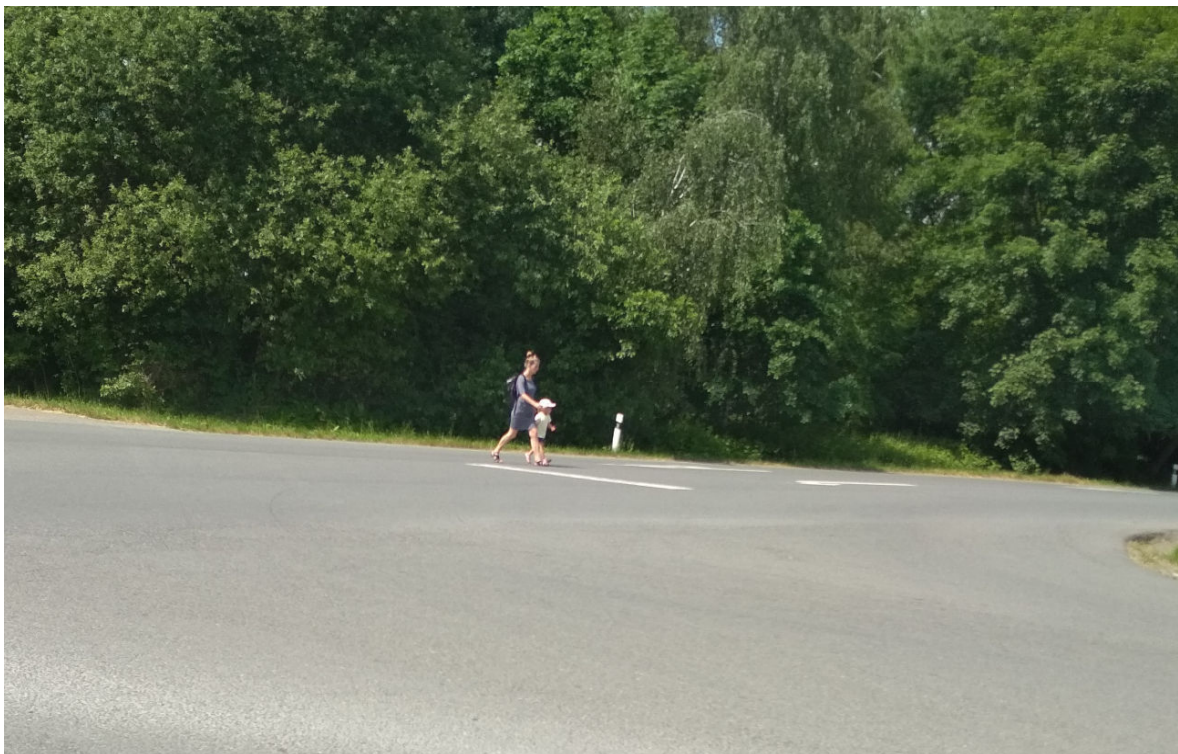
Riziko 1: Pohyb chodců a cyklistů v prostoru křižovatky

- staničení: v celém posuzovaném úseku silnice č. II/105 a MK (ul. Blanická).
- popis rizika: v prostoru křižovatky a ani v místě přechodu silnice č. II/105 z extravilánu do intravilánu ve směru od Písku (proti směru provozního staničení silnice č. II/105) se nenacházejí opatření pro bezpečný pohyb cyklistů, chodců a osob se sníženou schopností pohybu a orientace (přejezdy pro cyklisty, přechody pro chodce, snížené podstupnice, signální a varovné pásy apod.). Vzhledem k rozvíjející se okolní infrastruktuře zpevněných a hojně využívaných účelových komunikací chodci a cyklisty zde stále hrozí v místě vyústění ÚK vedoucí k lokalitě „Hajda“ na silnici č. II/105 značné riziko střetu zranitelných účastníků silničního provozu (děti, chodci a cyklisté) s motorovými vozidly. V době místních šetření zde byl opět zaznamenán zvýšený pohyb chodců (převážně rodičů s dětmi) a cyklistů přes silnici č. II/105, a to jednak ve směru ÚK (vedoucí k lokalitě „Hajda“) – parkoviště supermarketu „Penny“, jednak ve směru parkoviště supermarketu „Penny“ – čerpací stanice PHM. (viz také Obr. 8, 9 a Obr. 21, 22).

- závažnost rizika: **vysoká**

Obr. 21 Matka s dítětem přecházející silnici č. II/105

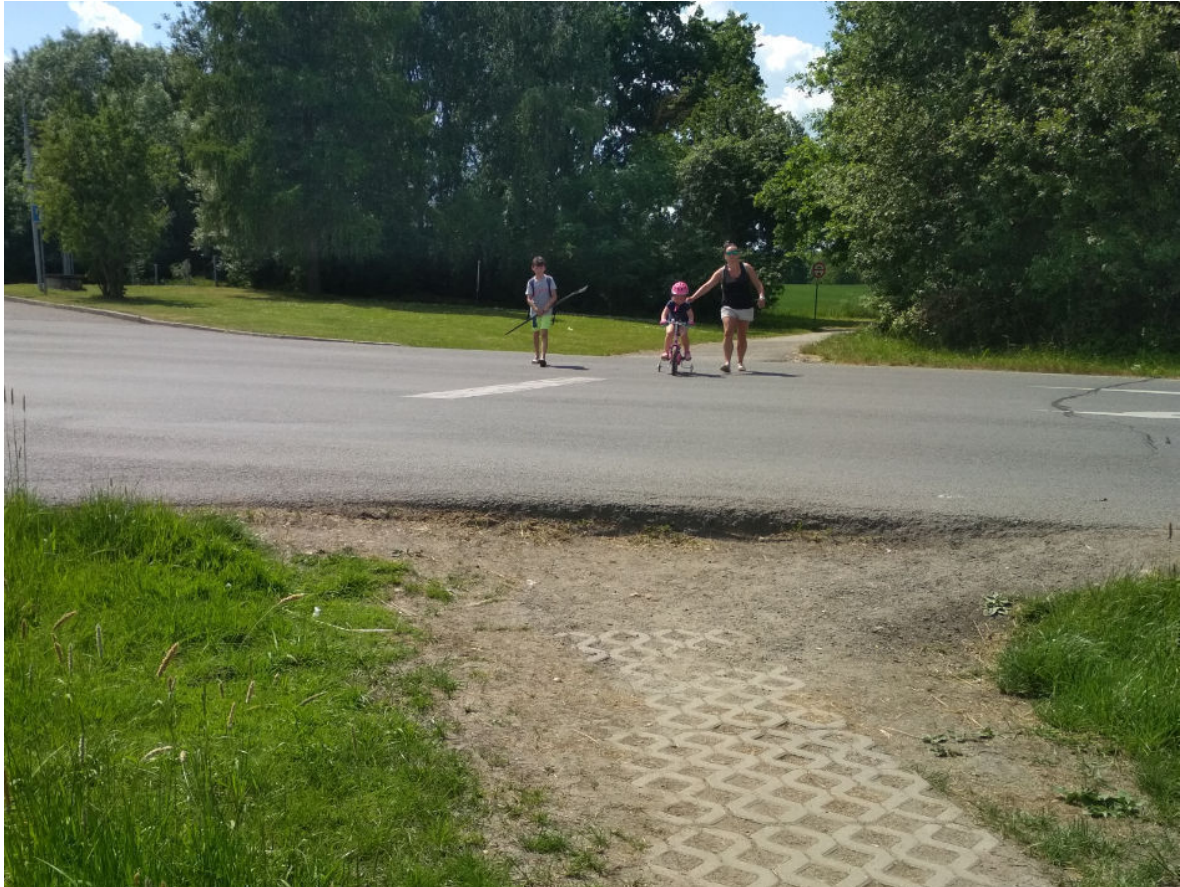
Obr. 22 Matka s dětmi přecházející silnici č. II/105

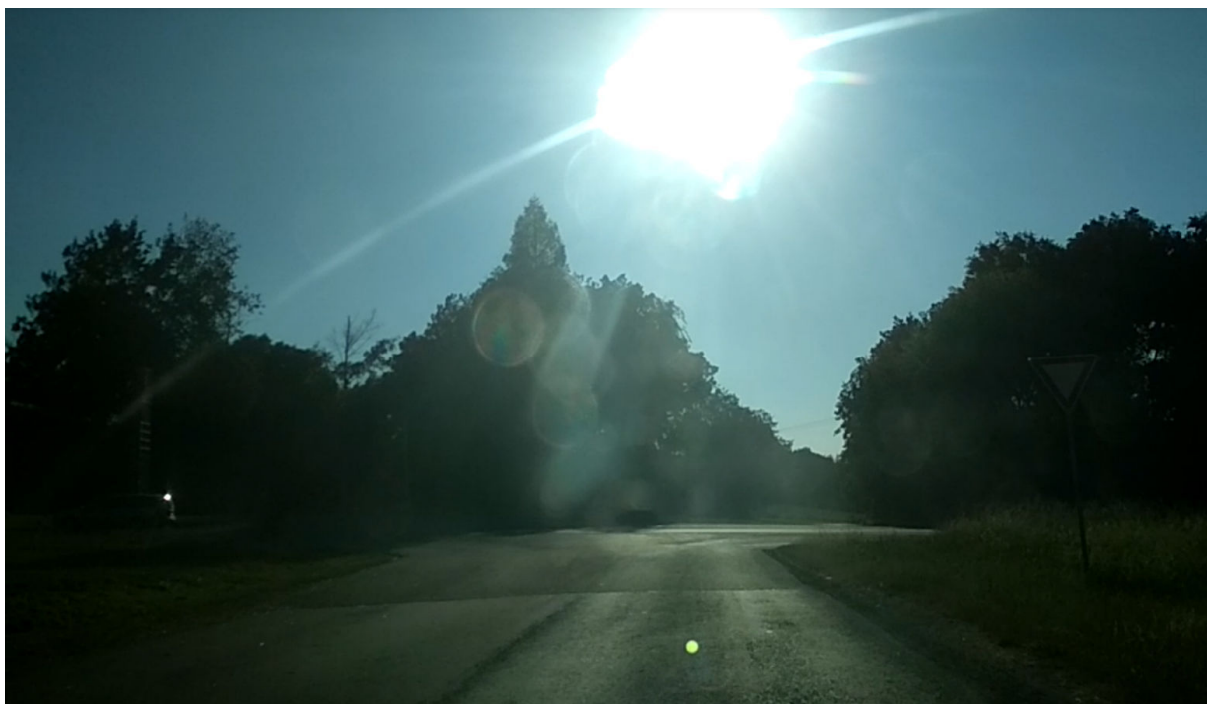
Riziko 2: *Oslnění řidiče vozidla dávajícího přednost vozidlům na silnici č. II/105*

- staničení: styková křižovatka silnice č. II/105 s MK (ul. Blanická) v příjezdovém směru ke křižovatce po MK a po silnici č. II/105 od Milevska (do Písku).
- popis rizika: řidič vozidla (na MK resp. v odbočovacím pruhu pro levé odbočení do ulice Blanická ze silnice č. II/105) dávající přednost vozidlu na hlavní pozemní komunikaci (silnice č. II/105) je orientován výhledem z vozidla směrem na západ resp. na jih. V případě ideálních klimatických podmínek (jasno, slunečno a případně ještě v kombinaci s mokrou vozovkou) zde hrozí riziko oslnění řidiče ve vozidle, a to zejména při západu slunce resp. při občanském a nautickém soumraku (Obr. 23 a Obr. 24).
- závažnost rizika: **nízká**

Obr. 23 Západ slunce – jarní období

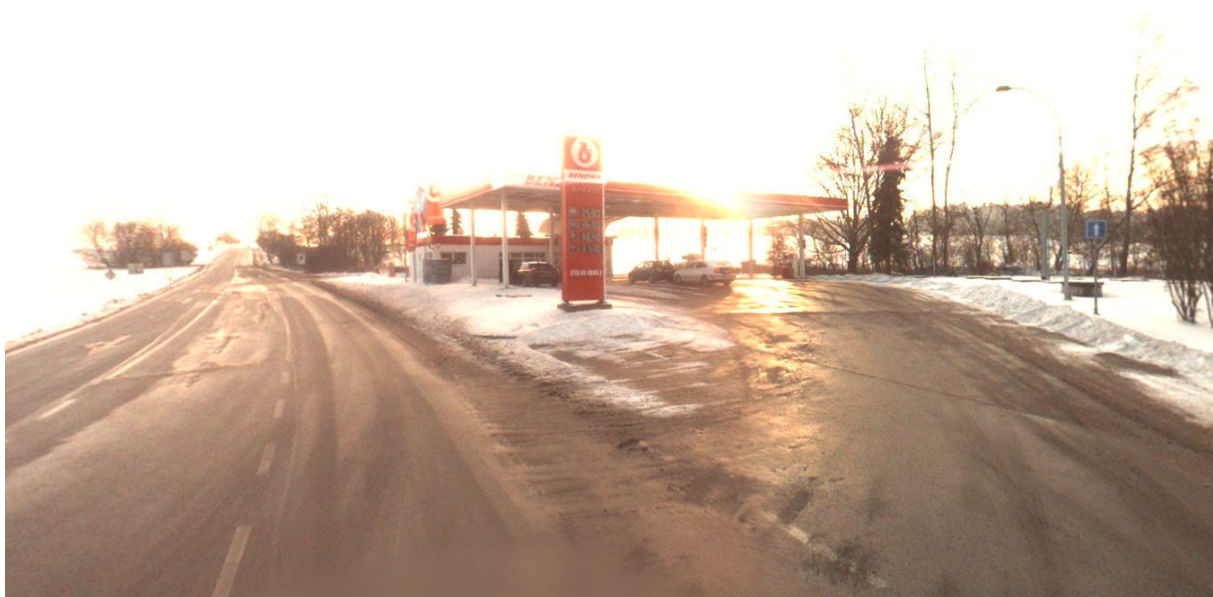
Obr. 24 Západ slunce v kombinaci s mokrou vozovkou – zimní období (*zdroj: Lit [3]*)
