## Příloha 03: Zjištěné závady na dopravní síti

## 2 Zjištěné závady/nedostatky

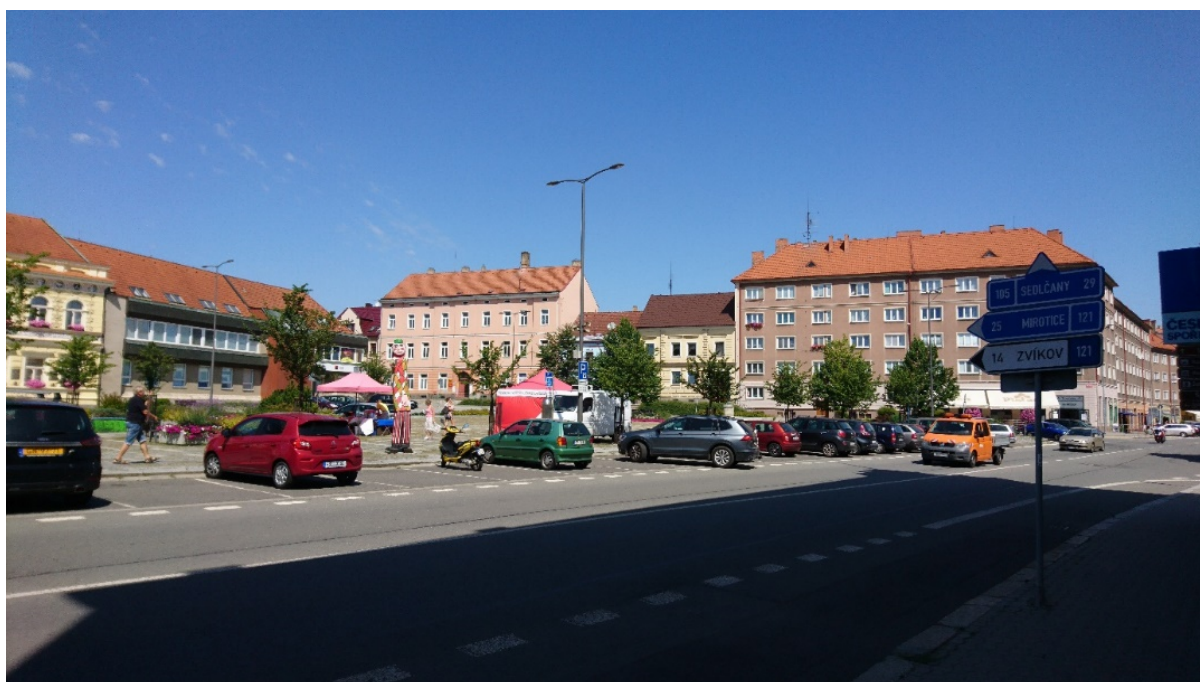
Kolmá parkovací stání jsou vzhledem k intenzitě vozidel v ulici Riegrova nevhodně a nebezpečně umístěna. Řidiči couvající z parkovacího stání nevidí na projíždějící vozidla, což může vézt k nehodové situaci. Vozidla z vyjíždějící z parkoviště zároveň blokují provoz na průtahu II/105, čímž dochází ke kongescím. Toto parkoviště by bylo vhodné odstranit a přesunout jinam (např. na část plochy autobusového nádraží). Viz Obrázek 2.1.

Obrázek 2.1: Parkoviště nám. E. Beneše v ulici Riegrova

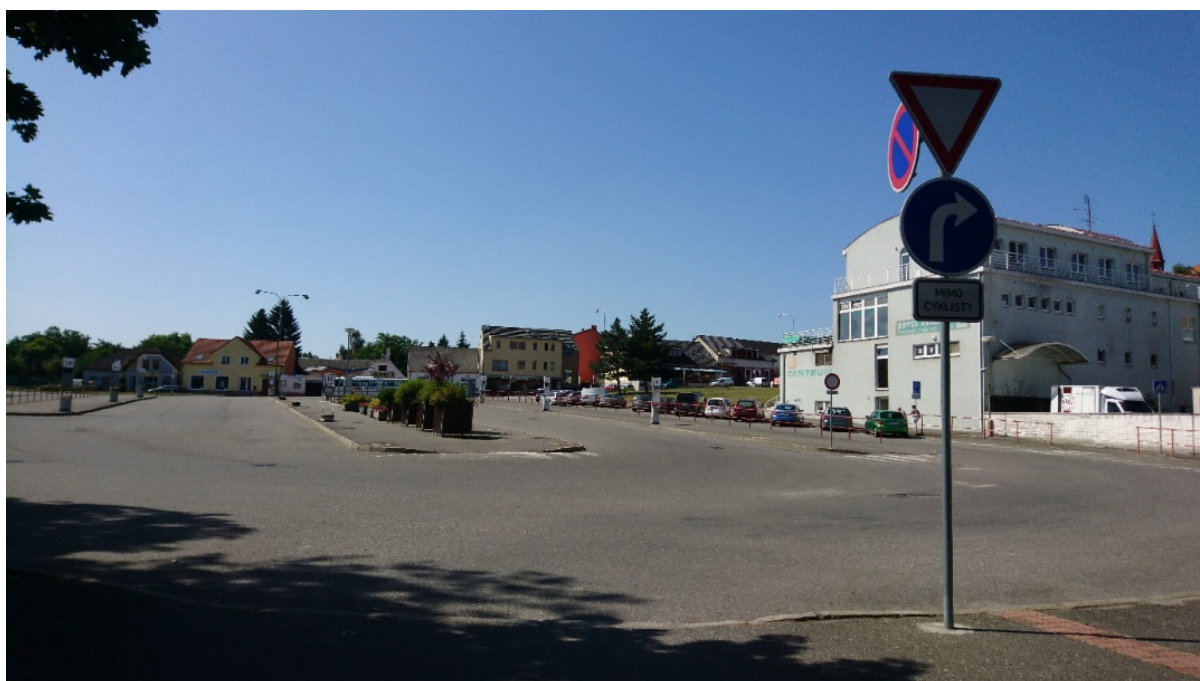
Prostor mezi šikmými parkovacími stáními a zábradlím je velmi úzký. Zábradlí je hůře viditelné. Může dojít ke kolizi couvajících vozidel z parkovacích míst se zábradlím. Kapacita parkoviště je nízká.

Z důvodu nedostatečné aplikace vodorovného značení na autobusovém nádraží může dojít ke zmatení řidiče, který na autobusové nádraží přijede ze severu. Není zcela zřejmé, kam má řidič odbočit podle značky Prikázaný směr jízdy vpravo. Značku Zákaz vjezdu může řidič osobního vozidla vzhledem k její vzdálenosti přehlédnout a vjet do trajektorie jízdy autobusu. Viz Obrázek 2.2.

Obrázek 2.2: Značení u autobusového nádraží a parkoviště autobusové nádraží

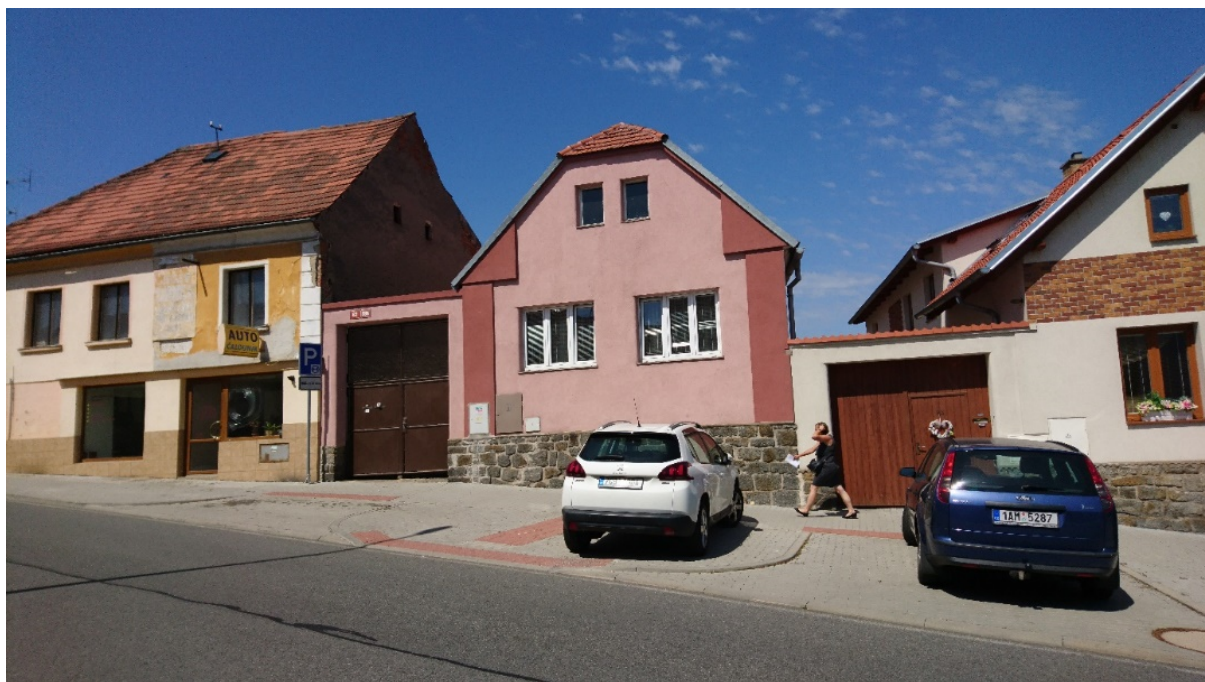
U křižovatky ulic Švermova a Úzká je umístěna dopravní značka parkoviště (max 30 min) bez parkovacích míst. Před značkou se nachází dva výjezdy z řadových domů a místo pro přecházení. Za značkou je chodník a dále je prostor komunikace příliš úzký k bezproblémovému zaparkování vozidla. Není možné zde legálně parkovat. Viz Obrázek 2.3.

Obrázek 2.3: Parkoviště u kostela v ulici Švermova

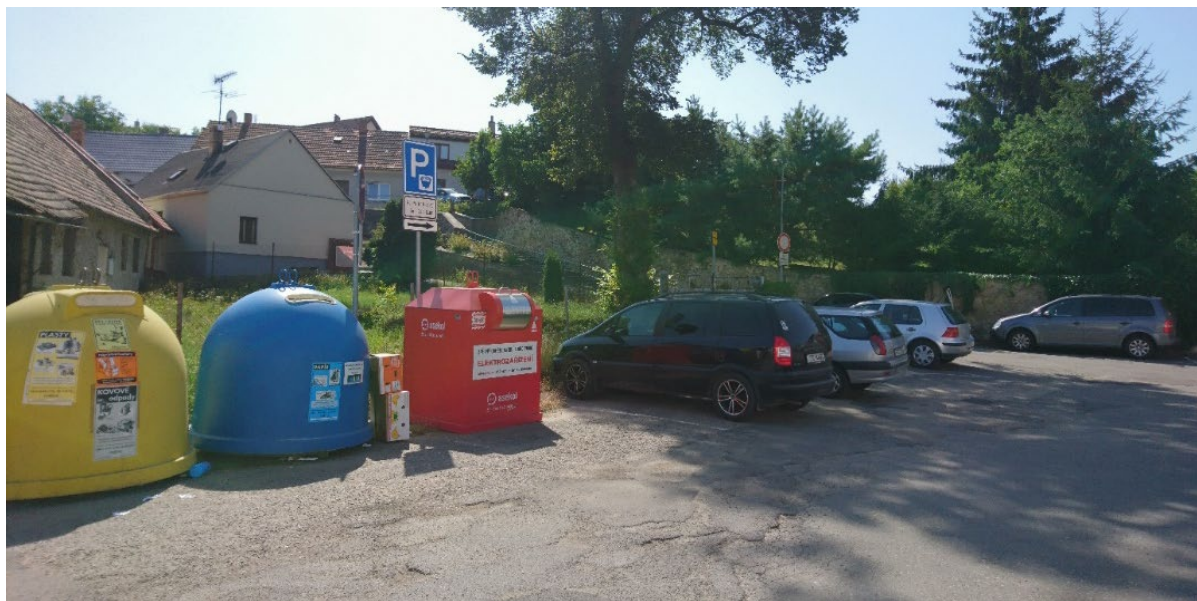
Dodatková tabulka u parkoviště Pod Farou odkazující na umístění parkovacího automatu neukazuje správným směrem (navádí na obchod Ovoce a zelenina). Zmatení lidé hledající parkovací automat mohou v nepozornosti zkřížit cestu projíždějícím automobilům. Hrozí nebezpečí kolize ztraceného chodce s vozidlem. Viz Obrázek 2.4 a Obrázek 2.5.

Obrázek 2.4: Nevhodně natočená dodatková tabulka

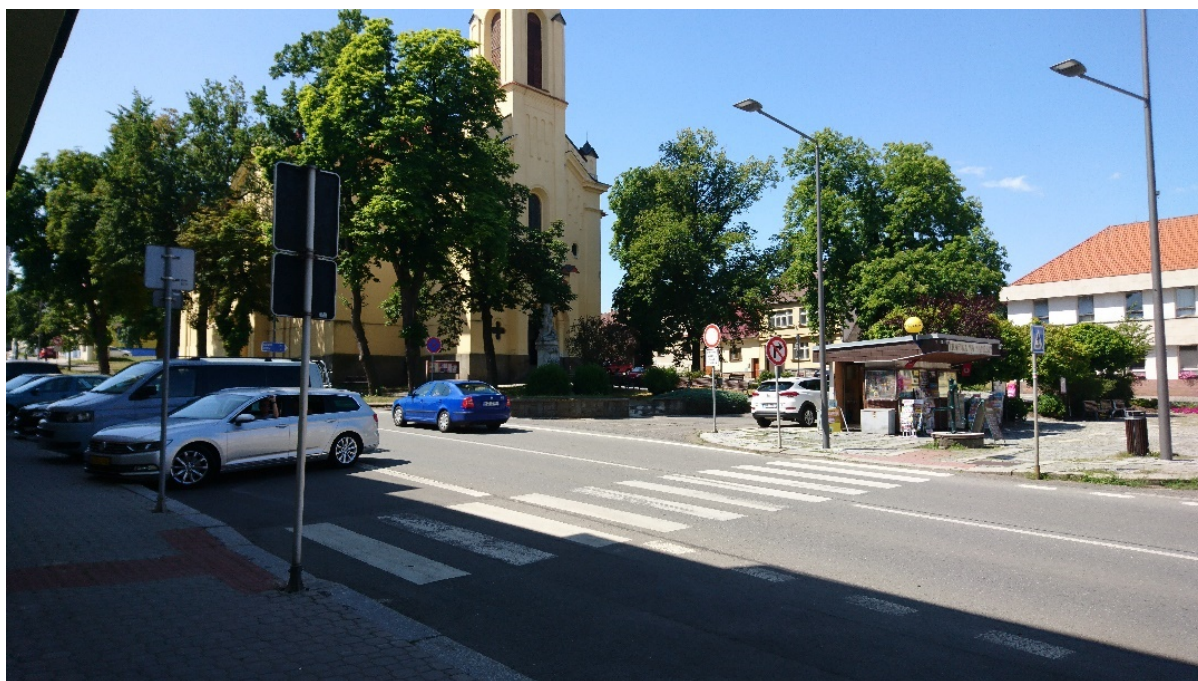
Přechod pro chodce má nevyhovující délku cca 9 m (max. možná délka přechodu 7 m při provozu linkové hromadné dopravy, jinak 6,5 m). Zároveň nevyhovuje rozhledovým poměrům, protože je fyzicky možné zaparkovat automobil příliš blízko přechodu (min. vzdálenost parkovacích míst od přechodu je 5 m). Hrozí, že přecházející chodec bude řidičem přehlédnut a může dojít ke srážce. Viz Obrázek 2.6.

Obrázek 2.6: Dlouhý přechod pro chodce na náměstí E. Beneše

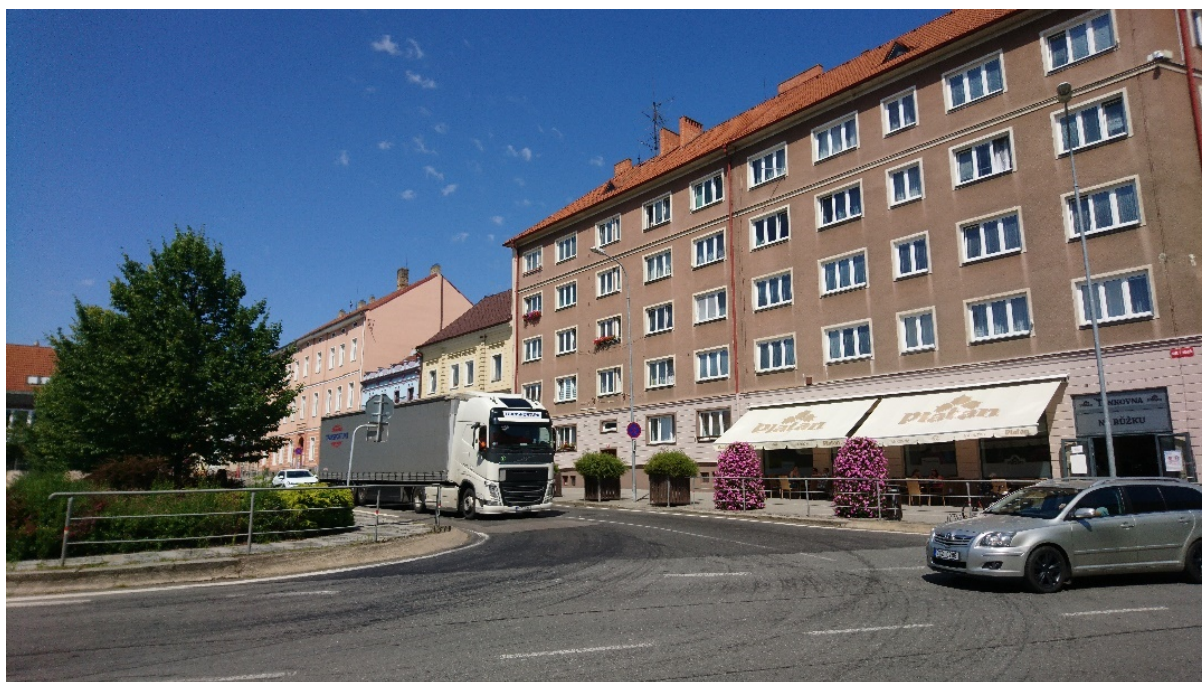
Poloměr oblouku nároží křižovatky je pro provoz velkých nákladních automobilů ve směru z ulice 5. května do ulice Riegerova (směr jih) příliš malý. Nákladní automobily si musí najet tak, že vjíždějí do protisměrného jízdního pruhu. Hrozí srážka s protijedoucím vozidlem. Viz Obrázek 2.7.

Obrázek 2.7: Křižovatka ulic Riegerova a 5. května

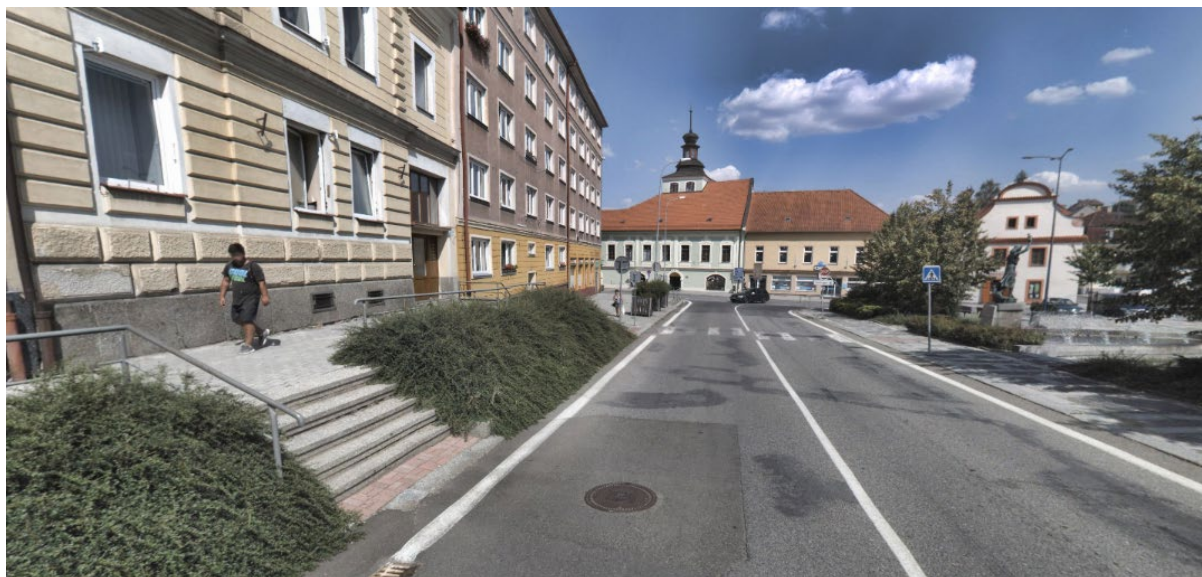
Na náměstí E. Beneše ústí schodiště přímo do silnice, kde není přechod pro chodce ani místo pro přecházení. Řidiči zde chodce nečekají. Navíc existuje riziko pádu chodce do vozovky, zejména v zimních měsících. Chodník u nedalekého přechodu pro chodce je z jedné strany částečně zakrytý keřovitým porostem, což zhoršuje rozhledové poměry. Viz Obrázek 2.8.

Obrázek 2.8: Schodiště ústící přímo na komunikaci a blízký přechod pro chodce [Google street view]

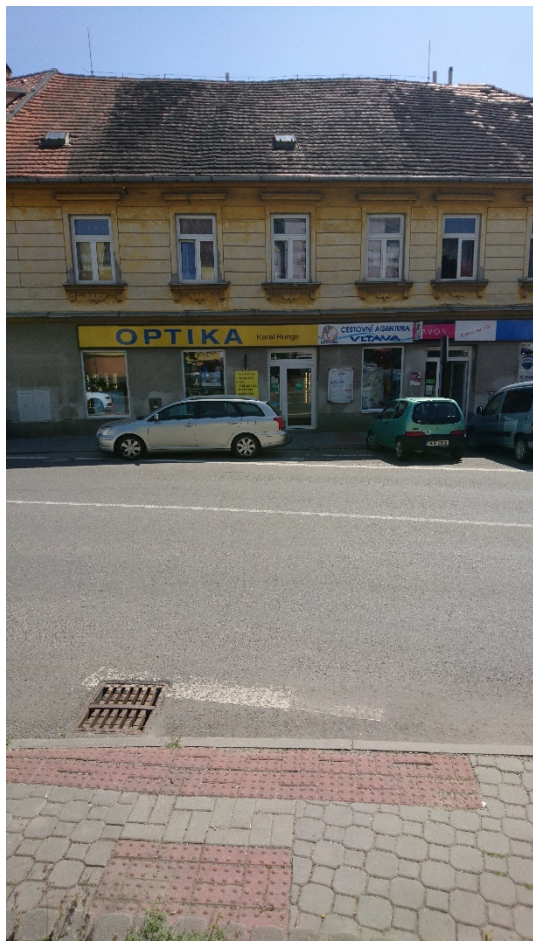
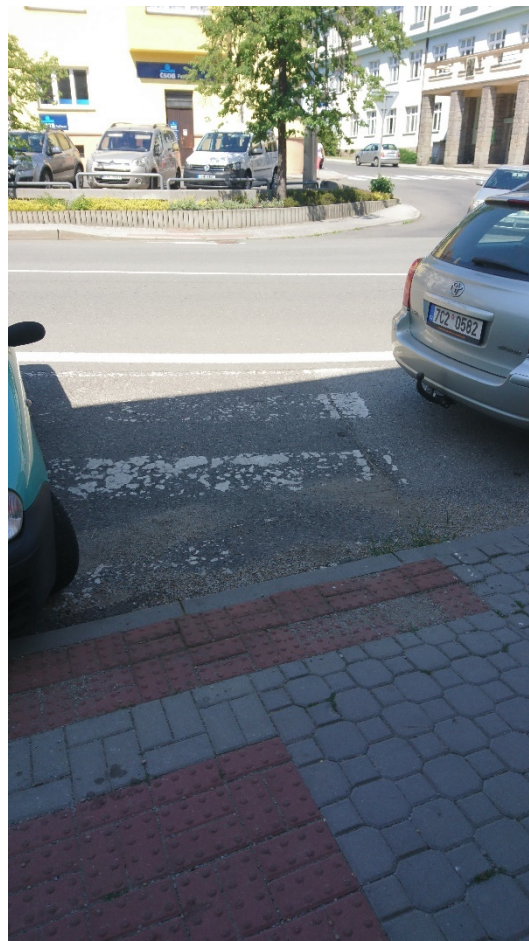
Místo po přecházení přes ulici Masarykova je příliš dlouhé, parkují na něm automobily a nachází se zde zbytky vodorovného značení přechodu pro chodce. Všechny přechody pro chodce u Husova náměstí jsou příliš dlouhé. Viz Obrázek 2.9.

Obrázek 2.9: Místa pro přecházení

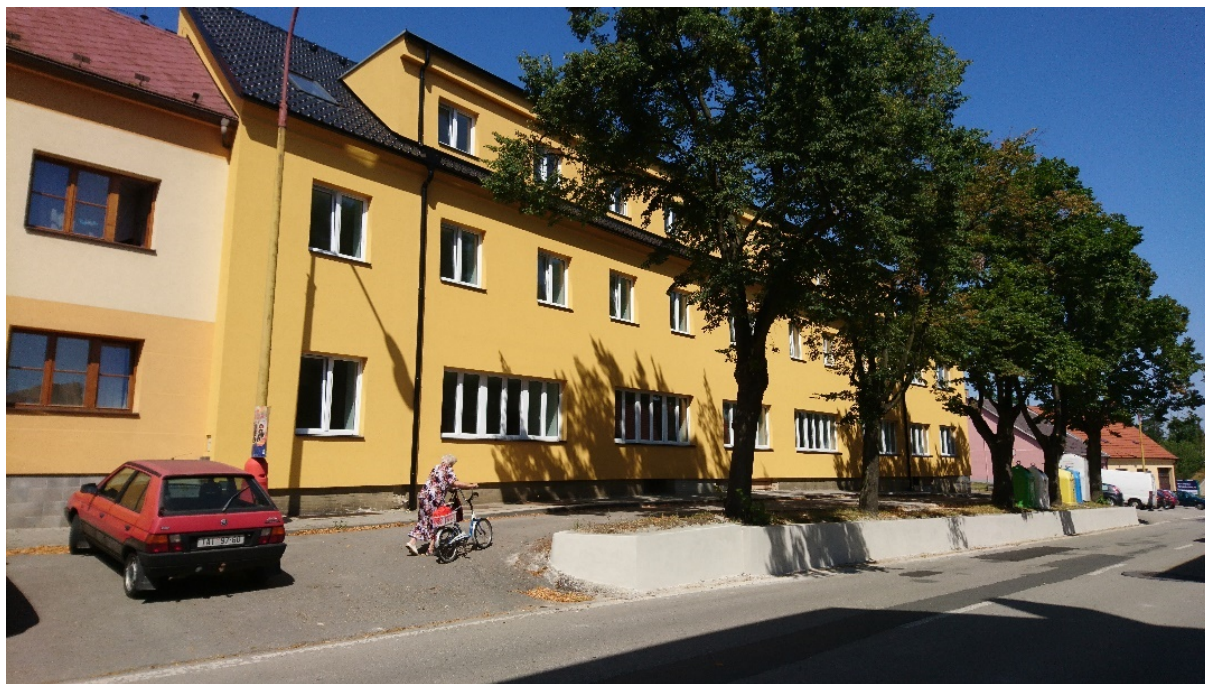
V případě najetí vozidla na vyvýšenou plochu mezi domem č. 172 a stromořadím není kvůli parkujícím vozidlům možné z plochy sjet. Současný účel plochy je neznámý. Plocha je příliš úzká i pro podélné parkování vozidel. Viz Obrázek 2.10.

Obrázek 2.10: Sjezd z plochy u domu č. 172 v Masarykově ulici

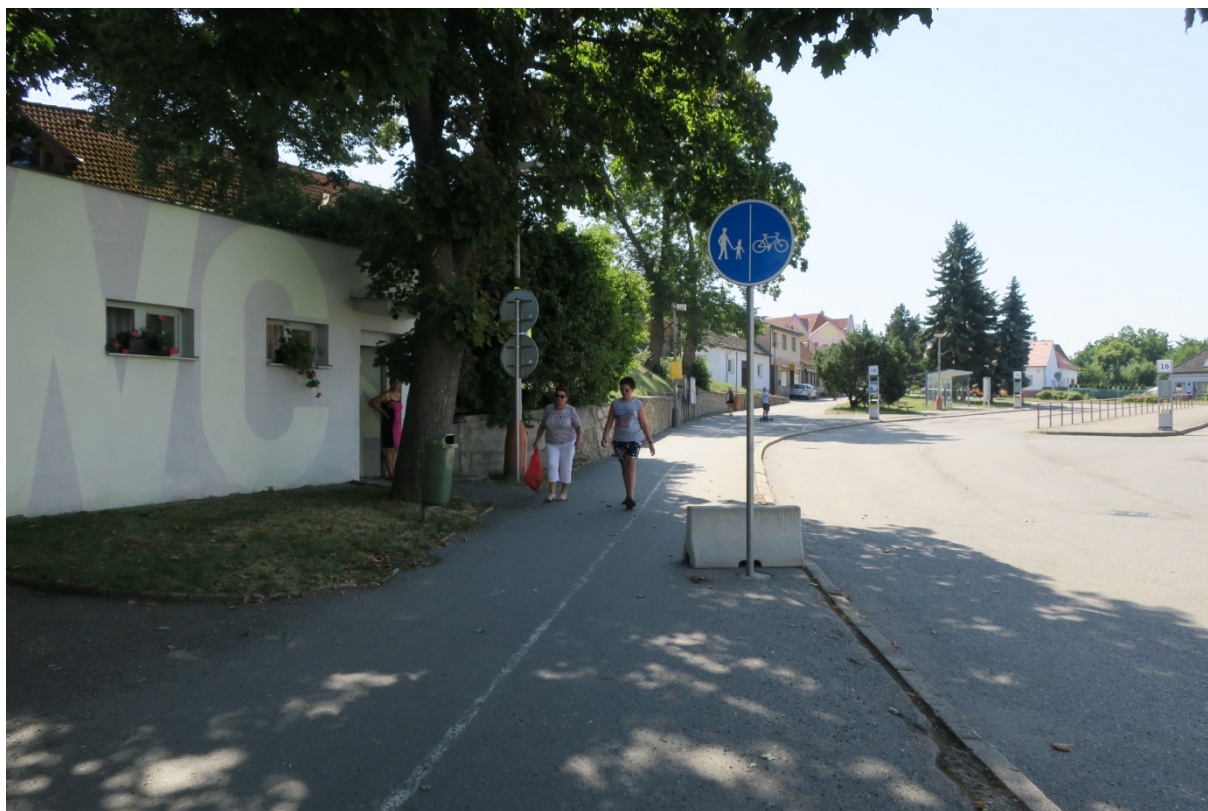
Obrázek 2.11: Cyklistická stezka u autobusového nádraží

V Milevsku není cyklistická infrastruktura na dostatečné úrovni propojení a provedení. Tento stav je známý obyvatelům i vedení města. S tím jsou spjaté rovněž záležitosti, které jsou uvedeny na obrázcích níže, které představují bariéry pro cyklisty. Viz Obrázek 2.11, Obrázek 2.12, Obrázek 2.13.

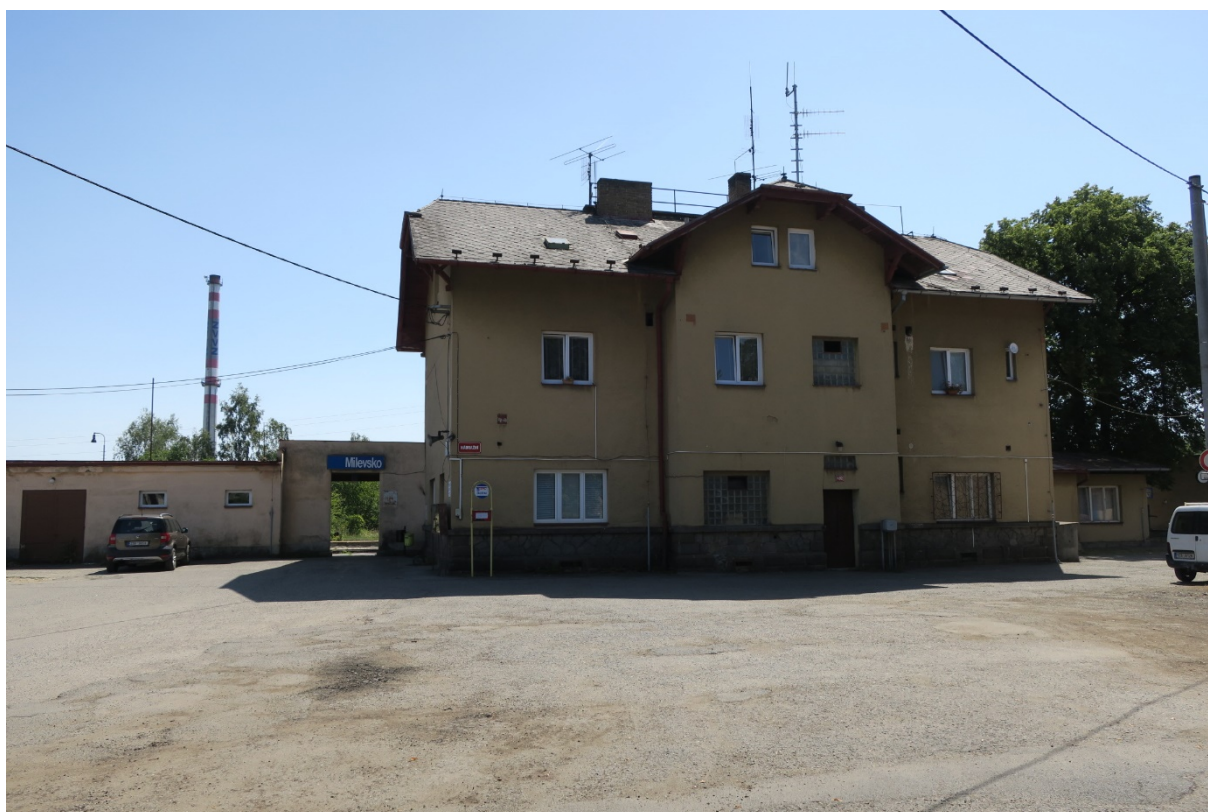
Obrázek 2.13: Nedostatečná infrastruktura před vlakovým nádražím
