# Rekonstrukce stávajícího objektu kláštera Milevsko - stavebně technický průzkum a zaměření objektu

Autor: Jiří Fara

Katedra: Stavebnictví

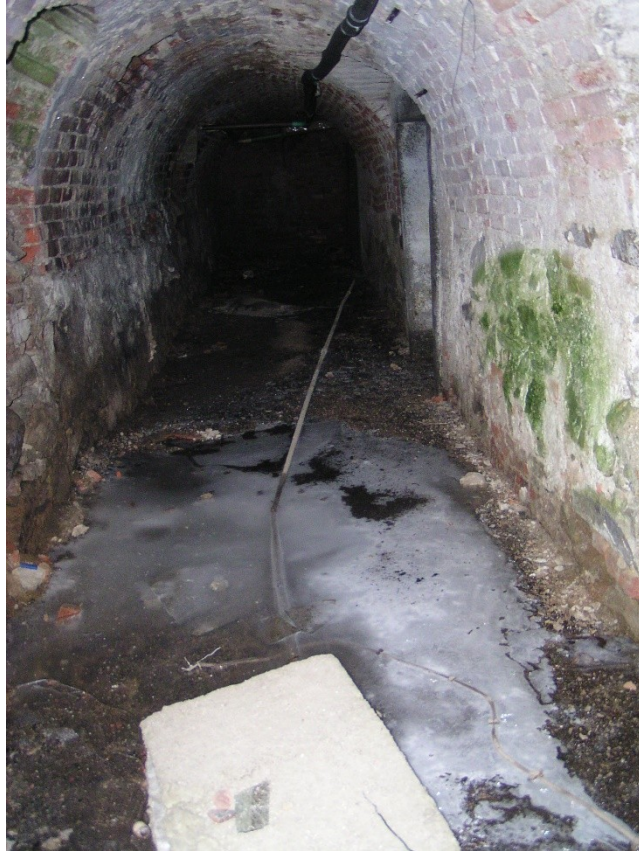
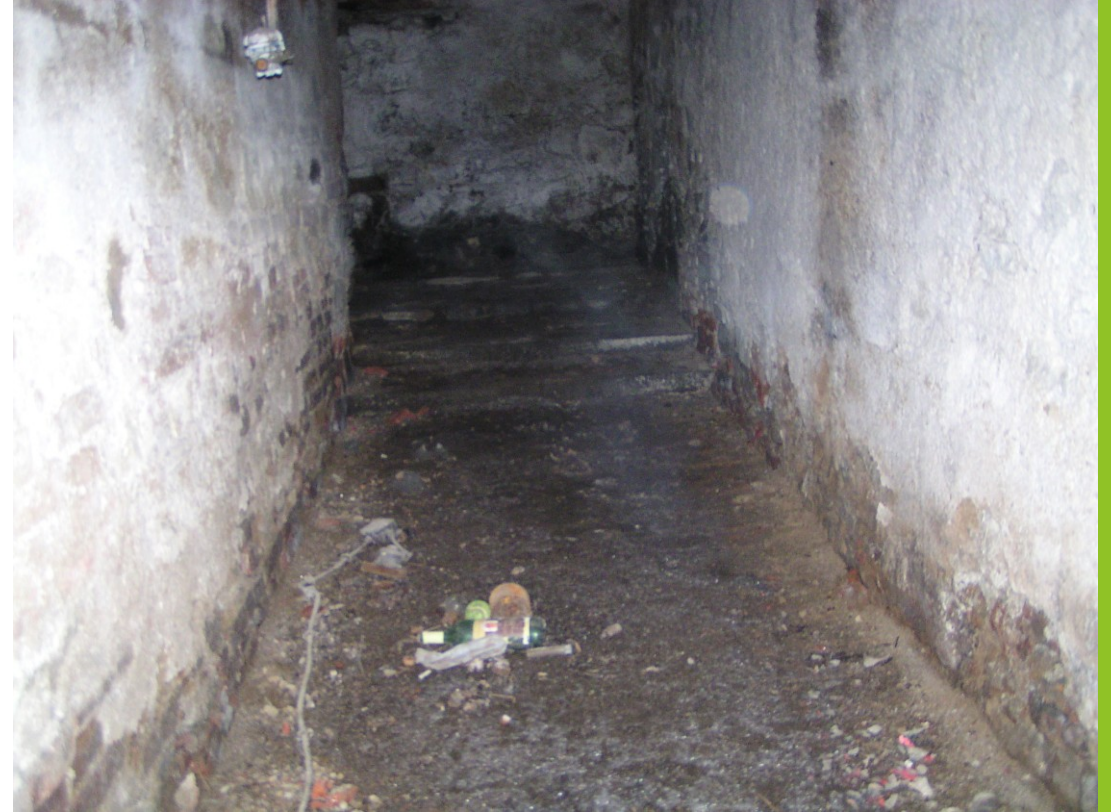
# Výzkumný problém - identifikace poruch 1PP

- Vysoká vlhkost, stojící voda, nesoudržné omítky

- ▶ 1PP - nižší úroveň původní podlahy, parapety oken ve stejné úrovni jako okolní terén
- ▶ 1NP - špatné umístění opěrné zdi, výška okolního terénu, betonové podlahy a dlažby
- ▶ 2NP - neprodyšná keramická podlaha
- ▶ 3NP - špatný stav střešní krytiny, koroze nebo absence klempířských prvků, zatékání do objektu

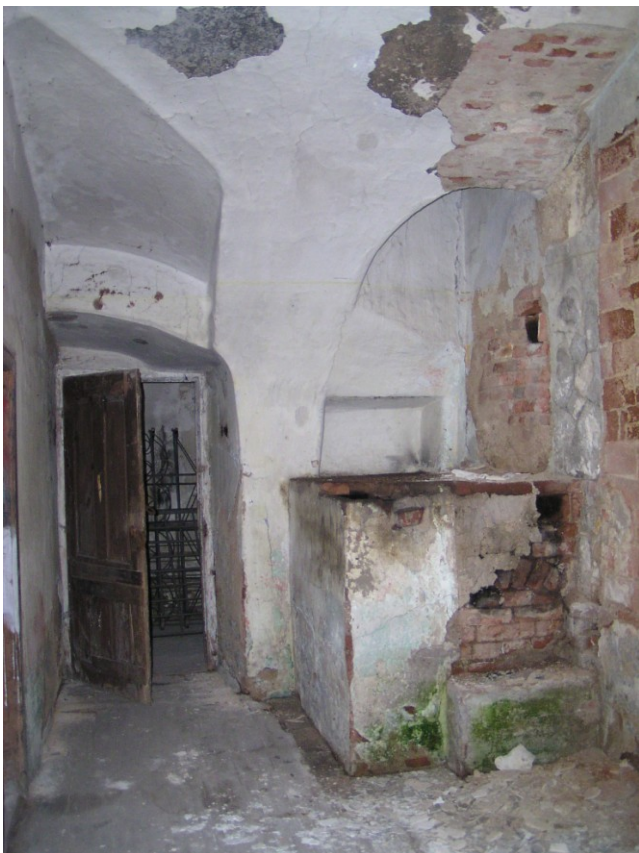
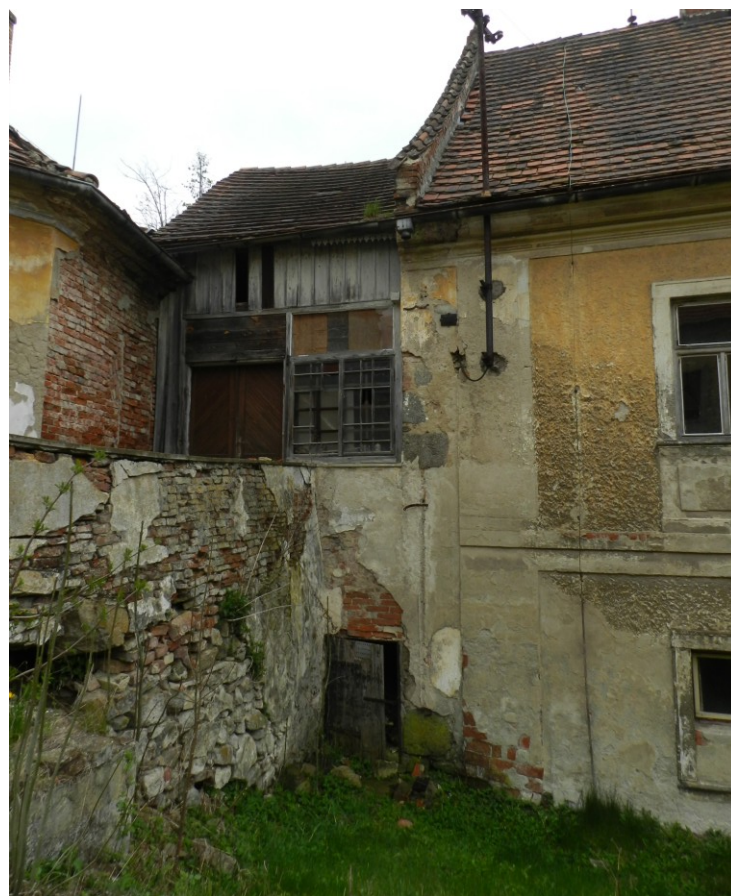
# Porucha 1NP

- ▶ Zavlhnutí celé severní části stavby

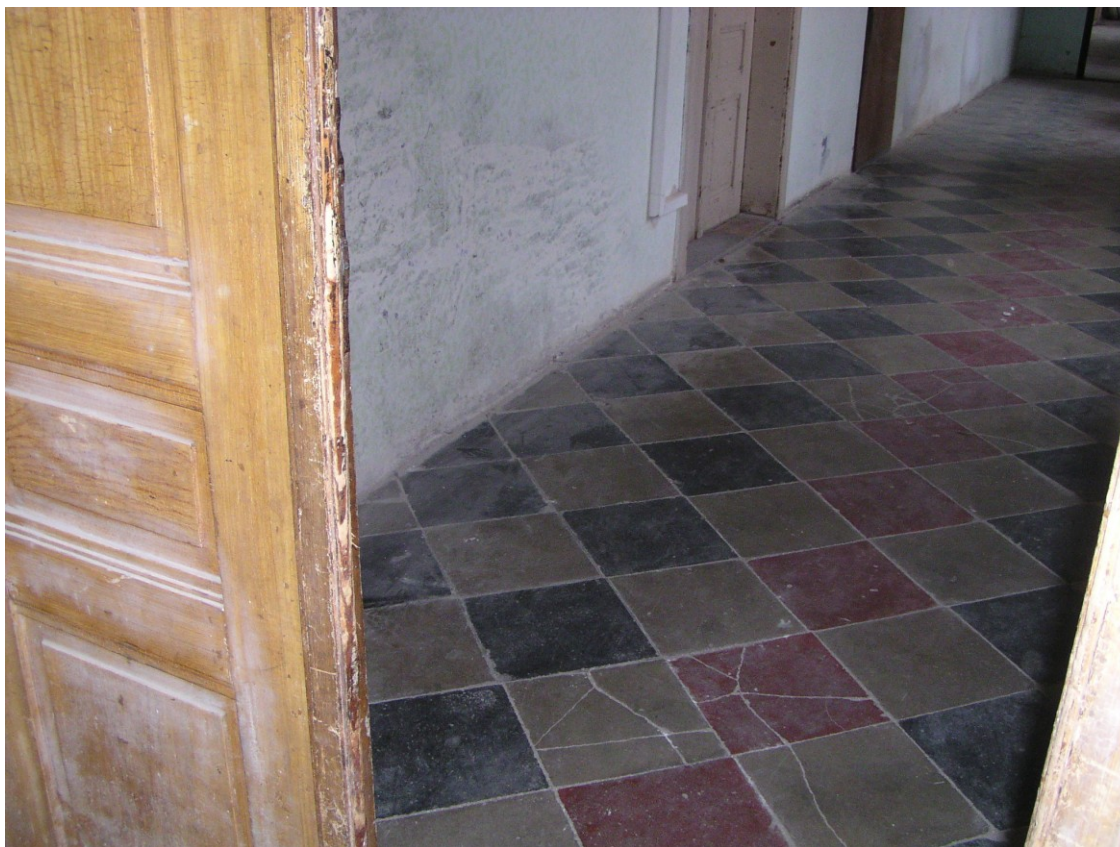
# Porucha 2NP

- ▶ Neprodyšná keramická podlaha

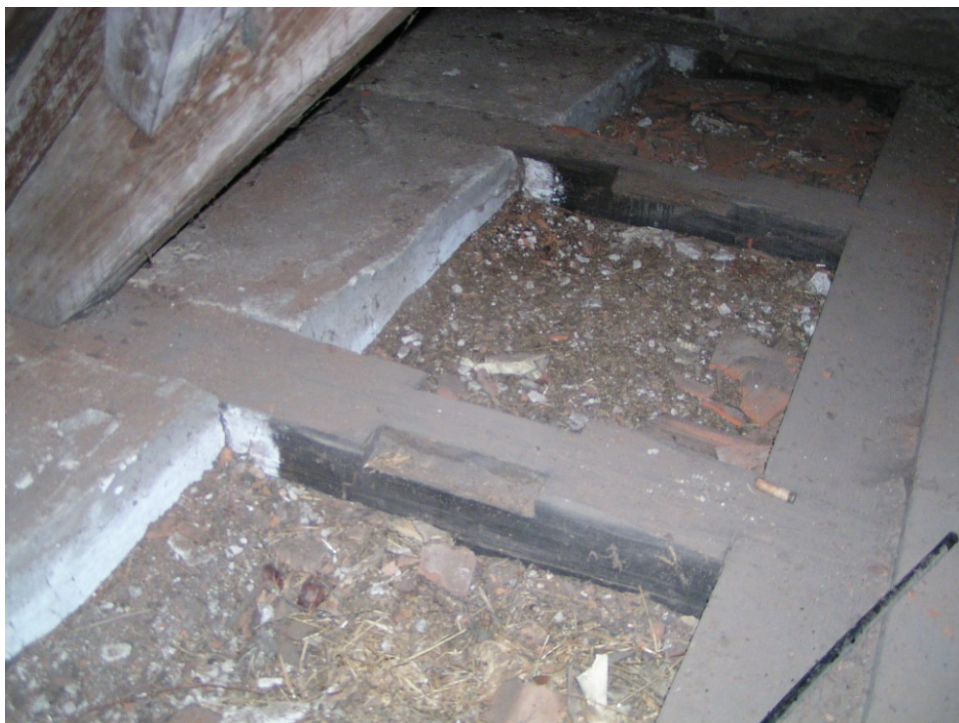
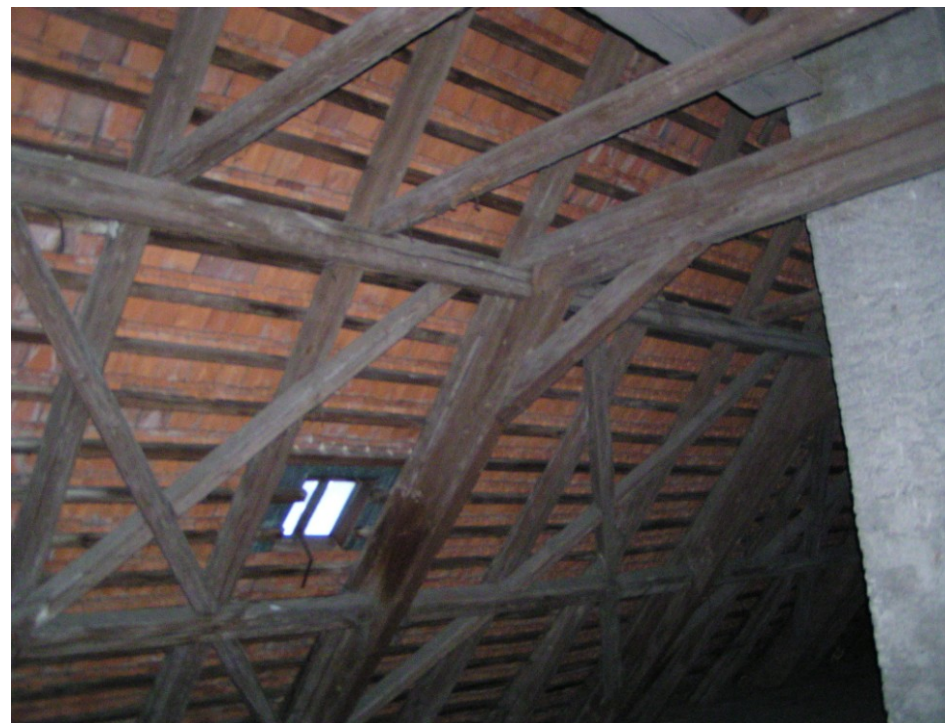
# Poruchy 3NP - Krov

- ▶ Hniloba a dřevokazné houby, chybějící vazby, snížení pevnosti, špatný stav krytiny, zkorodované klempířské prvky

- ▶ Odstranění napadeného dřeva
- ▶ Neprodleně spálit
- ▶ Chemické ošetření
