# Rekonstrukce objektu na objekt s nízkou spotřebou energie

školní dílny ZŠ Teplá

**Autor: Marek Rychtr**

Datum: 6/2017

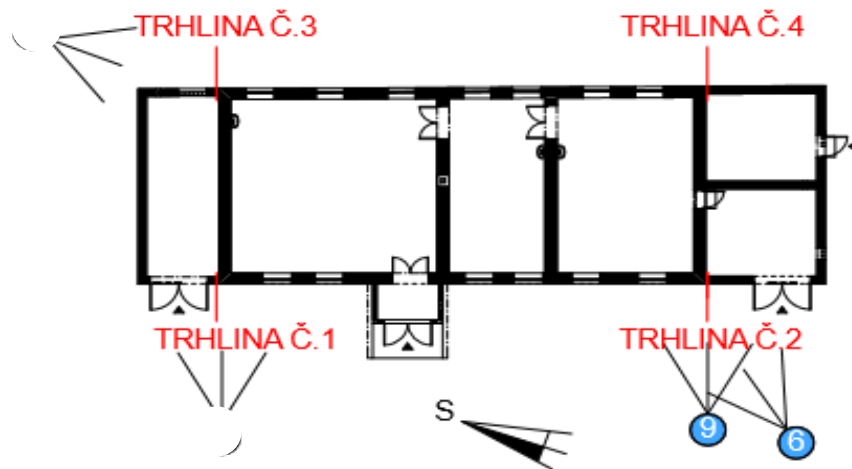
## Trhliny v obvodovém zdivu

Obr. č. 7 půdorysné schéma  
Zdroj: vlastní (ArchiCAD 19)

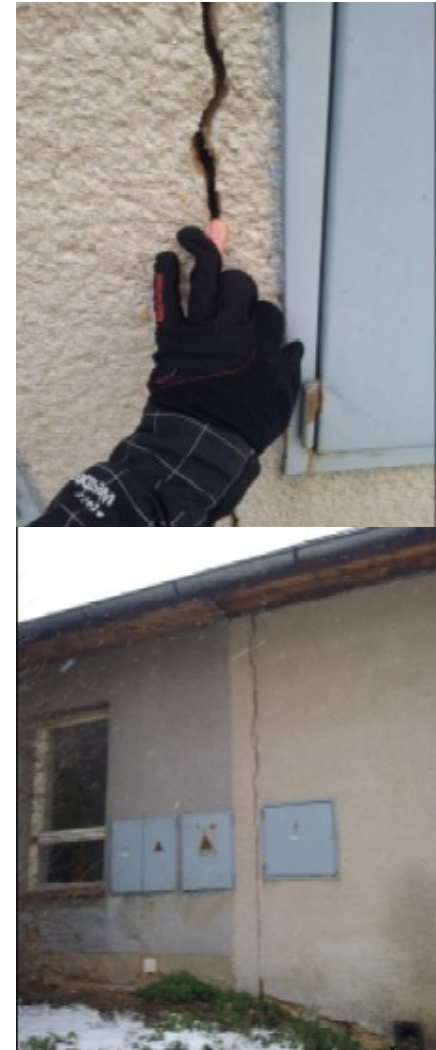
Obr. č. 8, 9 trhliny ve stěnách  
Zdroj: vlastní fotodokumentace

- Vytvoření okopu okolo budovy
- Podchycení základové spáry
- HI – nerezové ocelové desky
- XPS, nopová fólie, drenáž, vsak
- Zásyp
- Fixace trhlin pomocí ocelových spon
- Sanační omítky
- Odstranění střechy
- Vyhotovení ŽB věnce
- Nová skladba střechy
- Další úpravy (změna dispozice, nové otvory, TI atd.)

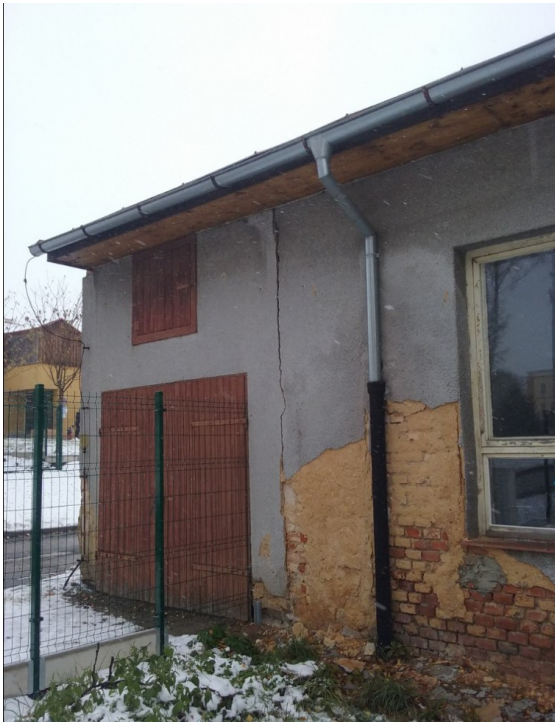
## Vlhké zdivo

*Obr. č. 8 vlhké zdivo exteriér  
Zdroj: vlastní fotodokumentace*

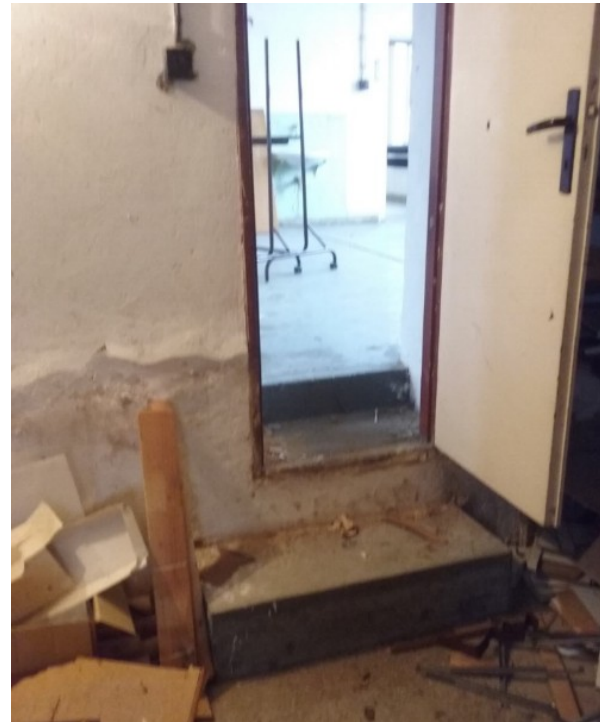
*Obr. č. 9 vlhké zdivo interiér  
Zdroj: vlastní fotodokumentace*

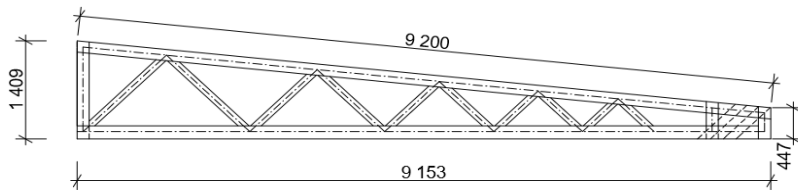
## Poškození nosné konstrukce střešního pláště

Obr. č. 10 dřevěný, pultový vazník

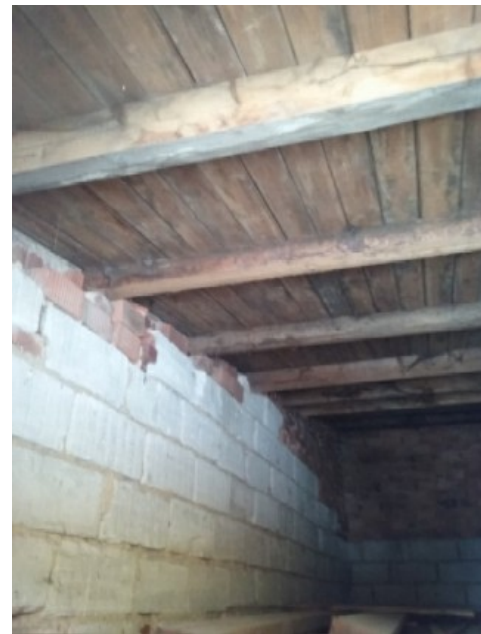
Obr. č. 12 nosné trámy
