Analýza poškození svarového spoje potrubí z uhlíkové feriticko- perlitické oceli vypouštěcí trasy motorového oleje dieselgenerátorové stanice

Autor bakalářské práce: Michal Píha

Aplikační část

- Trasa 2QD24Z09
- Materiál ocel 12 022
- NDT a DT zkoušky

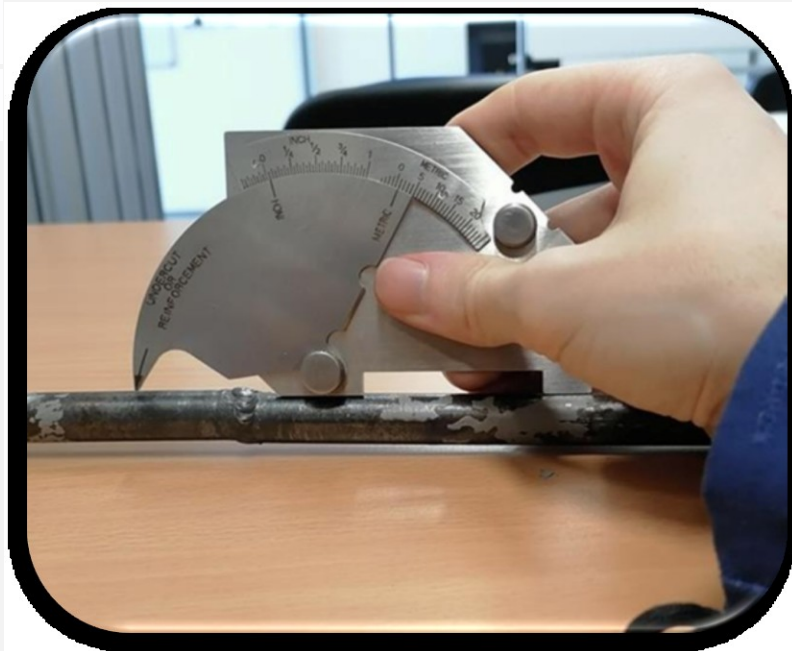
Vizuální zkouška

- Nekvalitní provedení svaru
- Přesazení, studený spoj

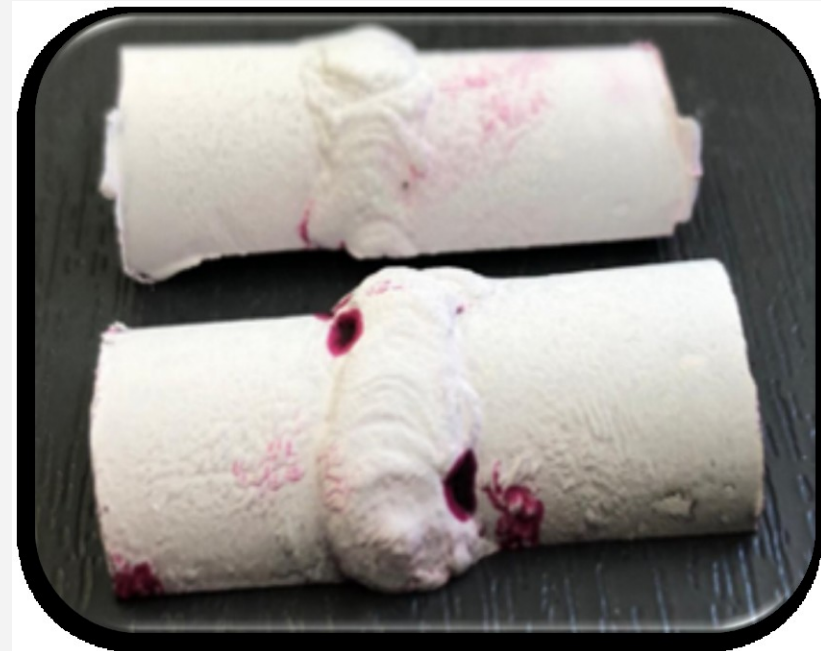
Kapilární zkouška

- Netěsnosti - 4 mm, 6,3 mm a 5,1mm

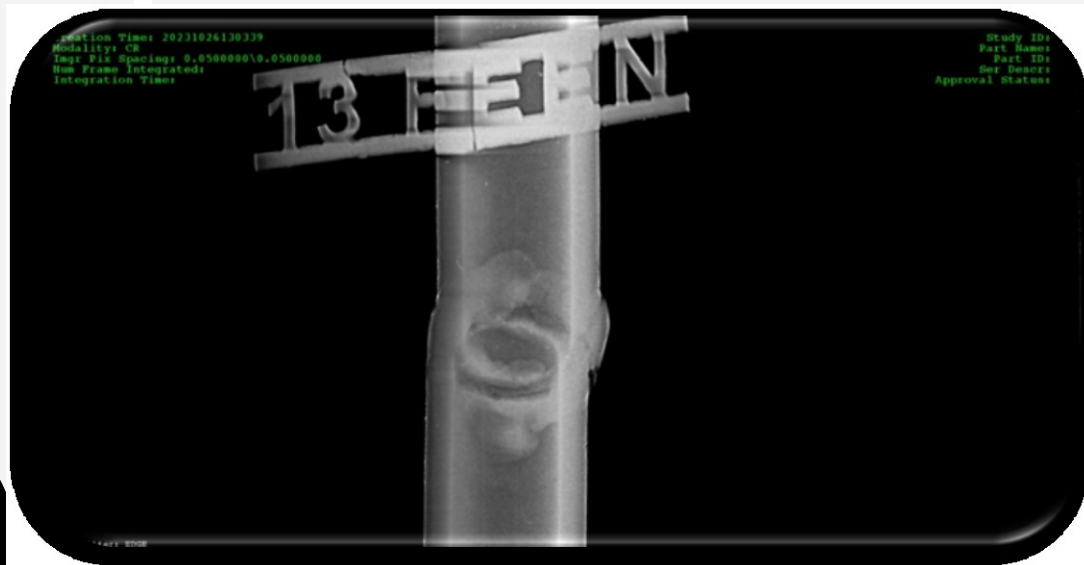
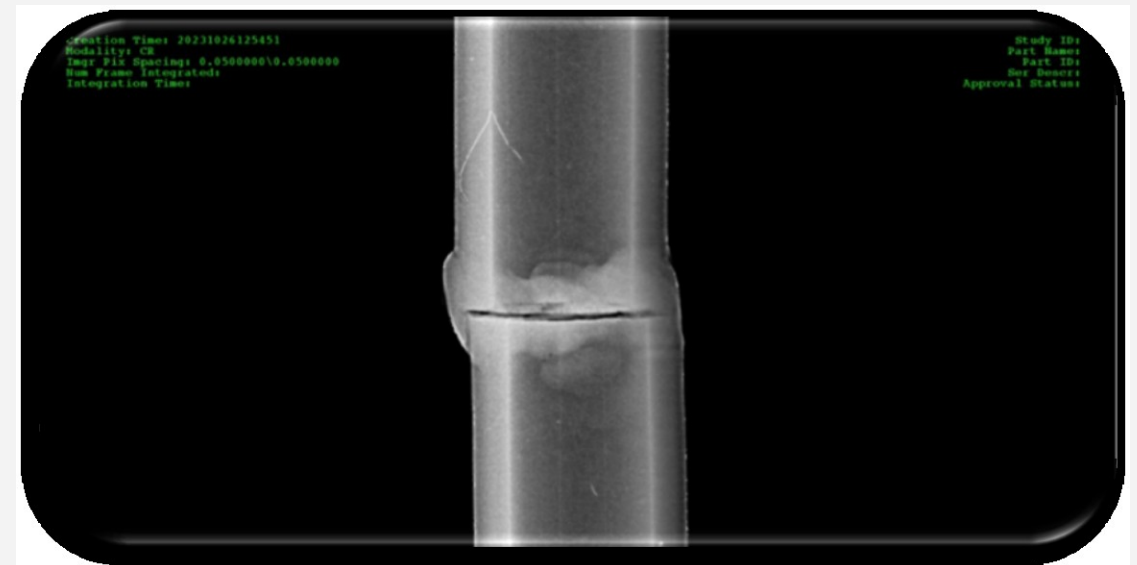
Radiografická zkouška

- ❑ Nepravidelný tvar
svarového kovu
- ❑ Neprůvar

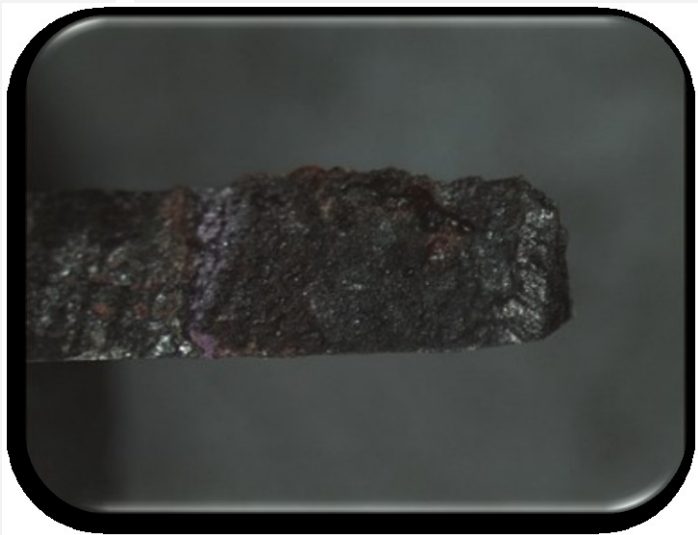
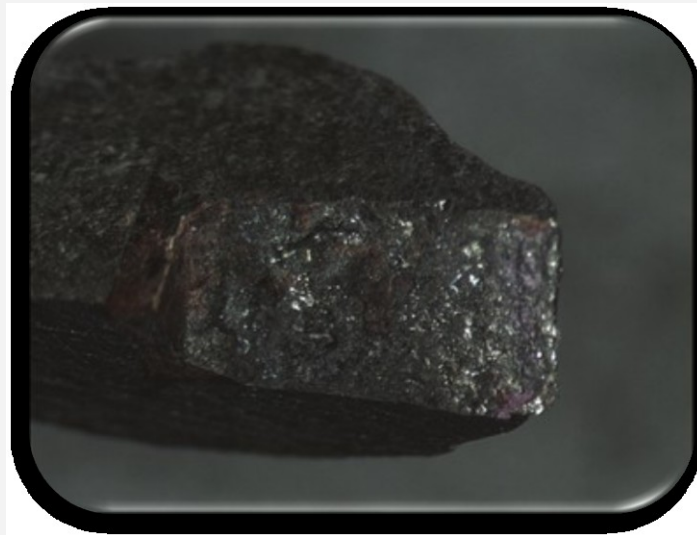
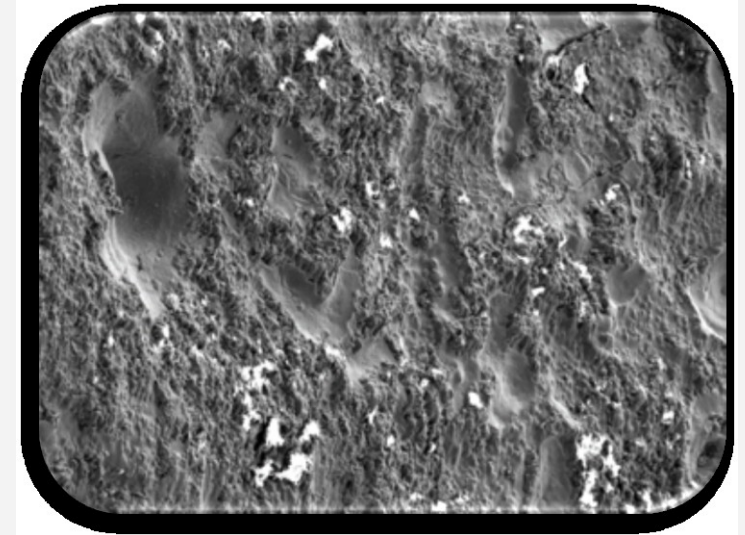
Fraktografie

- Korozní degradační mechanismus
- Stopy organických částic

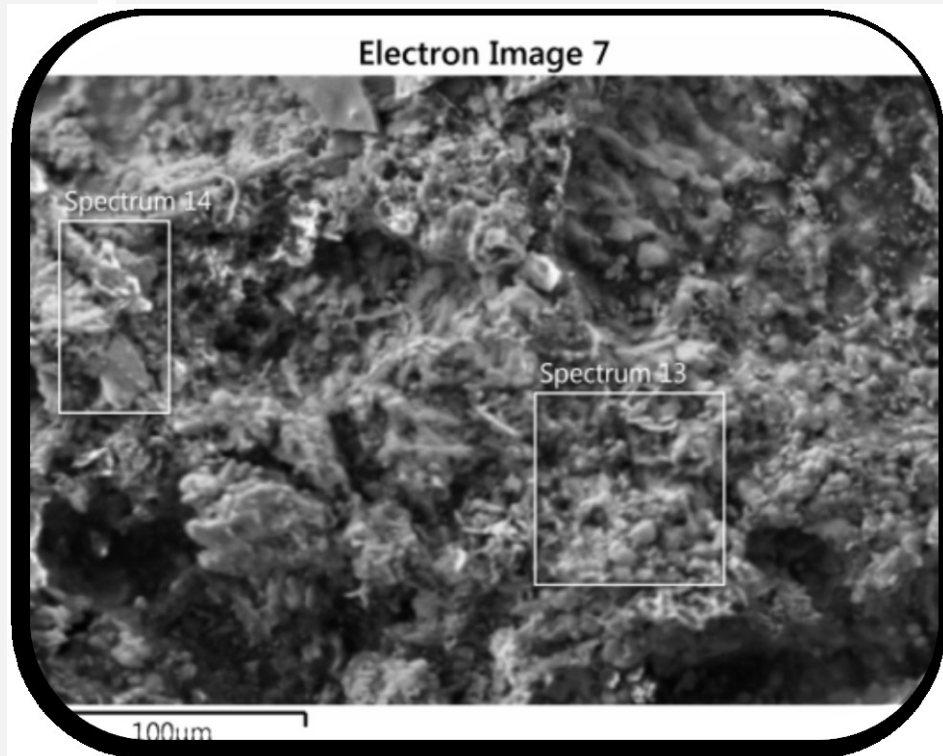
- Spectrum 13 – Svar

- Vysoký obsah síry, fosforu, manganu, křemíku

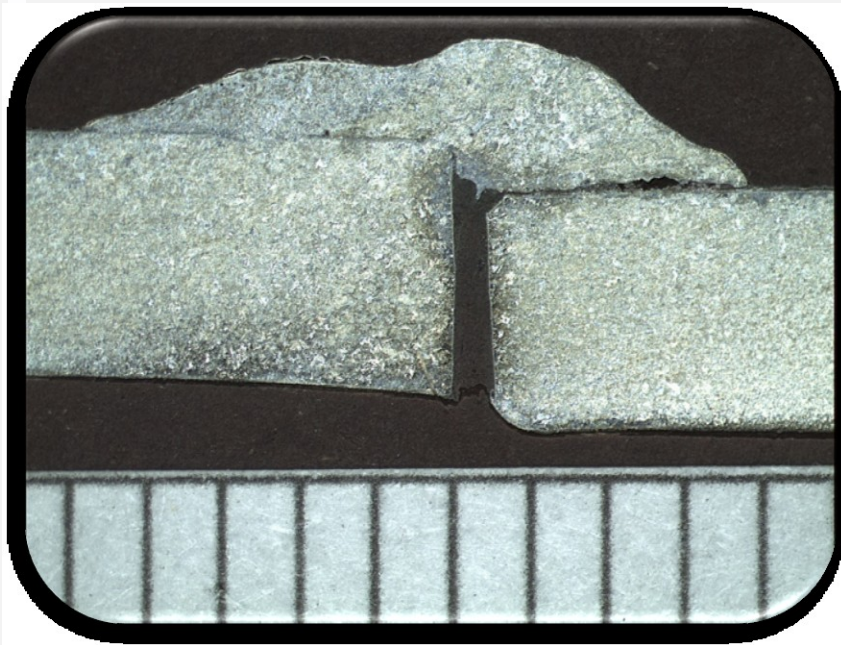
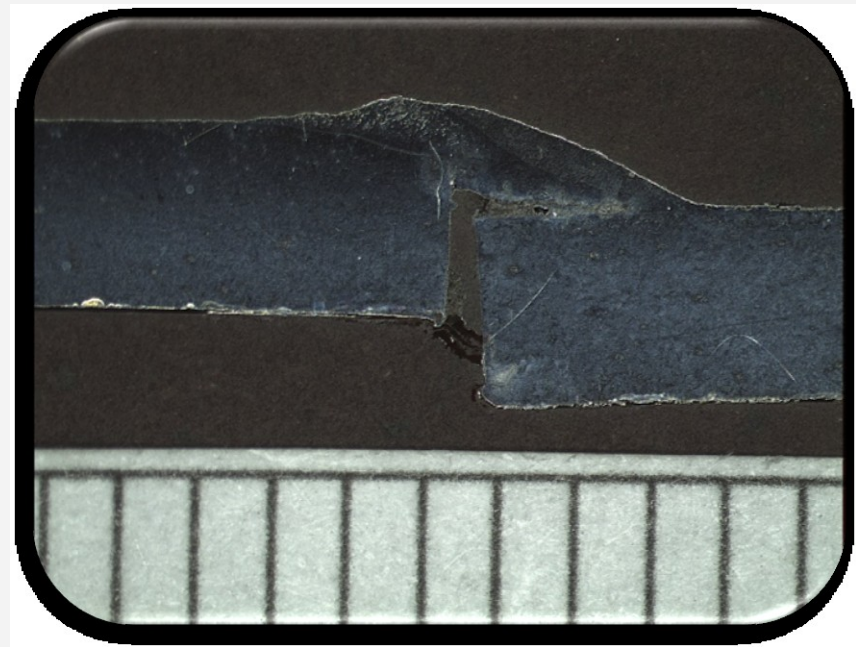
Makroskopie

- Rozsáhlá koroze, neprůvar
- Netěsnosti až na povrch materiálu
- Jednovrstvý svarový spoj

- Dbát vyšší kvalitu na provedení svarového spoje
- Vhodnější příprava svařovaných ploch
- Nastavení a dodržení mezioperační teploty max. 250 °C
- Důslednější kontrola
- Výcvik nižšího svářečského personálu

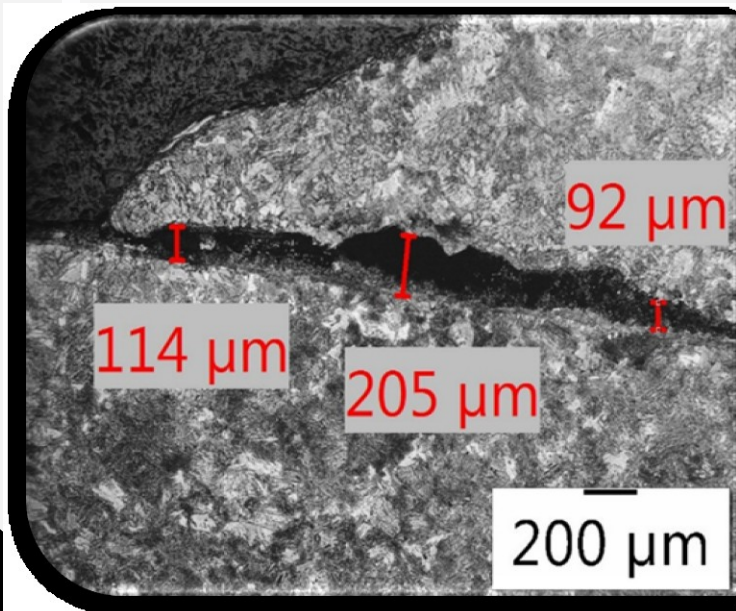
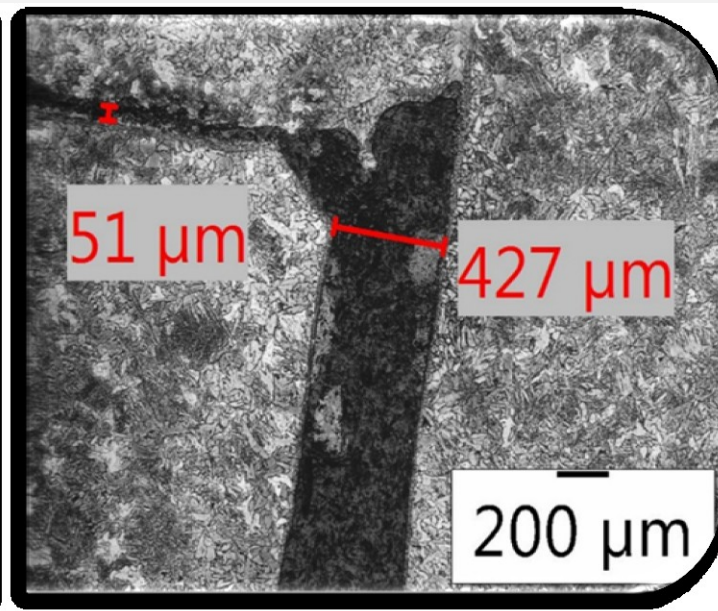
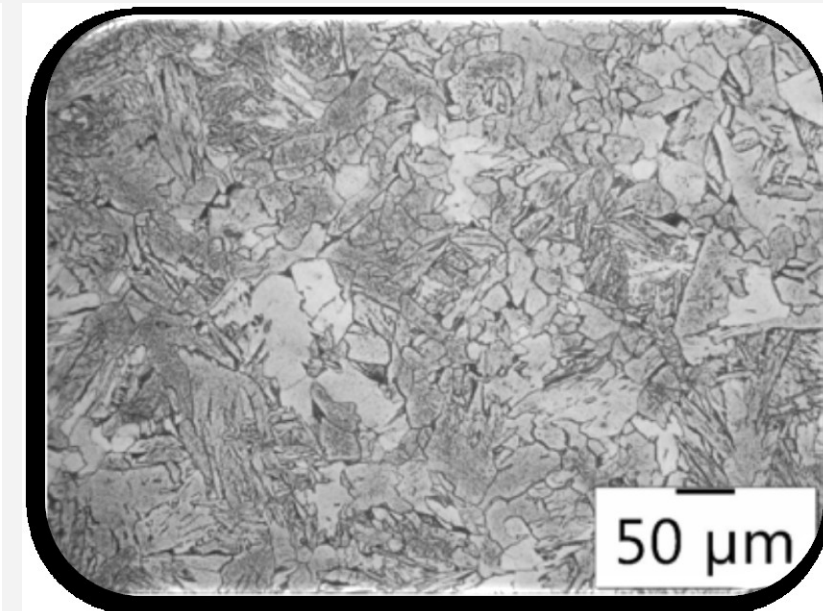
Mikroskopie

- Jemnozrnná feriticko-perlitická struktura
- TOO - Widmanstättenova struktura
- Nedostatečná oblast ztavení mezi svarovým kovem a základním materiálem

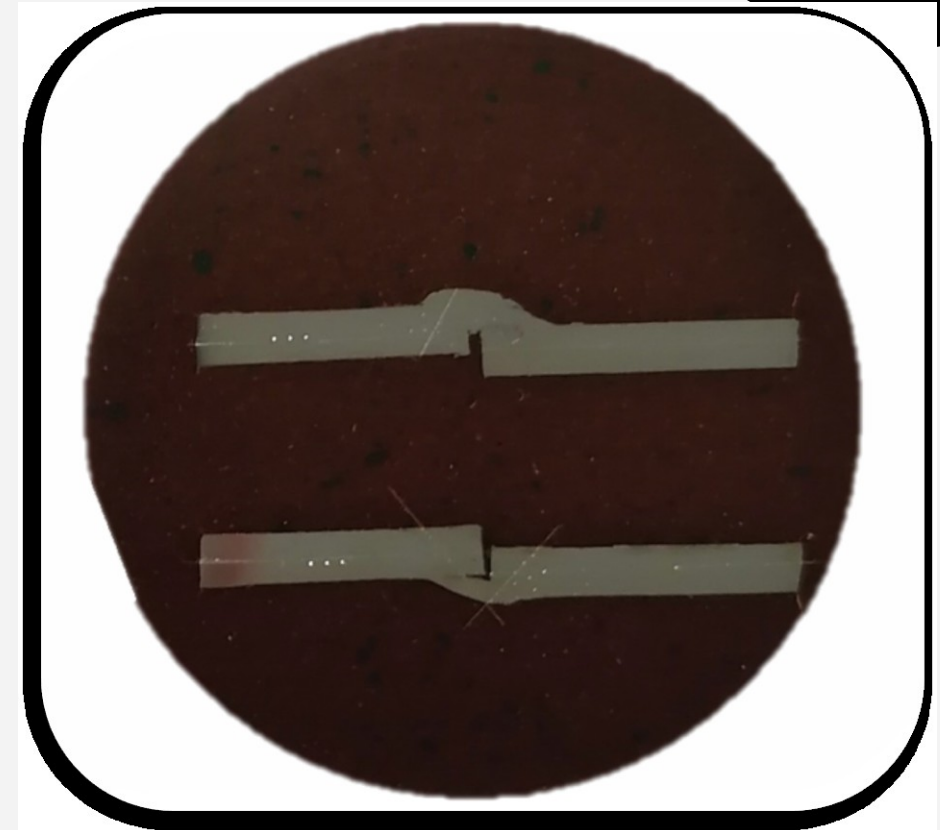
Měření tvrdosti

- Svarový kov - 175,4 HV10
- TOO - 166,8 HV10
- Základní materiál - 143,5 HV10
