Rekonstrukce stávajícího objektu a změna užívání na plochy pro bydlení

Vypracoval: Jiří Sommer

Stavebně technický průzkum a zjištěné vady a poruchy

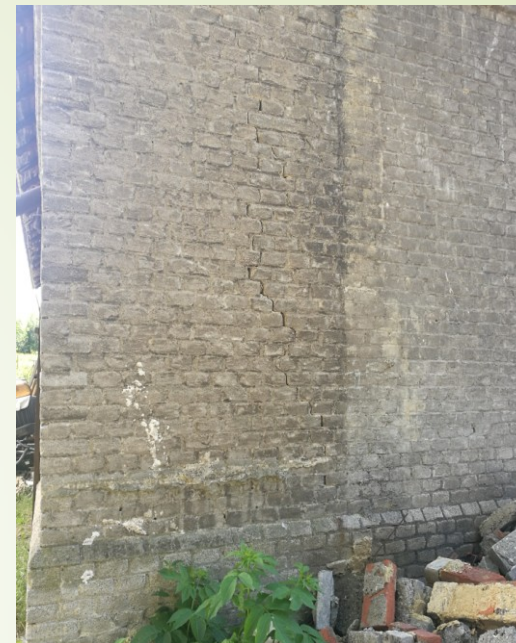
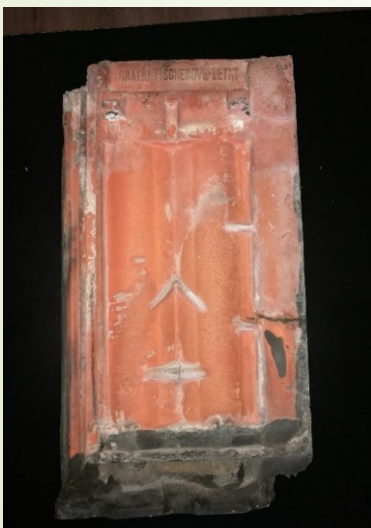
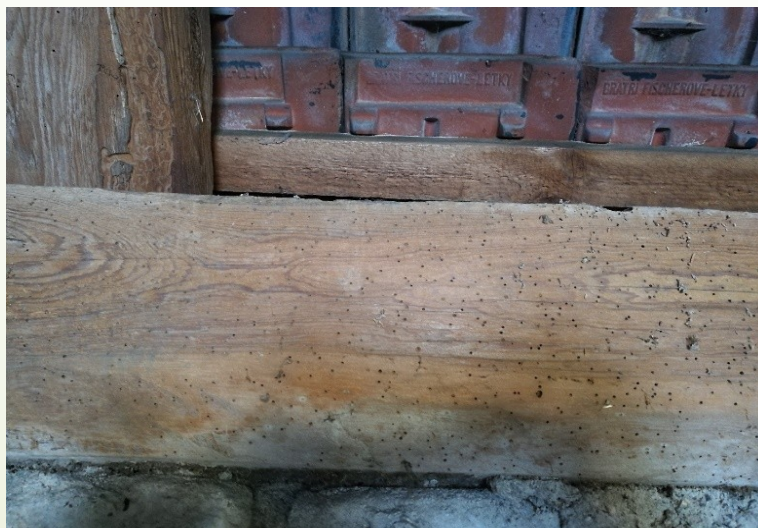
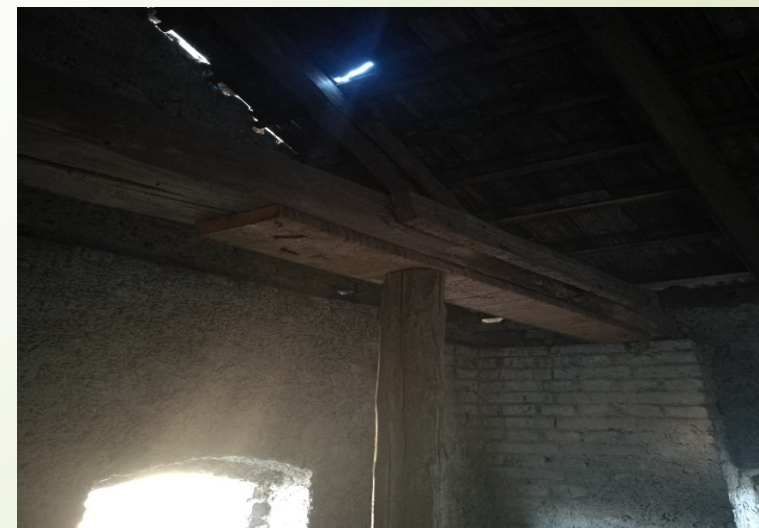
- Trhliny ve zdech (neaktivní)
- Napadený krov a střešní krytina za hranicí životnosti

- Krov nahrazený novým krovem s novou krytinou
- Zazdění otvorů po vratech a oknech a vybourání nových otvorů
- Zateplení objektu

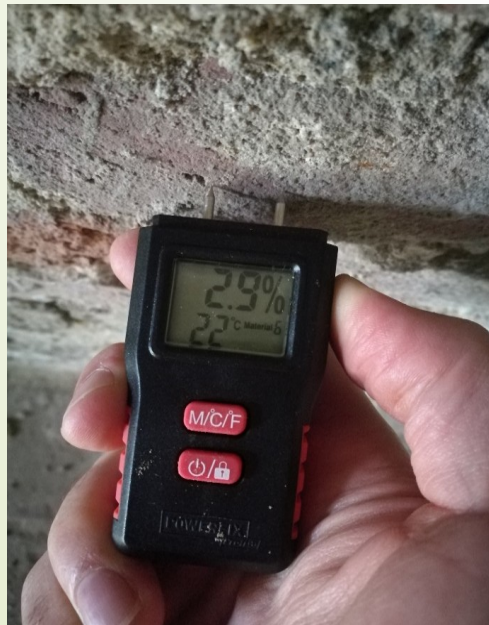
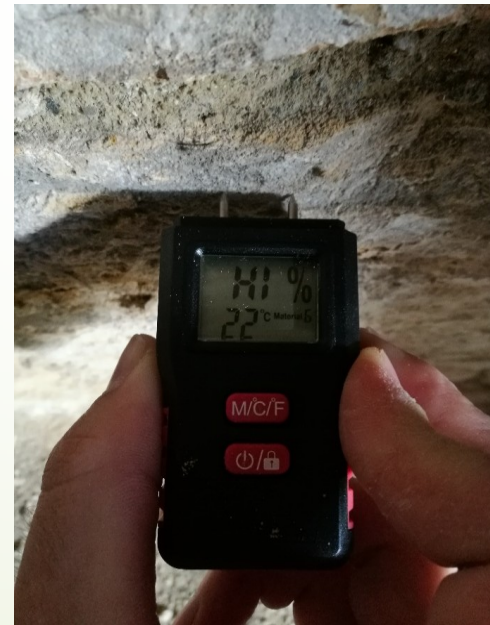
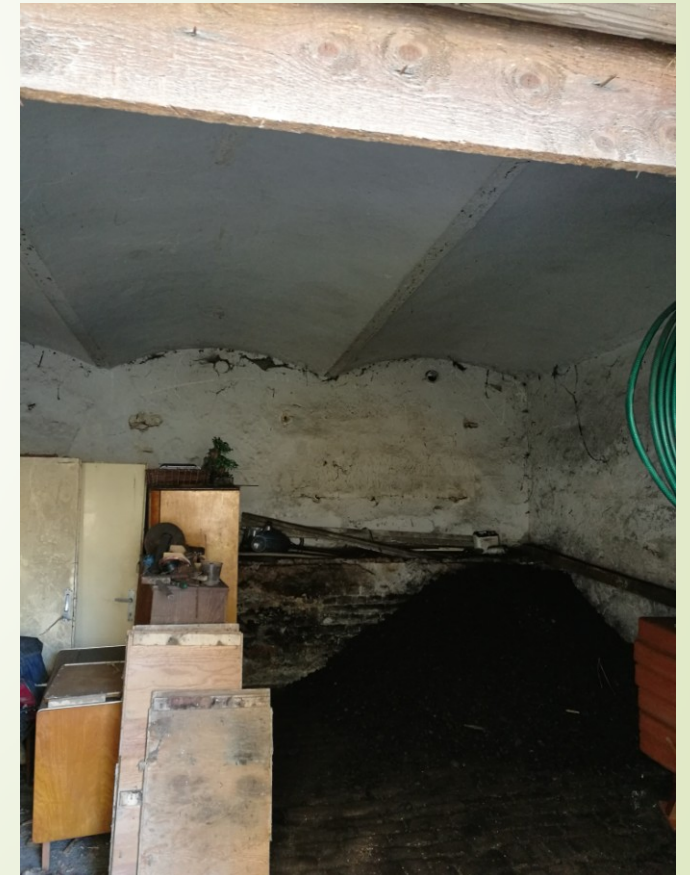
- Problémy s vlhkostí v 1.NP
- Nevyhovující součinitel prostupu tepla konstrukce

- Podřezání zdiva lanovou pilou a napojení na hydroizolaci v nové skladbě podlahy
- Provedení sanačních omítek v 1.NP
