Vysoká škola
technická a ekonomická
v Českých Budějovicích

Problematika degradačních mechanismů svarových spojů technické vody důležité z uhlíkové feriticko-perlitické oceli spotřebičů dieselgenerátorové stanice

Autor: Petr Čížek 26973

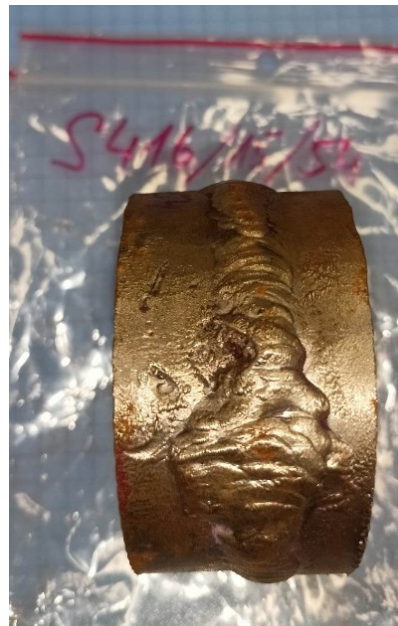
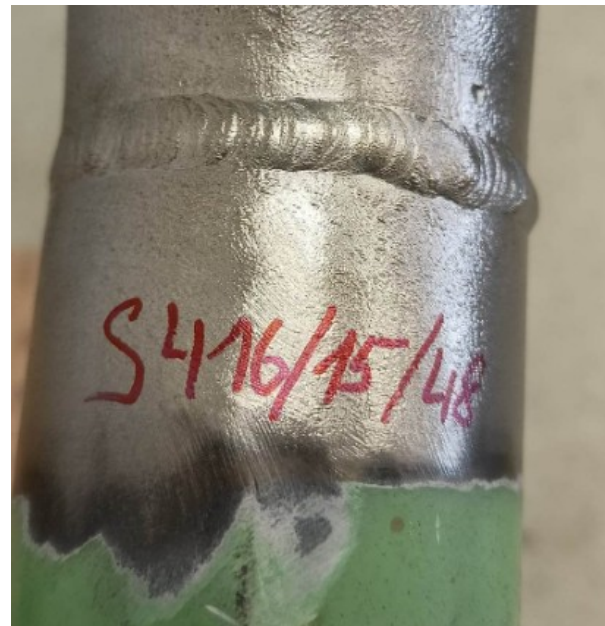
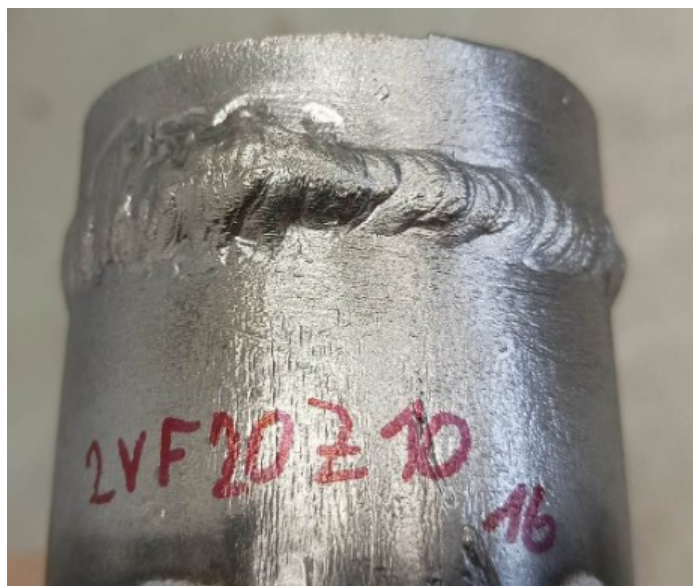
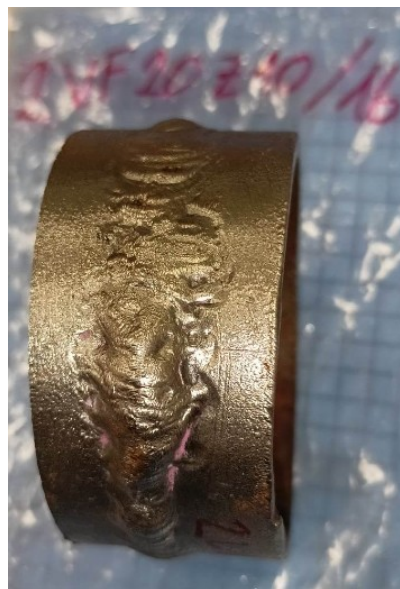
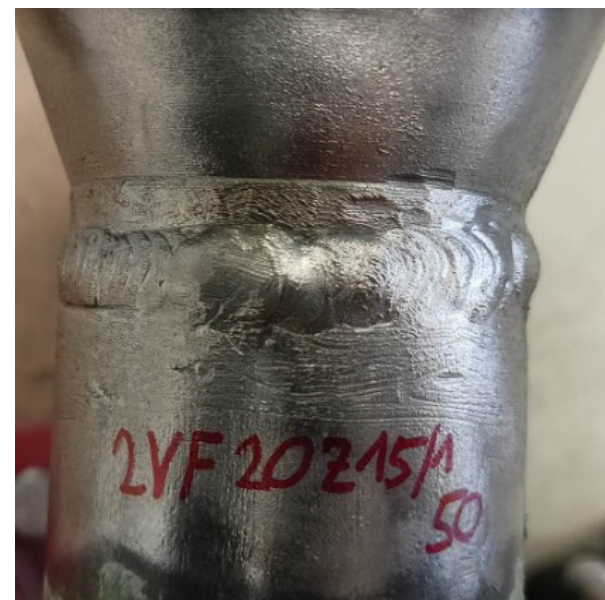
Vizuální zkouška

- Vyhovuje pouze svar č.48
- Geometrické vady
- Zápaly, póry
- Zásahy bruskou do materiálu

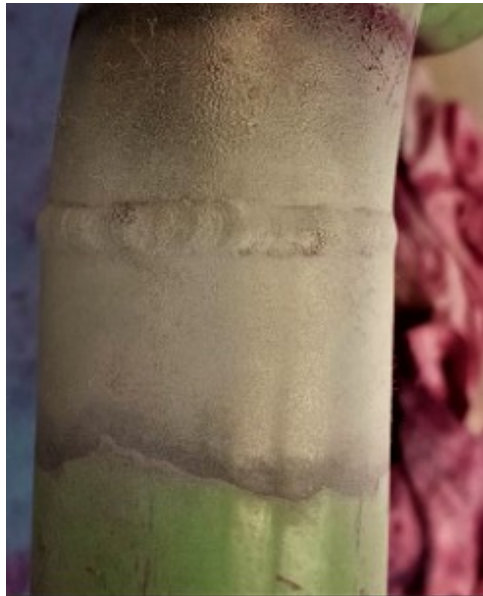
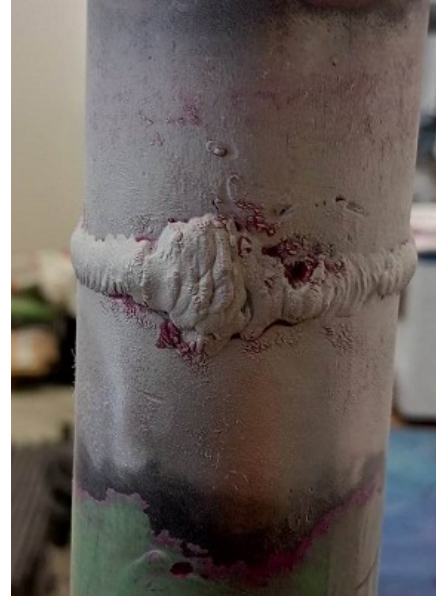
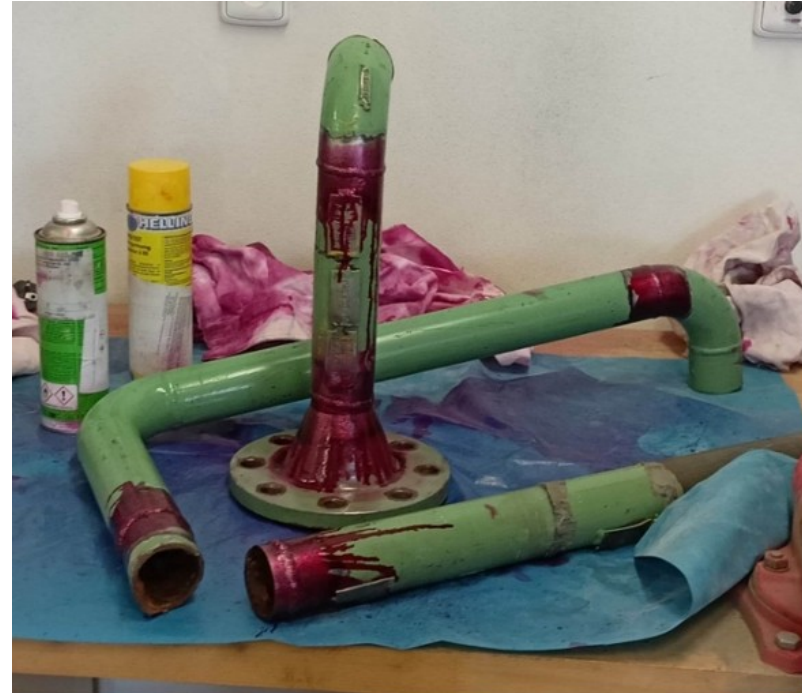
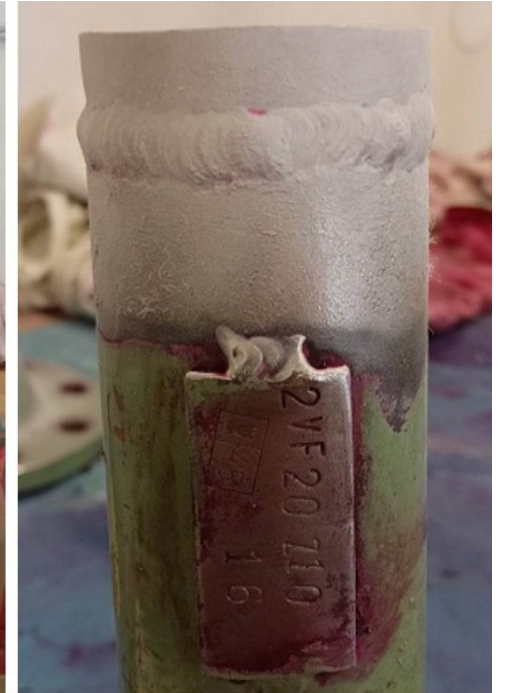
Kapilární zkouška

- Vyhovuje pouze svar č.48
- Zápaly, studený spoj
- Zásahy bruskou do materiálu

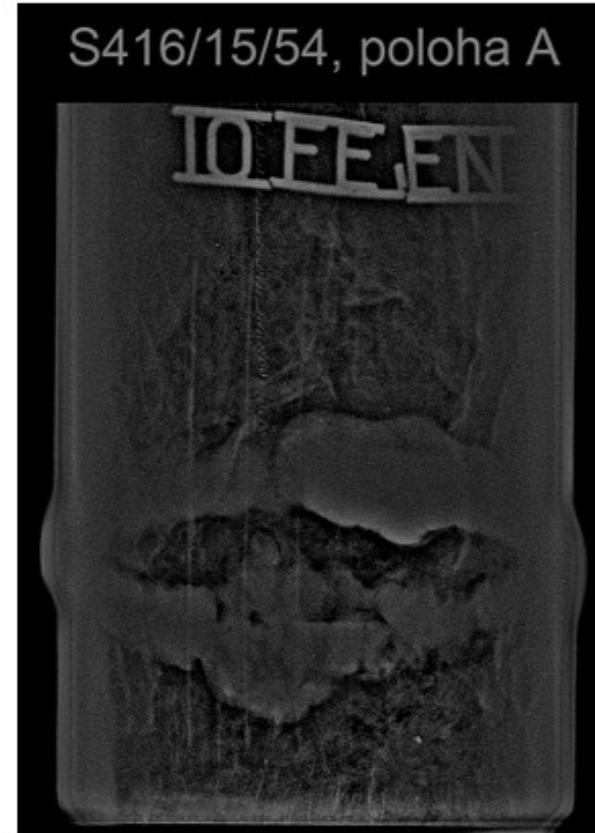
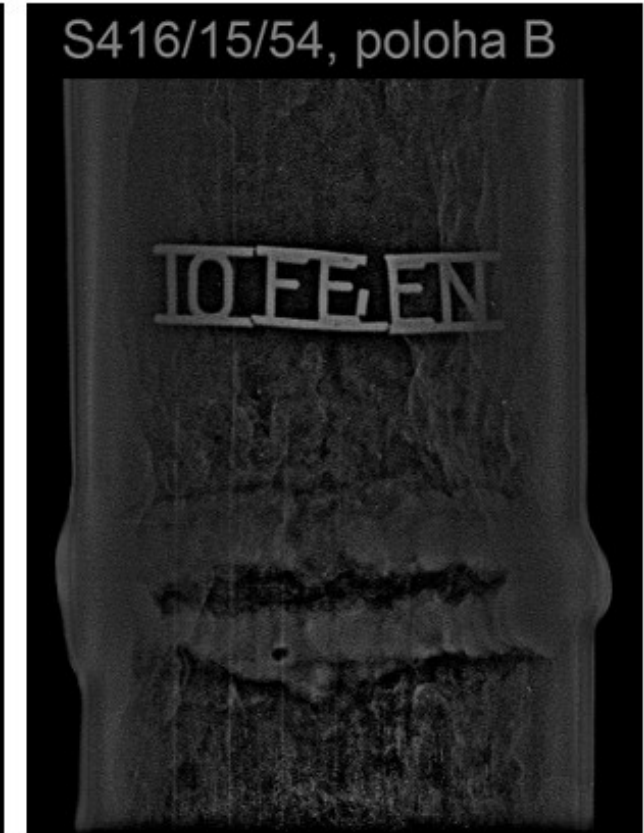
Radiografická zkouška

- Nevyhovující svary č.48,54,16 – (neprovařený kořen, bublina)
- Vyhovující svary č.49 a 50

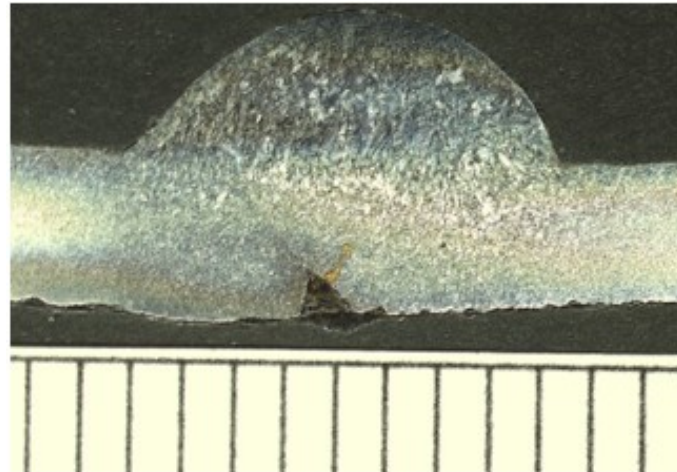
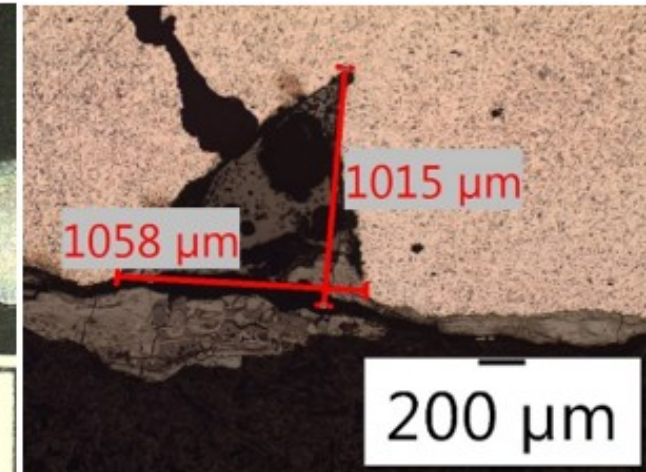
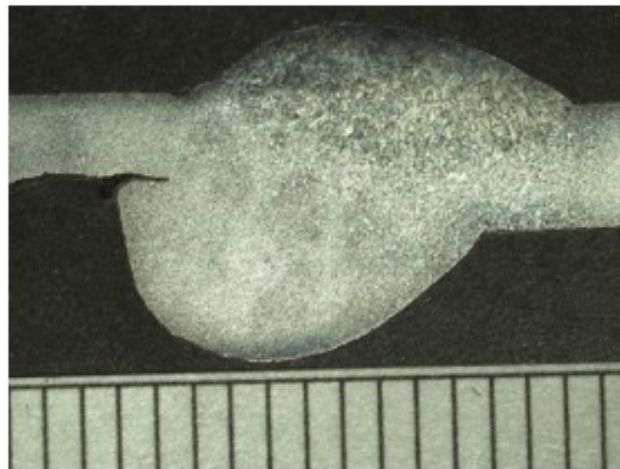
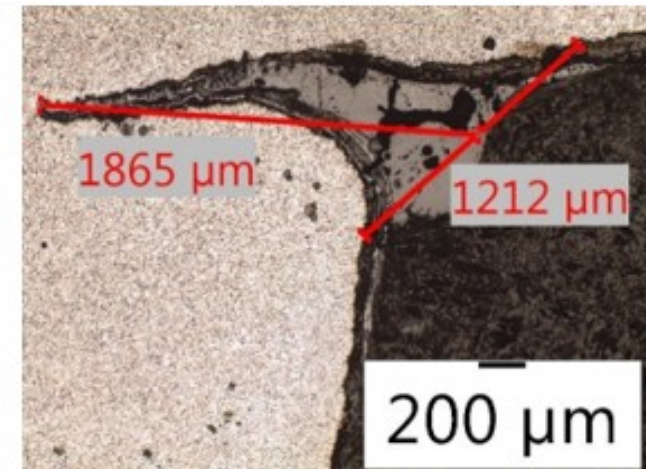
Metalografická zkouška makrostruktury

- Vrub v kořeni s trhlinou
- Studený spoj
- Nadměrné převýšení kořene

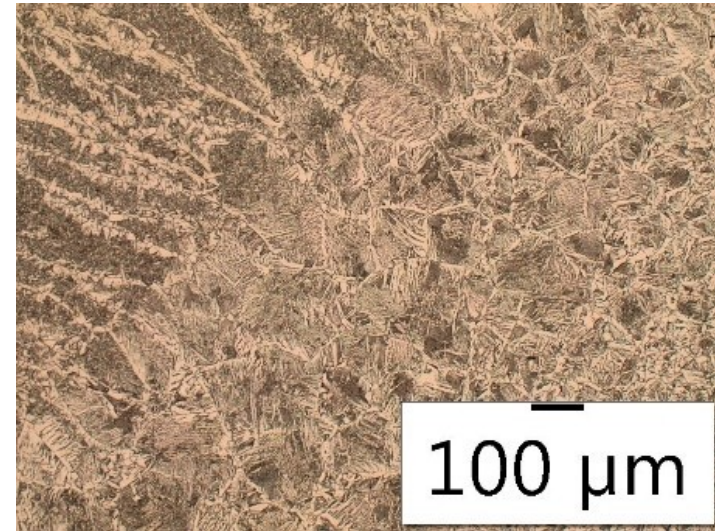
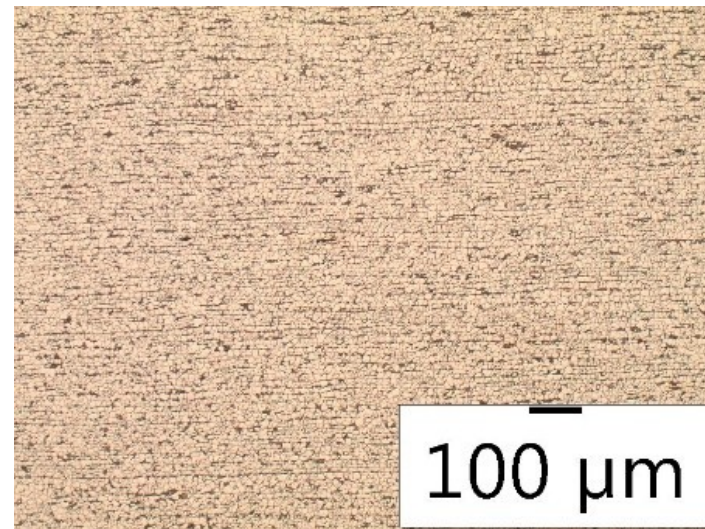
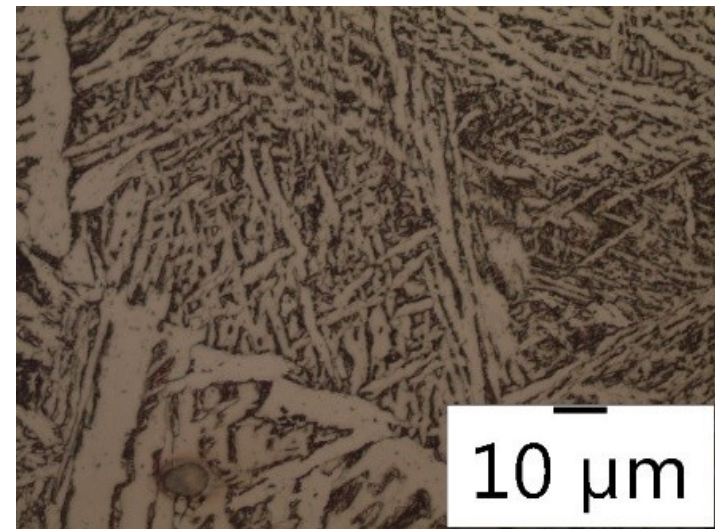
Metalografická zkouška mikrostruktury

- Výskyt Widmanstättenovy struktury
- Feriticko – perlitická struktura

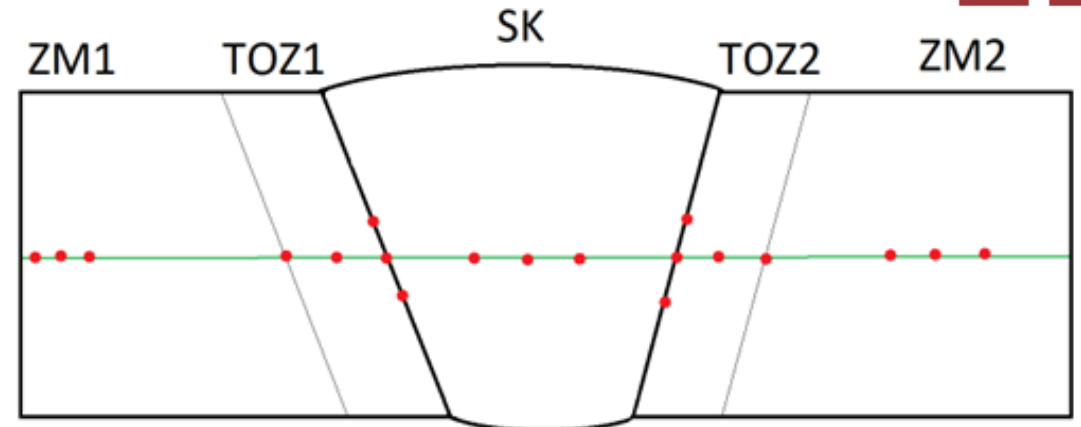
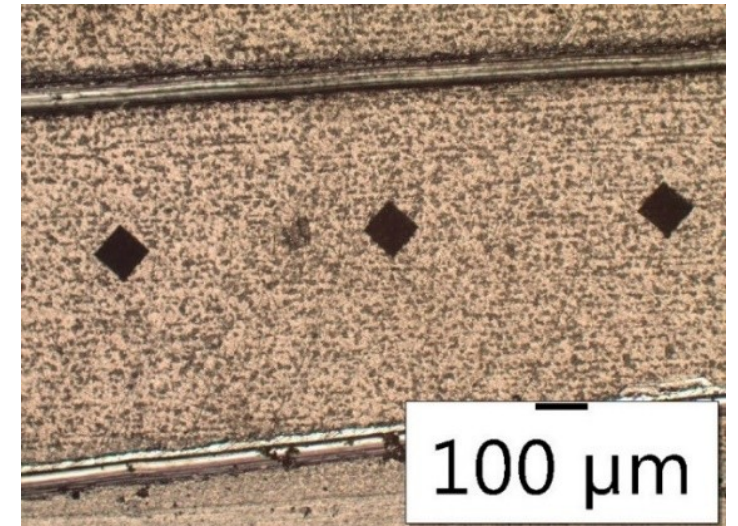
Zkouška tvrdosti HV10

- Všechny vzorky vyhovují
- Naměřené hodnoty v rozmezí 128 – 248 HV

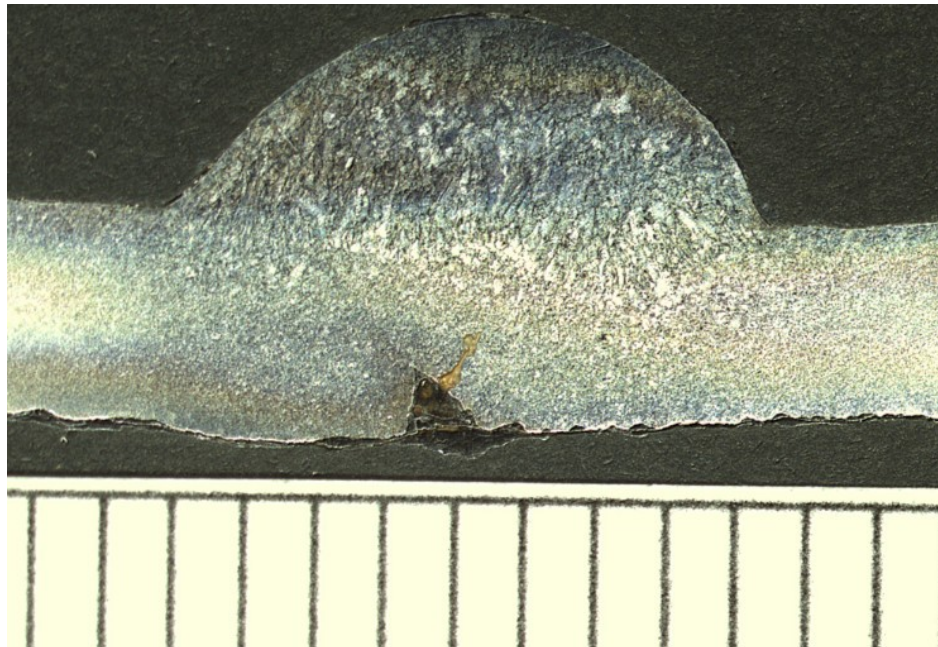
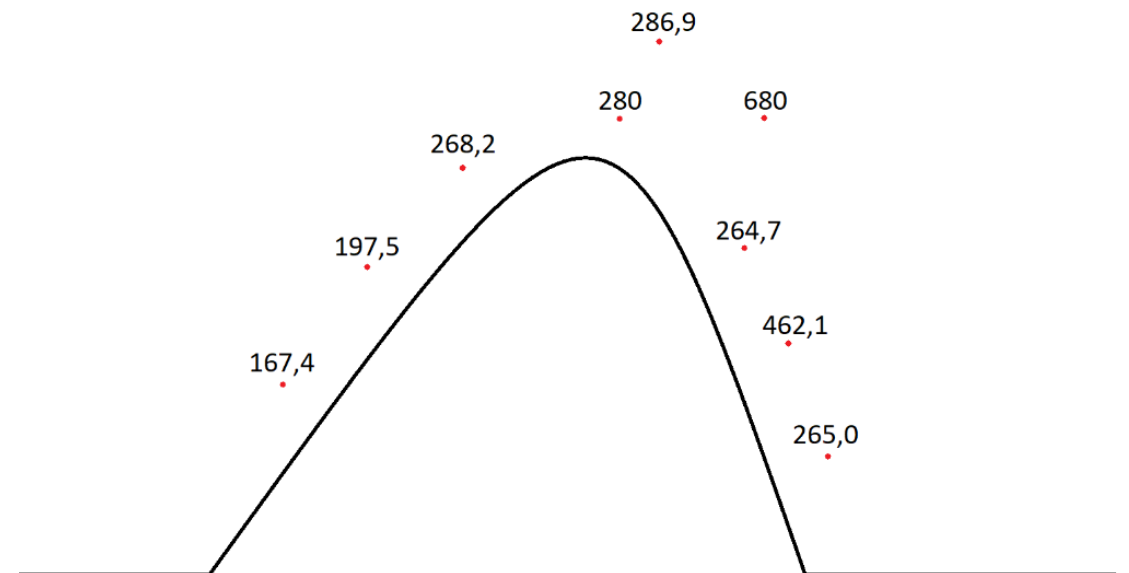
Zkouška mikrotvrdosti HV0,01

- Svar č.16_2 – Vyhovuje
- Průměrná hodnota 319 HV
