# **Analýza poškození naftového potrubí z uhlíkové feriticko- perlitické oceli motoru dieselgenerátorové stanice**

## Cíl bakalářské práce

### ▣ Potrubní trasa 1QC21Z06/1

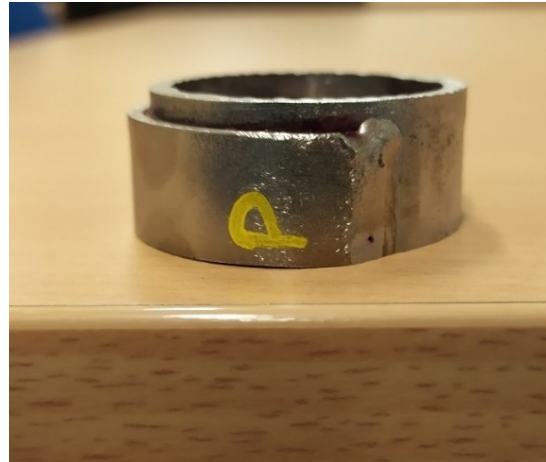
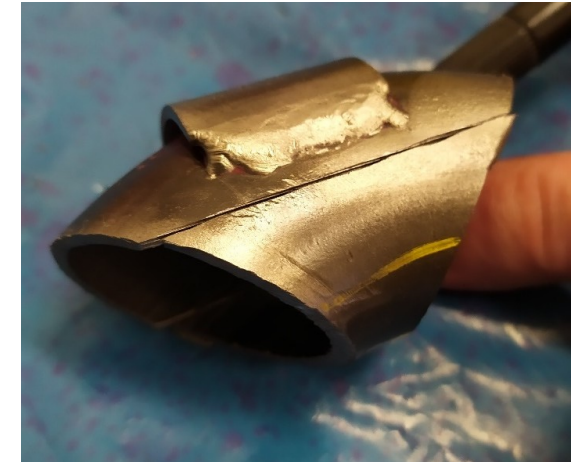
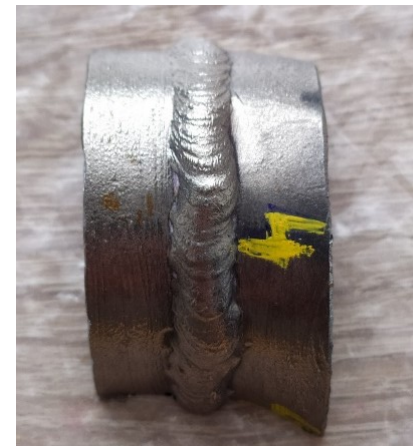
- ❑ Pór u navřeného štítku (svar č. 5)
- ❑ Trhlina (trubkový oblouk A 496)
- ❑ Ostatní vzorky → vyhovují

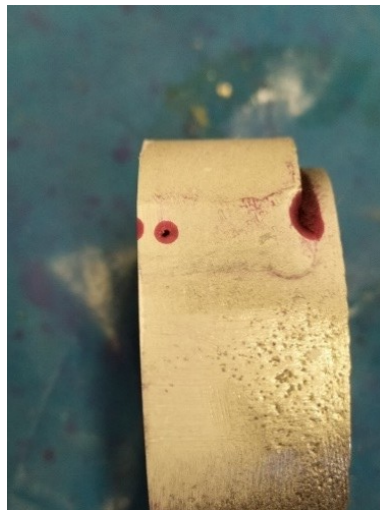
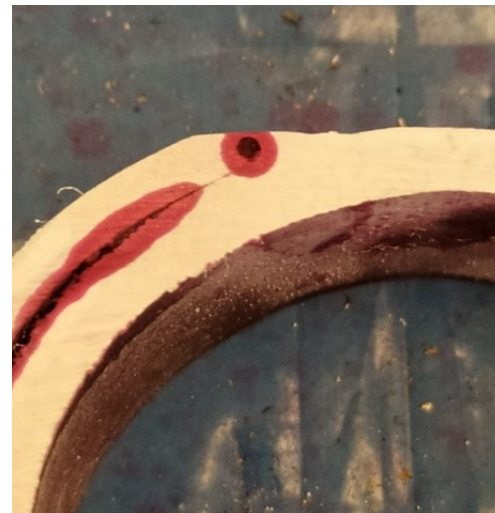
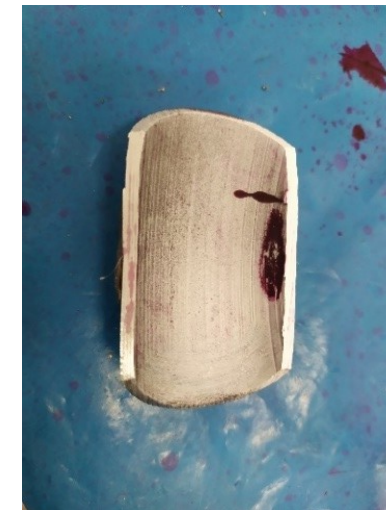
- Pór nezasahuje do základního materiálu
- Potvrzena průchozí trhlina
- Žádné jiné indikace nebyly zjištěny

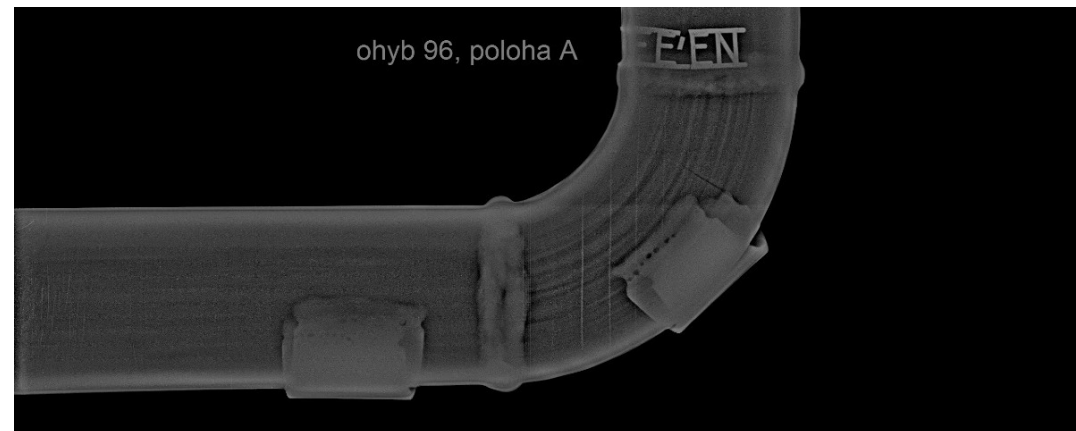
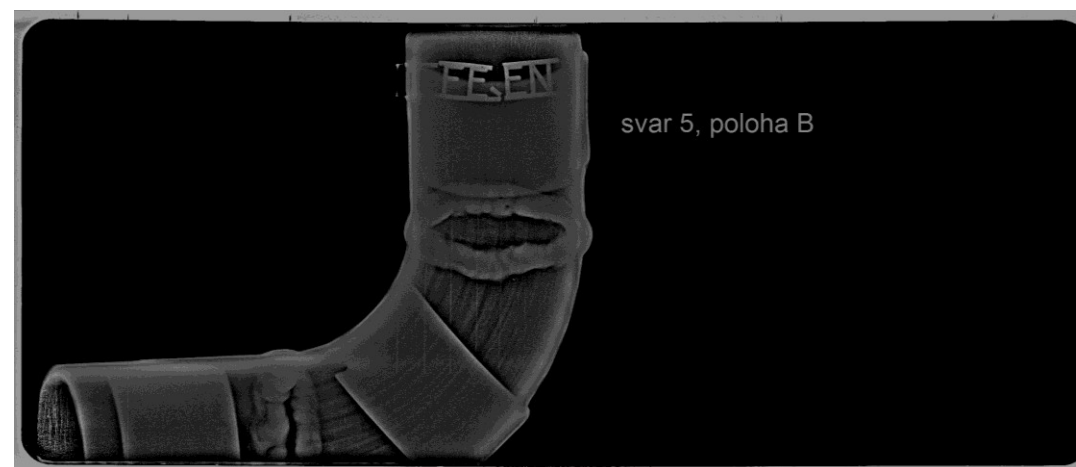
- ▣ Opětné potvrzení trhliny
- ▣ Nevyhovující bubliny (svar č. 5)
- ▣ Ostatní vzorky → vyhovují

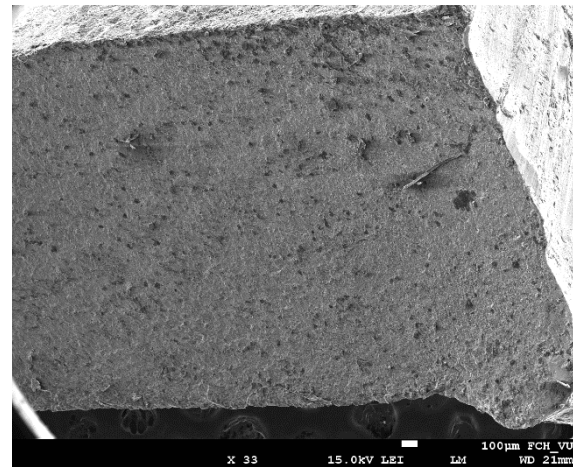
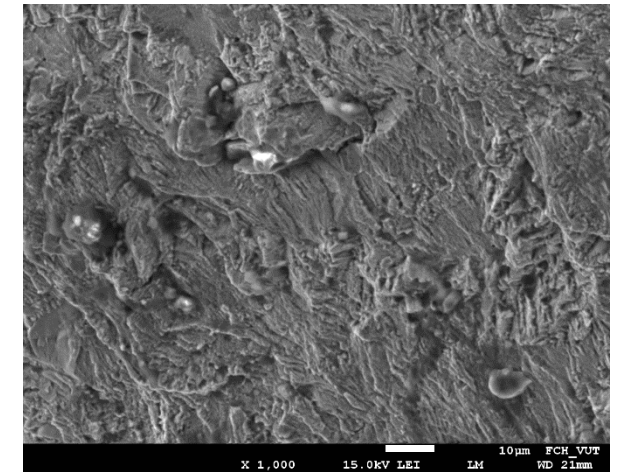
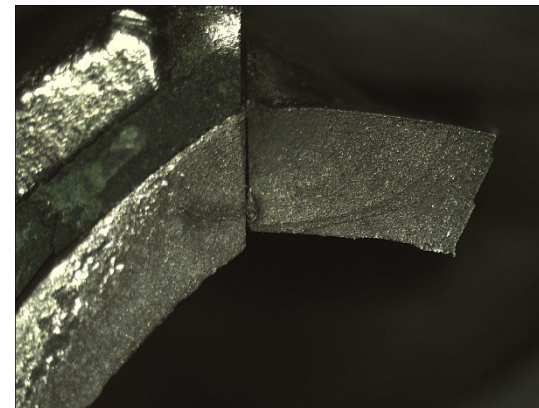
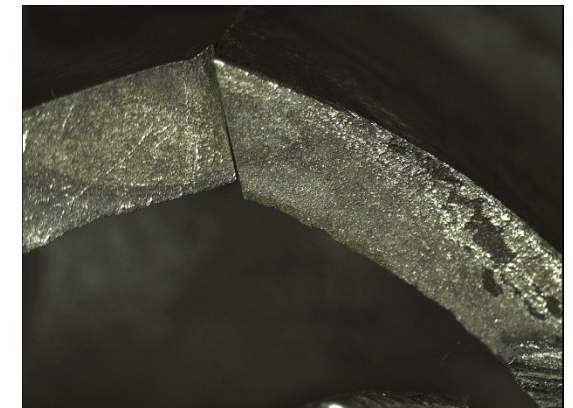
- Vzorky: SŠ, SŠK, TŠ, TŠ 2
- Únavový transkrystalický lom
- Občasné interkrystalické vyloupnutí zrna
- Napjatost v místě konce svaru + zákalná struktura (Widmanstättenova struktura)
- Šíření shodně na obě strany z místa vzniku

- Poškození celistvosti ZM– trhlina
- Šíření z místa svarového spoje štítku (začátek svaru)
- Základná struktura ve SK i v TOO v 90 % zkoumaných vzorků

- Nápravná opatření:
  1. Změna identifikace hutních materiálů a jejich svarových spojů (zákaz přivaření štítku k základnímu materiálu; alternativní způsoby např. štítek pomocí vázacího drátu, popisové pero, antistresová razidla)
  2. Zajištění a kontrola teplotního cyklu u vícevrstevných svarových spojů (mezihousenková teplota <250 °C)

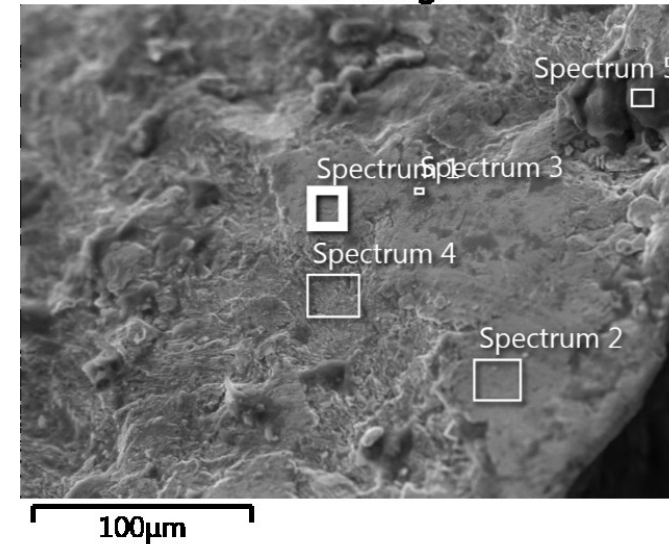
**Electron Image 1**

- Ocel 12 022.1
- Vysoký obsah C (EDS analýza není vhodná)
- Vysoký obsah O (oxidace lomových ploch)
- Legující prvky: Mn a Si → shodné s mat. listem

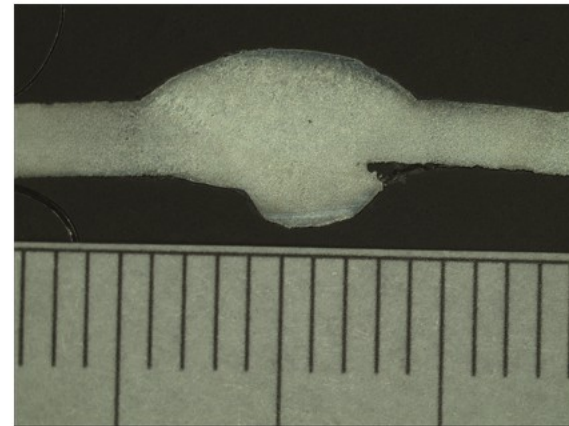
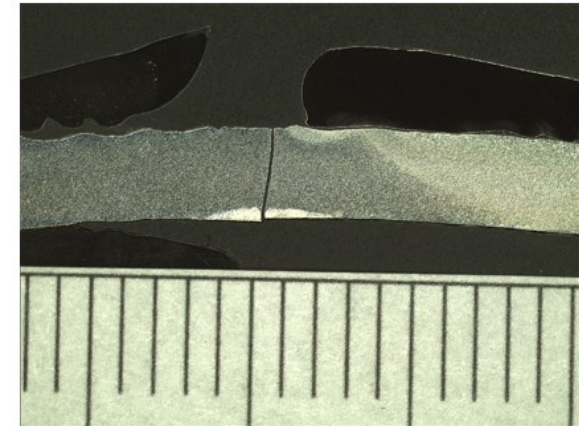
- Výrazná TOO u všech vzorků
- Ověřena průchodnost trhliny (trubkový oblouk A496)
- Koroze v kořeni svaru č. 4

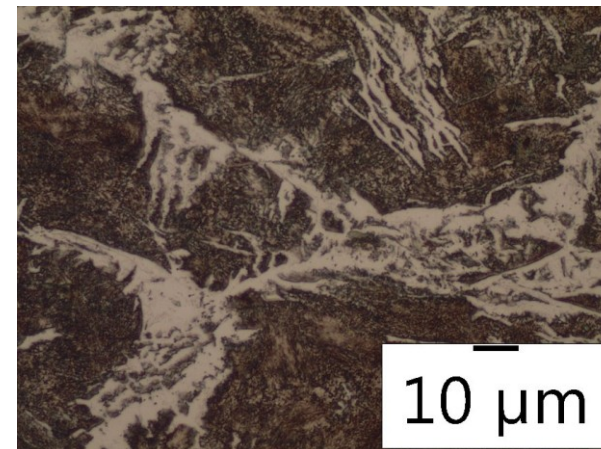
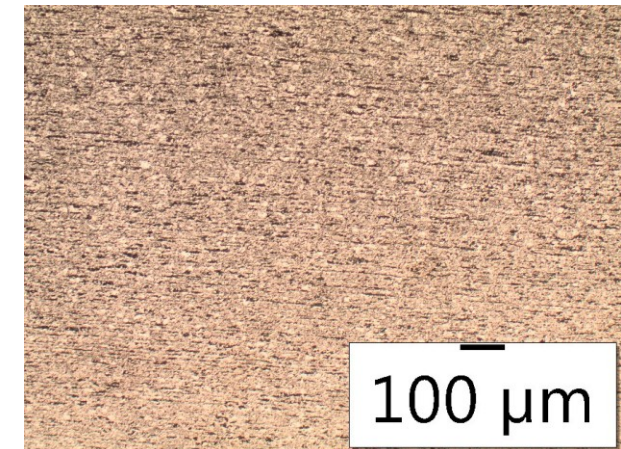
- Feriticko-perlitická struktura (řádkový perlit)
- Widmanstättenova struktura v TOO
- Navaření nerezového (austenitického štítku)

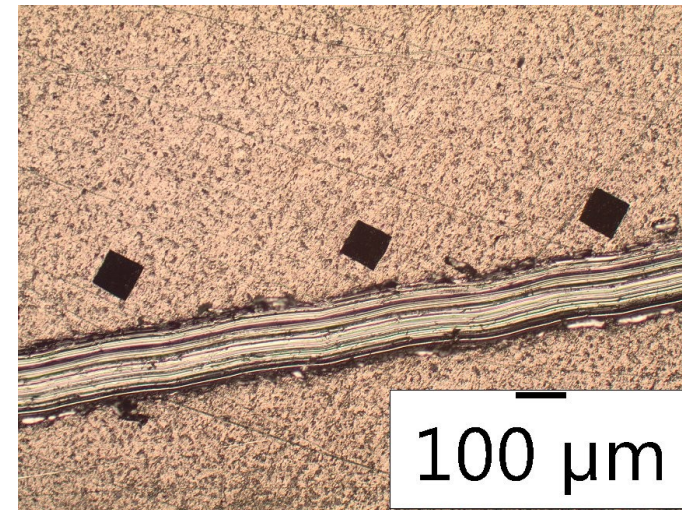
- Očekávané hodnoty tvrdosti (žádná anomálie)
- Vyšší tvrdost v TOO
- Pravděpodobné tepelné zpracování (žíhání)
- Martenzitická struktura v některých SK
- Základná struktura ve svarech s nerezovým štítkem

Oblast	Vpich 1	Vpich 2	Vpich 3	Vpich 4	Vpich 5
ZM 1	146,8	154,5	154,8	-	-
TOO 1	174,6	157,6	182,6	172,3	170,4
SK	202,9	174	175,6	-	-
TOO 2	213,1	193,8	196,4	191,9	190,8
ZM 2	163,2	158,9	161,9	-	-
