Problematika degradačních mechanismů kovových průmyslových potrubí požární vody včetně svarových spojů

JE Temelín a systém požární vody

Zkušební vzorek potrubní trasy

Potrubní trasa 1UJ98Z001

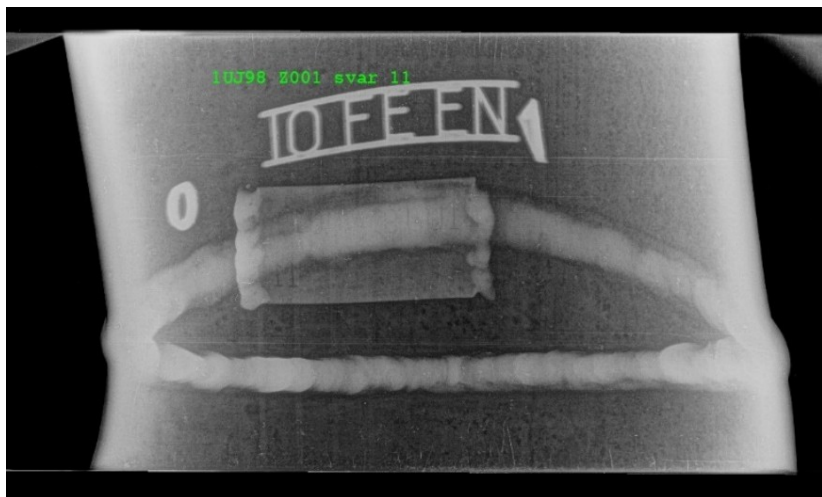
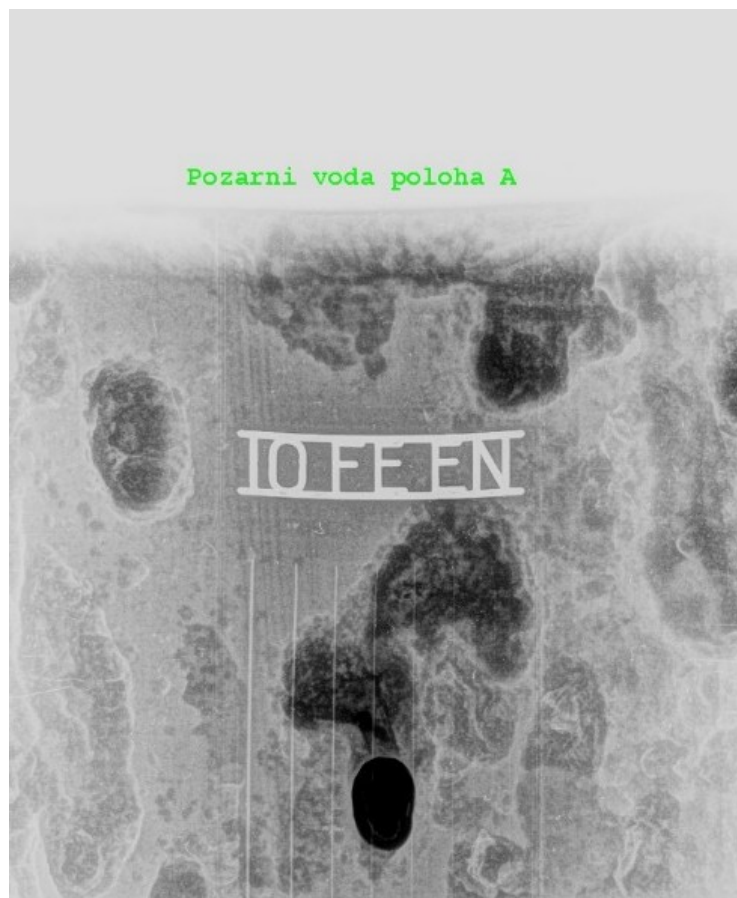
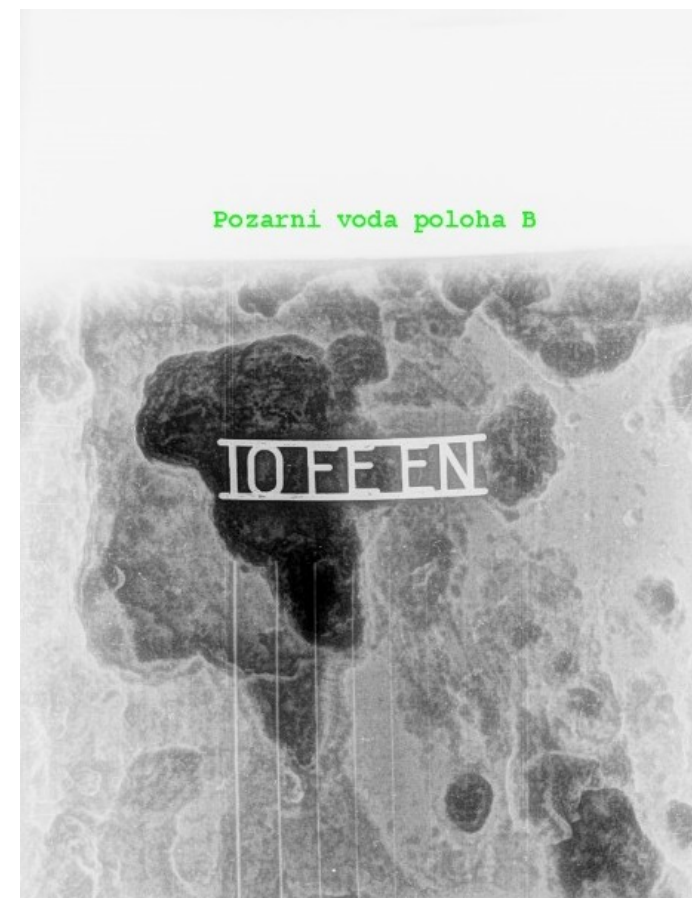
Radiografická zkouška

- ▣ Svary bez nepřipustných vad - vyhovující
- ▣ Netěsnost a její okolí – nevyhovující
 - ▣ Silné napadení důlkovou korozí – patrné výrazné zmenšení tloušťky

- Nápravná opatření:
 1. Lepší proškolení a kontrola svářecího personálu a dodržení pracovního postupu
 2. Volba jiného typu příruby, aby nebyl svar v těsné blízkosti přírubového spoje, doporučena krková přivařovací
 3. Monitorovací systém přírůstku korozních biofilmů, biocidy, katodická ochrana nebo povlaky na ochranu před mikrobiální korozí, identifikace působících bakterií, měření kvality vody, omezení času kdy je systém zavzdušněn

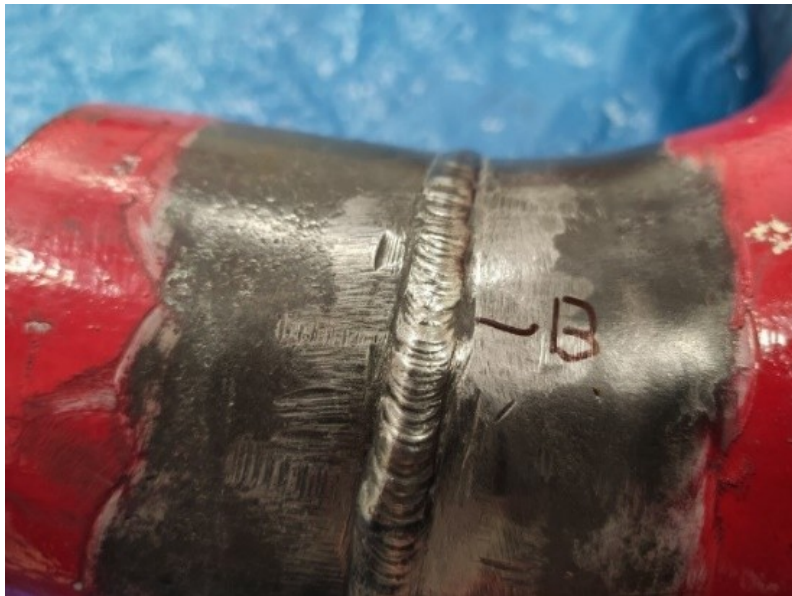
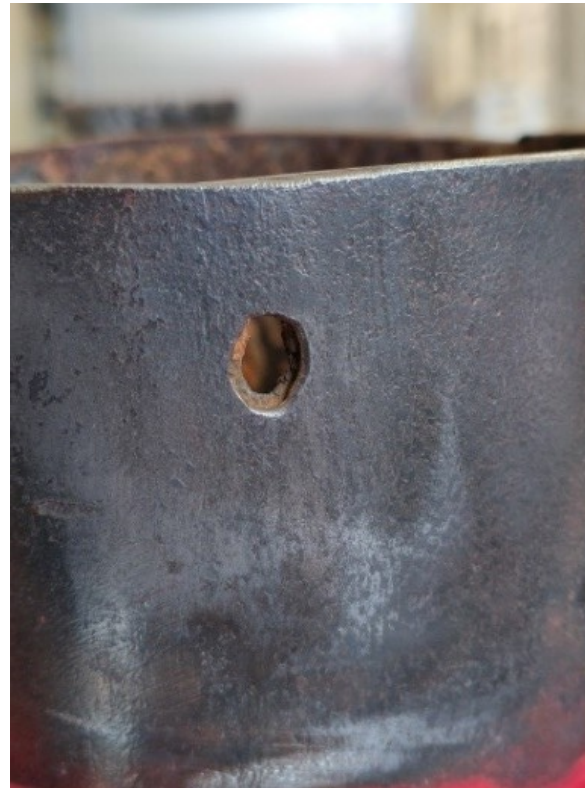
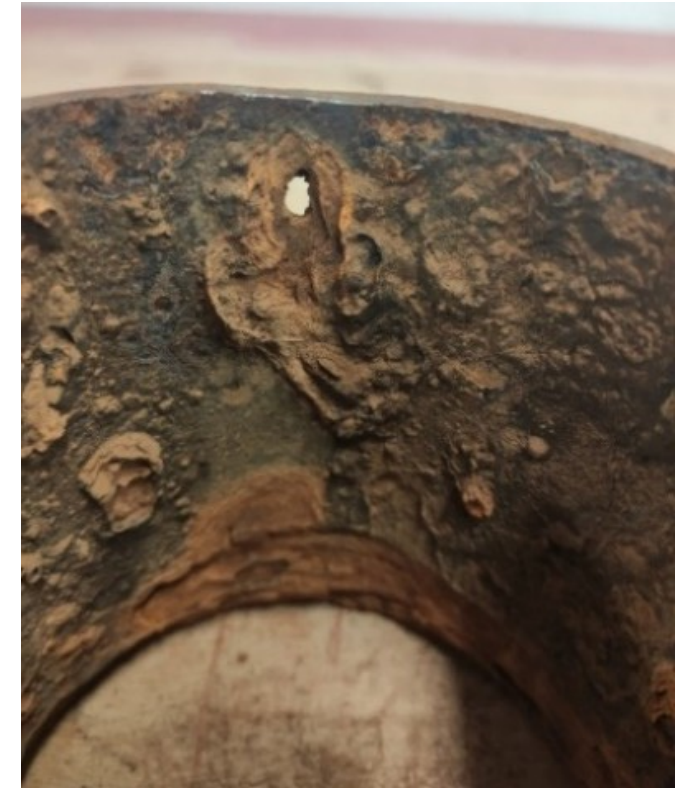
Vizuální kontrola

- Svary – pouze stopy po broušení v rámci přípravy, housenka s konstantné tloušťkou - vyhovují
- Netěsnost – vnější strana bez díry vyhovuje
 - Vnitřní patrné výrazné ztenčení vlivem koroze - nevyhovující

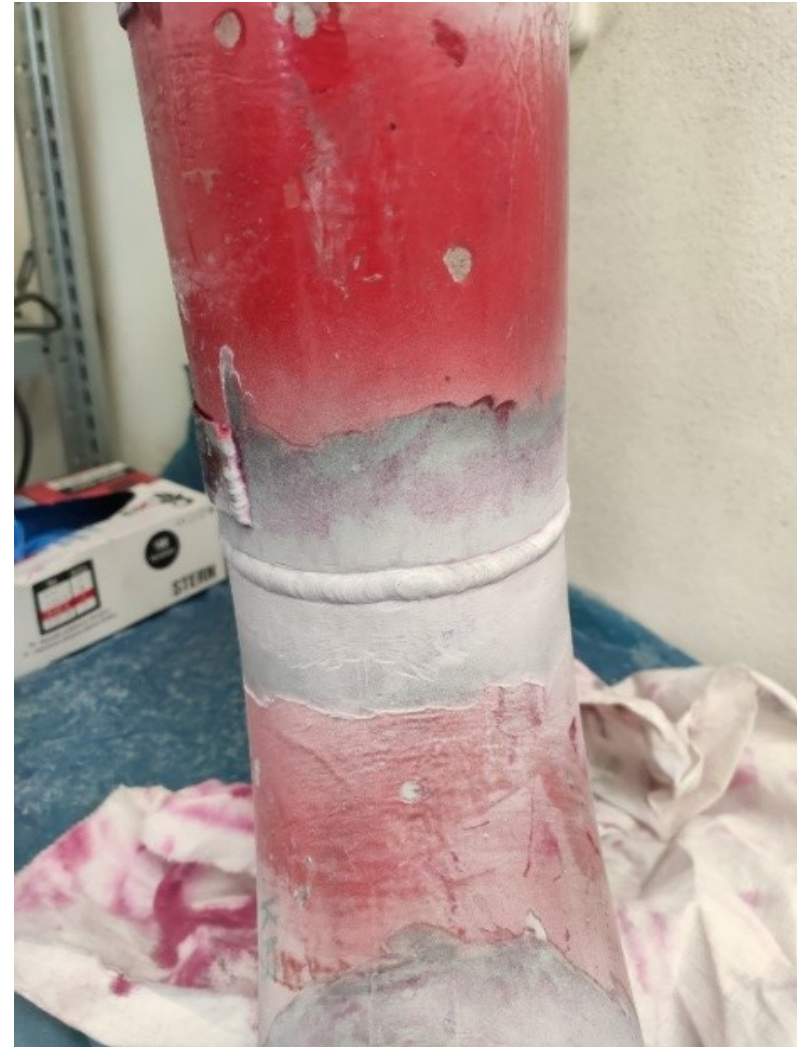
Kapilární zkouška

- Všechny vzorky svarů vyhovují (pouze stopy po broušení)
- Netěsnost – patrná pouze povrchová koroze
 - Nevyhovuje díky netěsnosti

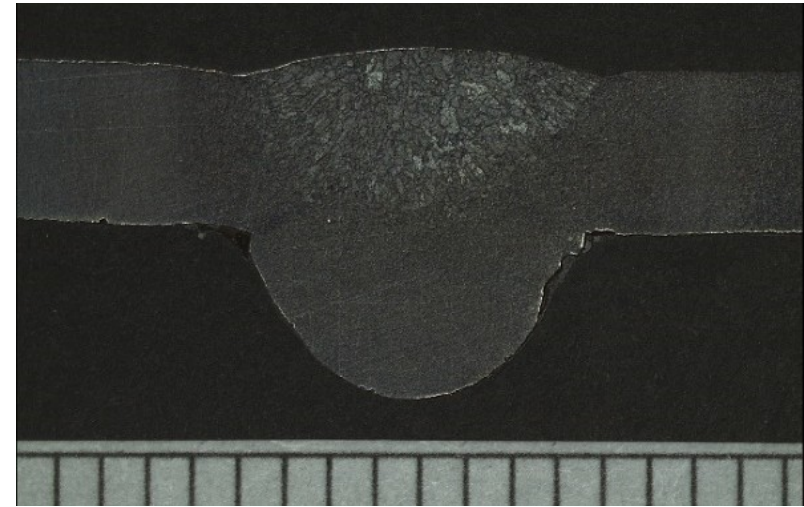
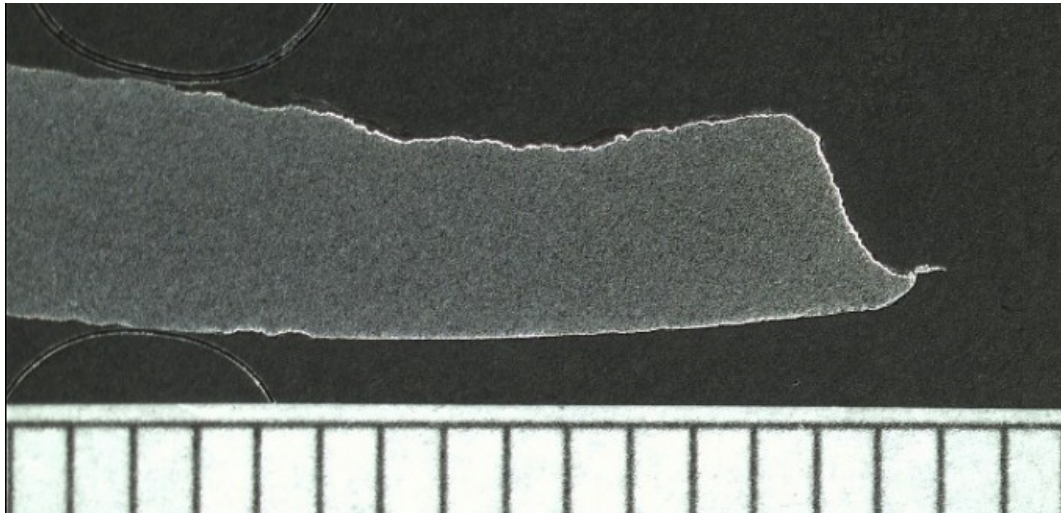
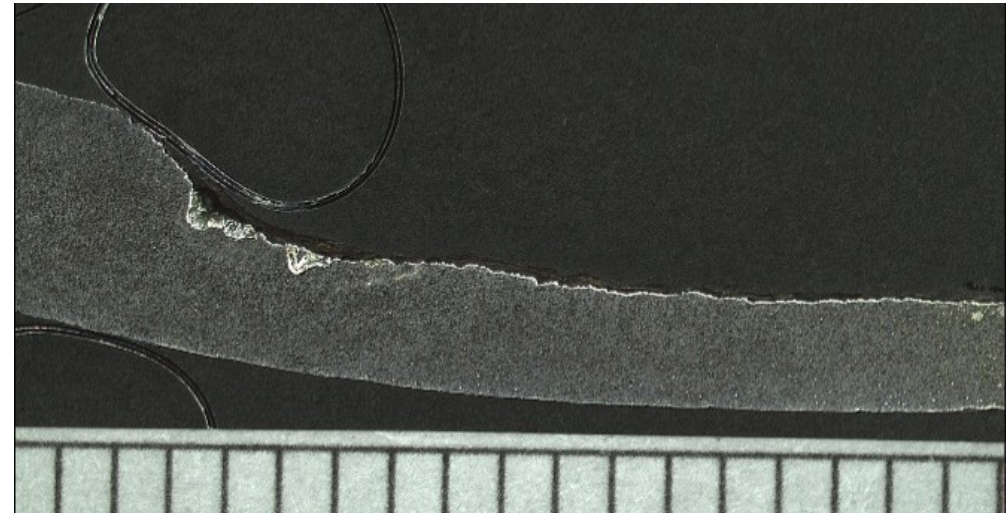
Makroskopická zkouška

- Svary – bylo zjištěno nevyhovující převýšení kořene, korozní napadení a úbytek materiálu vlivem korozní degradace
- Netěsnost a její okolí – silné korozní napadení, nalezena také mikrobiální koroze

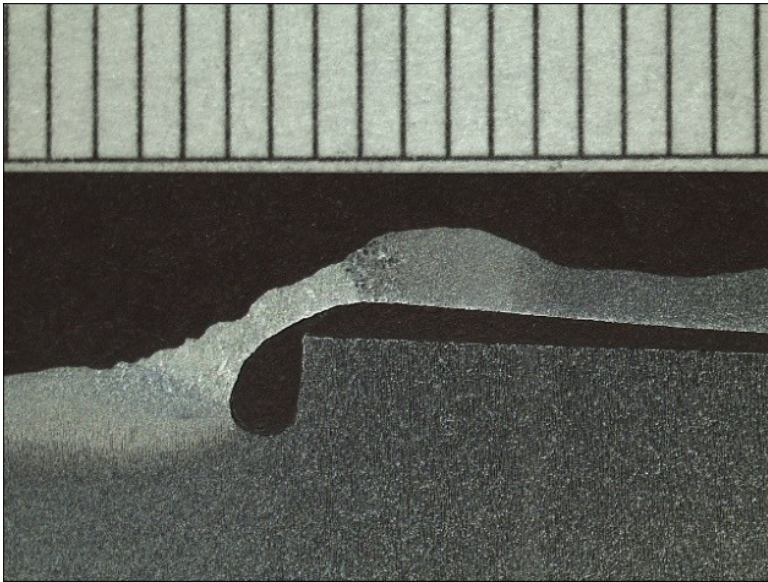
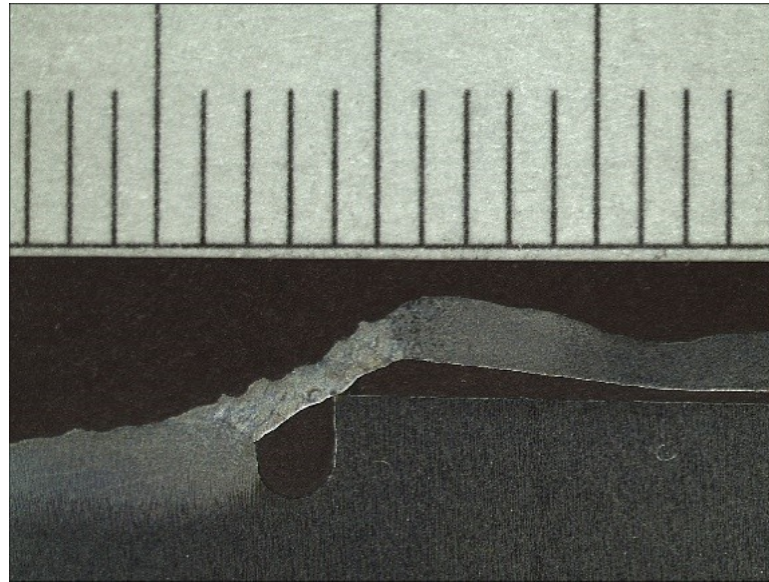
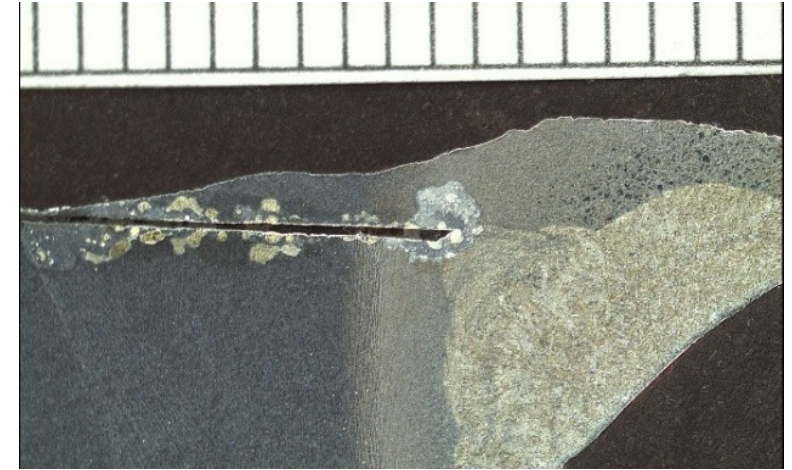
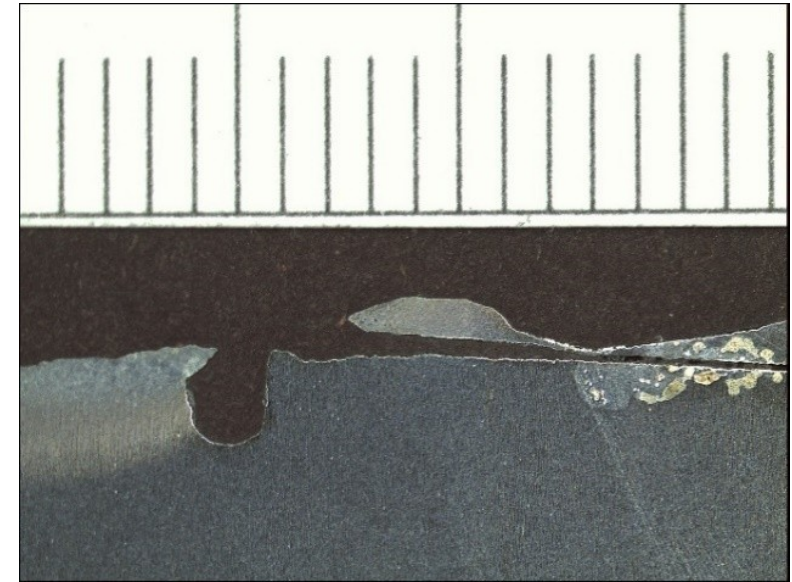
Makroskopická zkouška

- Spoj trubky a příruby – nalezeno silné korozní napadení, mikrobiální koroze, nejspíše umocněno vlivem blízkosti svaru k přířubovému spoji

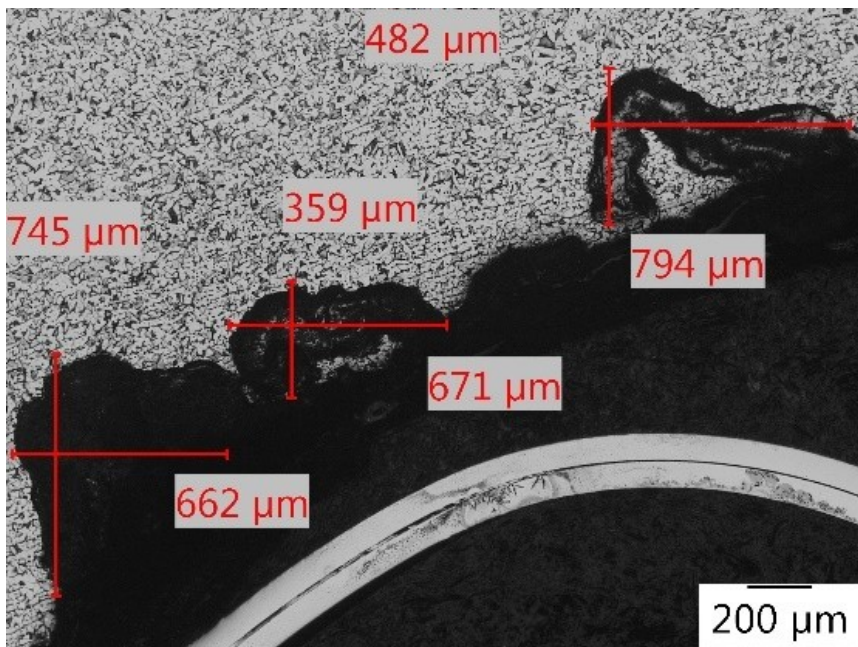
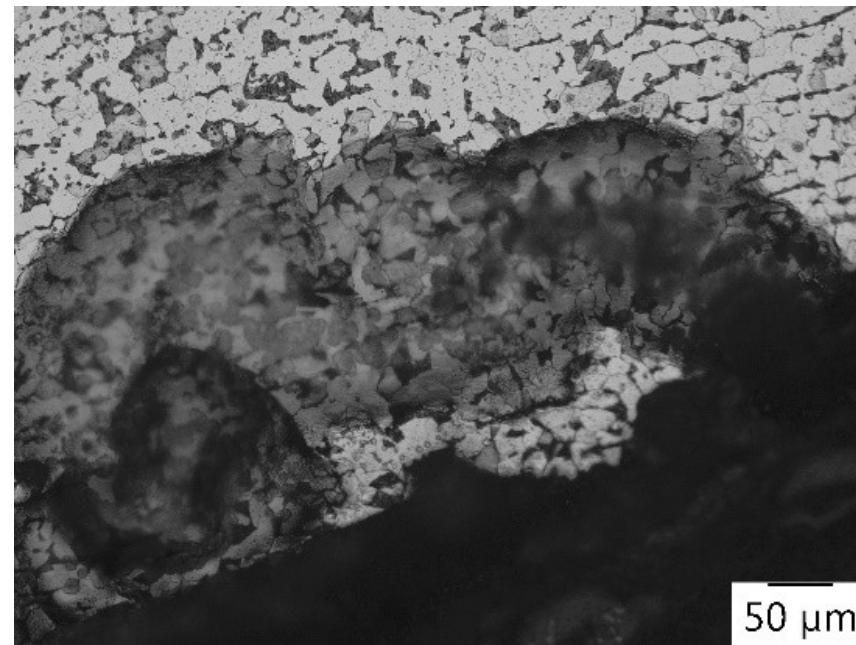
Mikroskopická zkouška

- Svary – nalezen pitting, sulfidický vměstek, Widmanstättova struktura
- Oblast zeslabení materiálu a příruby – nalezena velmi silná korozní degradace a mikrobiologická koroze
