# **Analýza poškození odběrového potrubí z uhlíkové feriticko- perlitické oceli vnitřního okruhu chlazení motoru dieselgenerátorové stanice**

Autor bakalářské práce: Pavel Prokop

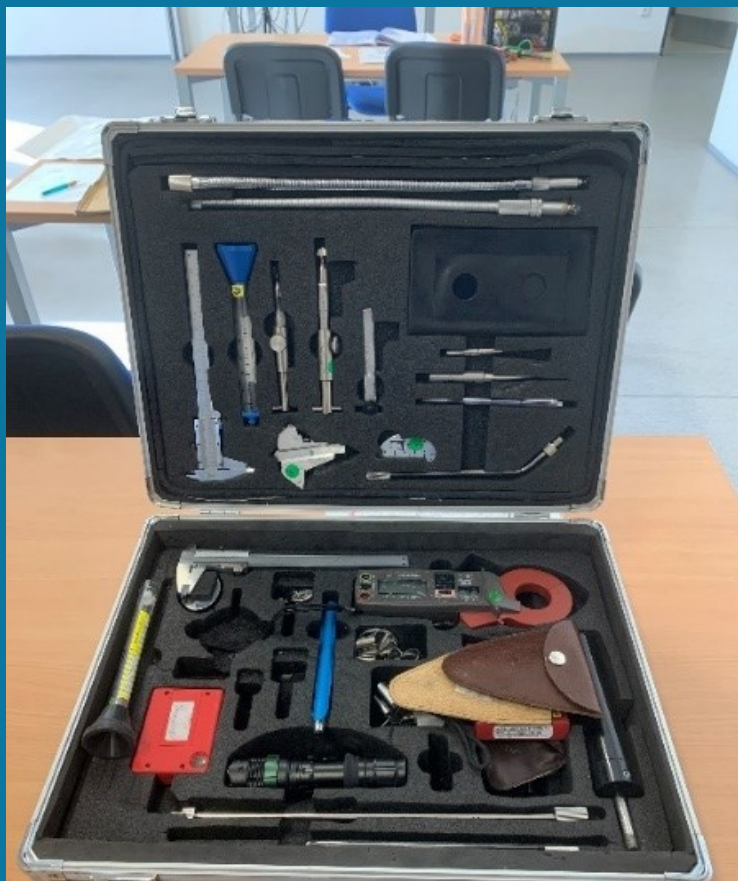
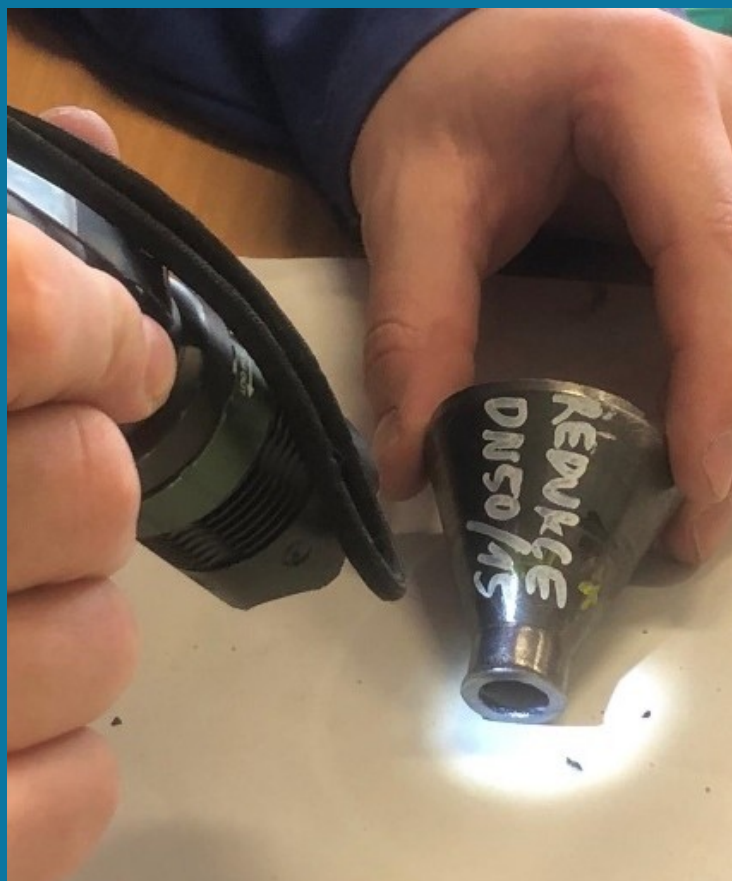
# Vizuální zkouška

- Nebyli zjištěny žádné zjevné vady nebo nedostatky, které by mohli vést k netěsnostem

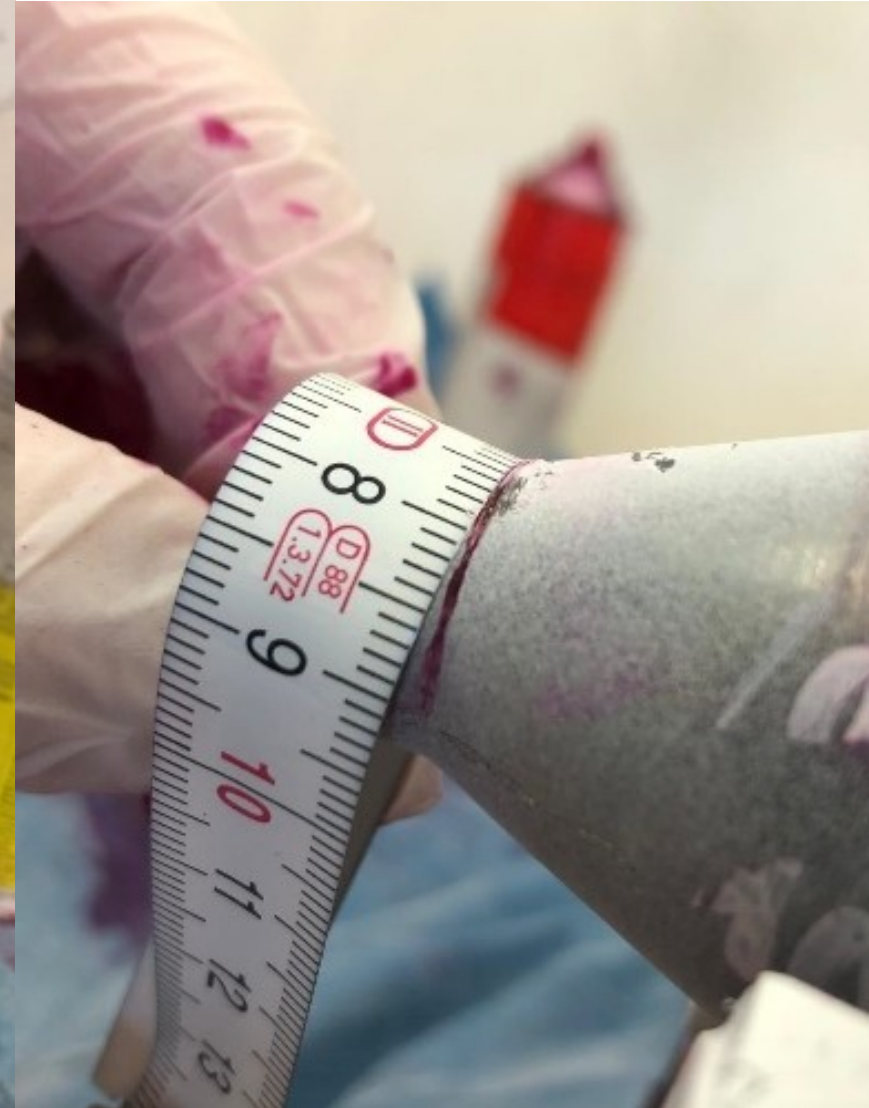
Kapilární zkouška

Rozměry trhliny jsou 30 mm

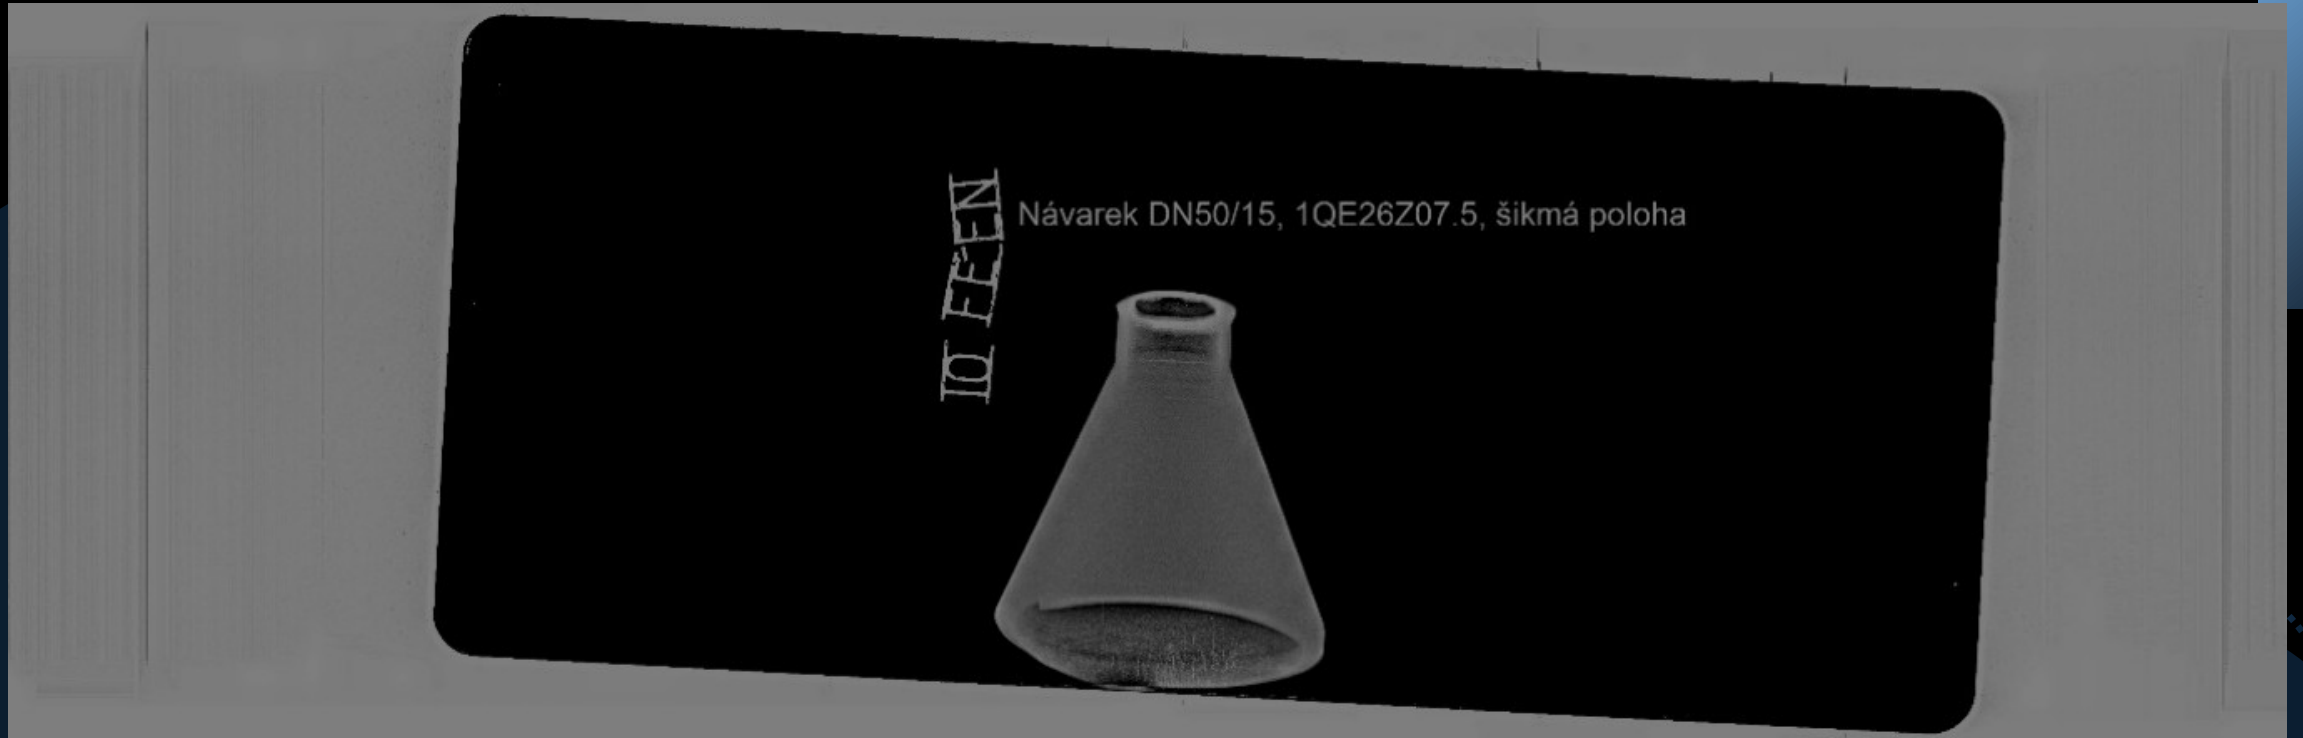
# Radiografická zkouška

- Obvodová trhlinka v oblasti přechodu redukce
- Stopy po soustružení

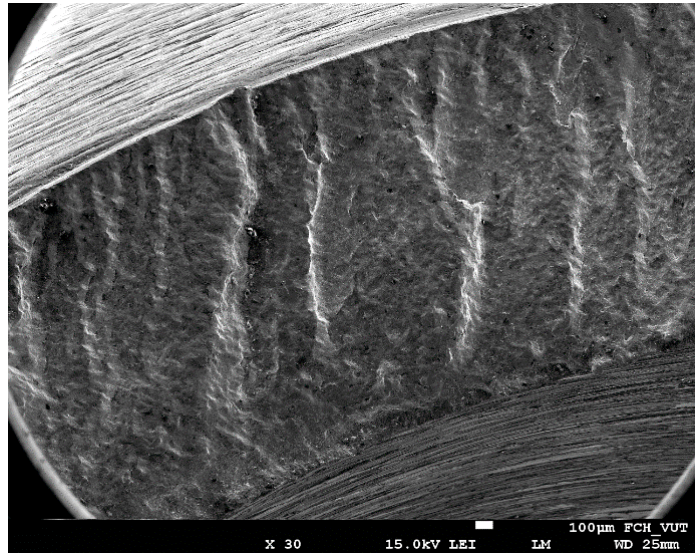
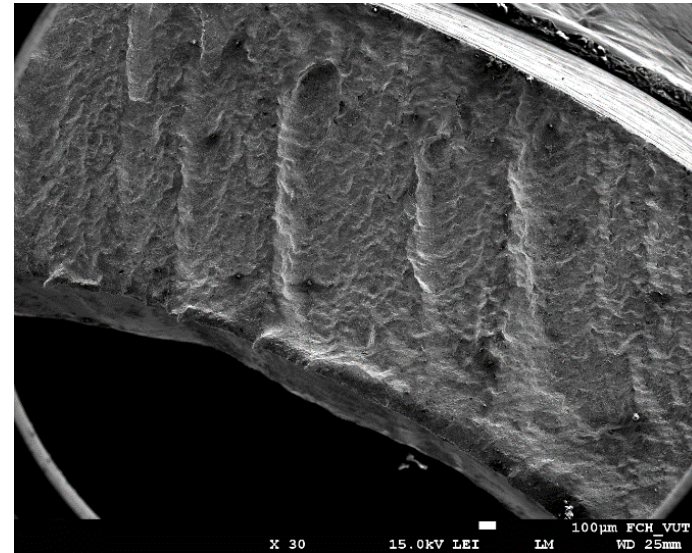
# Fraktografie

- Tvárný transkrystalický únavový lom, vznik únavových striací
- Pomocí harmonického namáhání se únavový lom šířil z vnějšího povrchu směrem k vnitřnímu

- Důslednější dohled nad výrobou strojních součástí
- Rozložení kotvicích prvků s ohledem na požadovanou seismickou odolnost
- Volba vhodného svařovacího režimu, tj. tepelného příkonu
- Zavedení vzdělávacích aktivit zaměřených na výcvik pracovníků technické kvality
- Nastavení a dodržování mezihousenkové teploty max. 250 °C

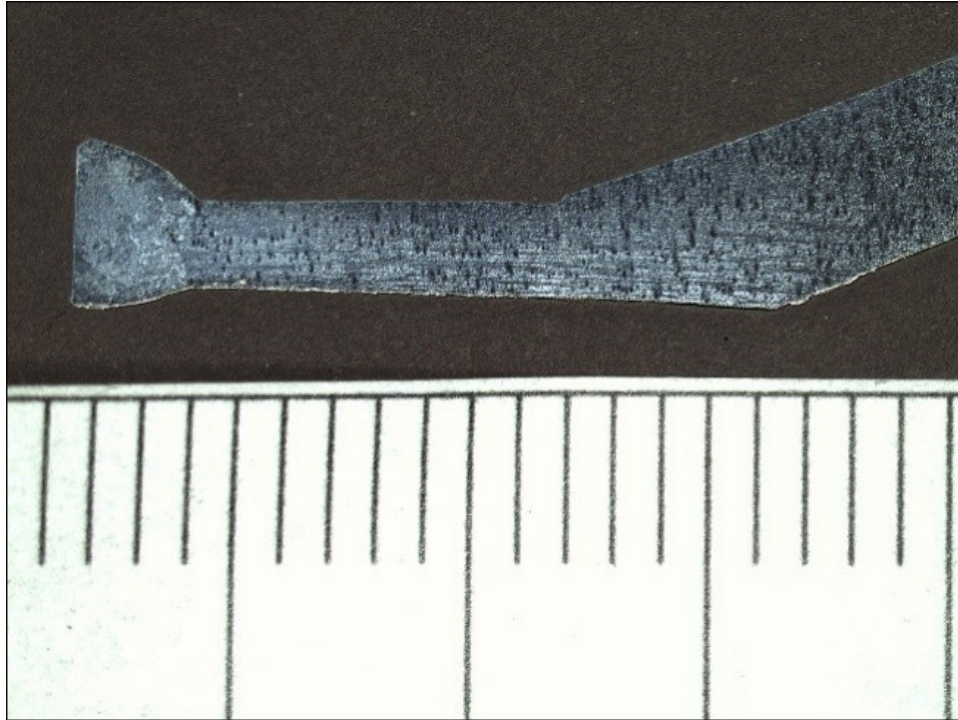
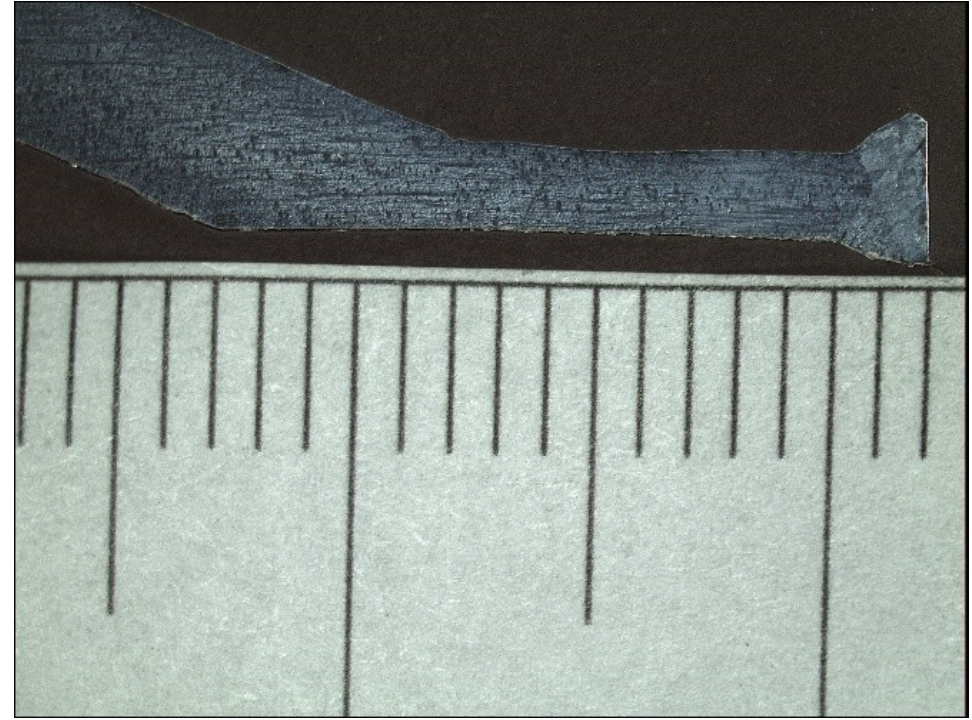
# Metalografická analýza makrostruktury

- Zápich soustružnickým nožem
- Jemnozrnná struktura
- Již viditelná trhlina

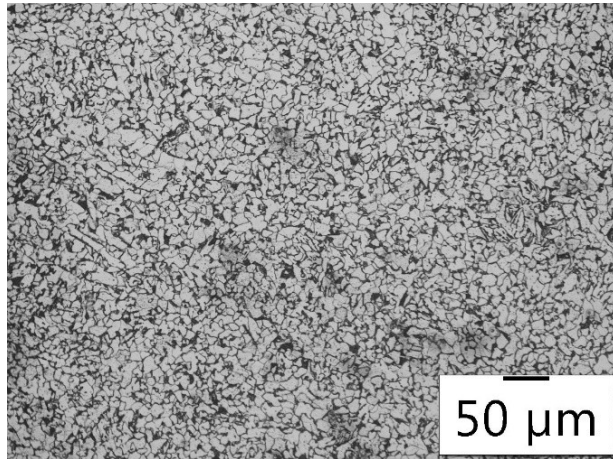
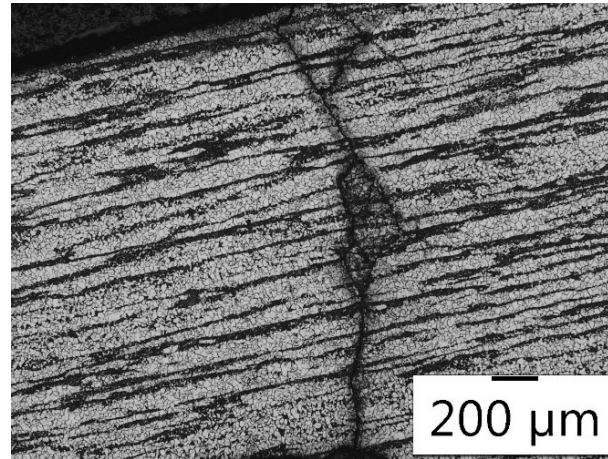
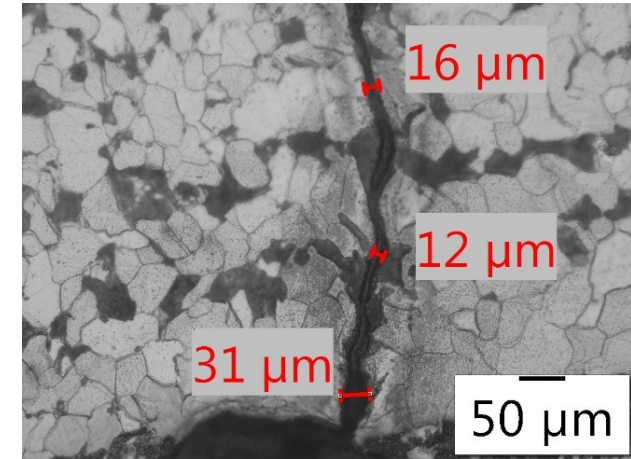
# Mikrostruktura

- Základní materiály mají charakteristickou feriticko-perlitickou jemnozrnnou strukturu
- V základním materiálu redukce byla zjištěna trhlina šířící se přes celou tloušťku stěny
- Trhlina má rozvětvený tvar
- Základná Widmanstättetova struktura

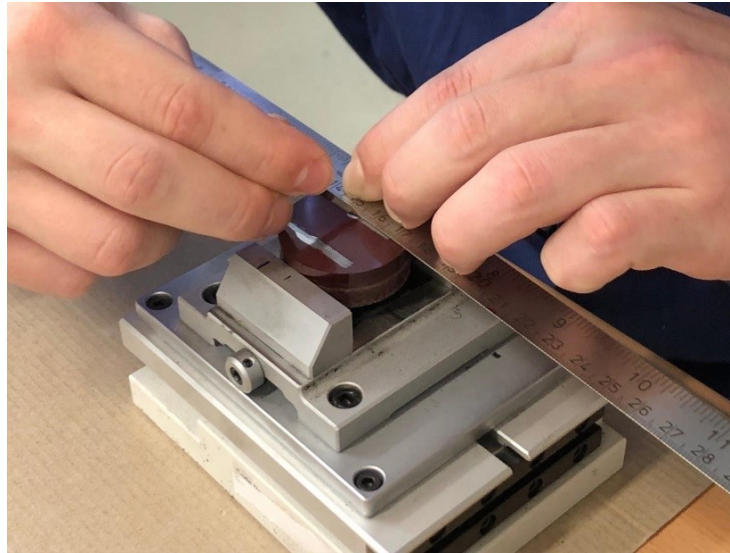
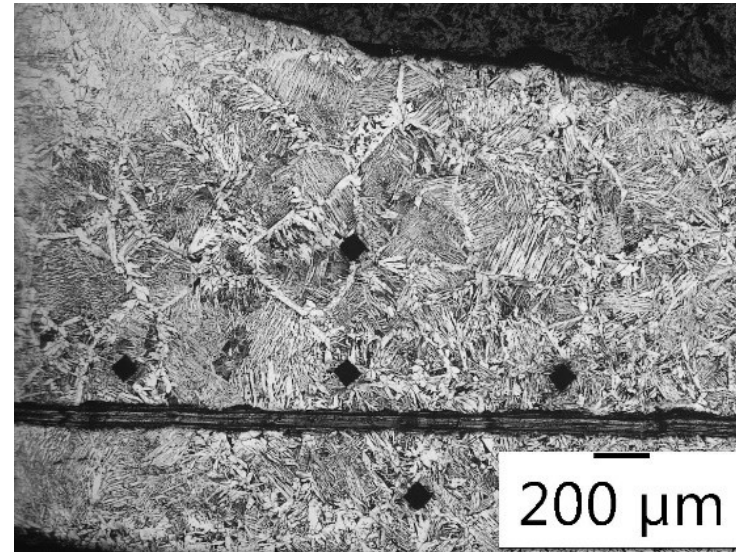
# Měření tvrdosti

- Ve svarovém kovu tvrdost 223,8 HV10.
- Nejvyšší naměřená tvrdost v TOO měla hodnotu 215,9 HV10
- Norma stanovuje maximální přípustnou hodnotu 380 HV10
