Rekonstrukce historického objektu se zaměřením na dřevěné konstrukce

Bc. Jan Musil
(8273)
Únor 2017

Řešený objekt – Základní umělecká škola Písek

Alšovo náměstí 75-77, Písek, 397 01

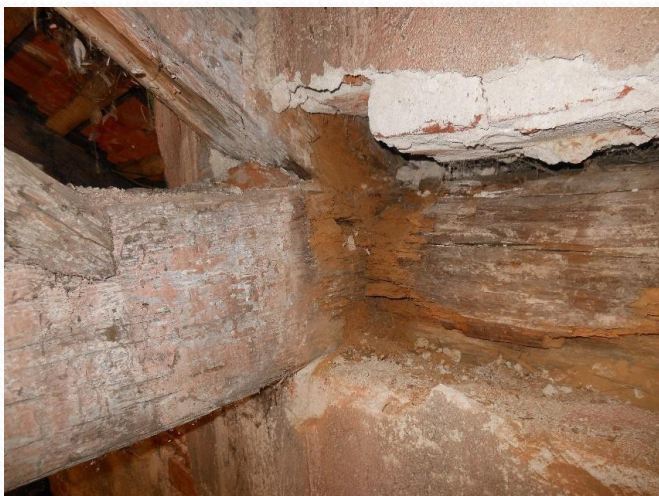
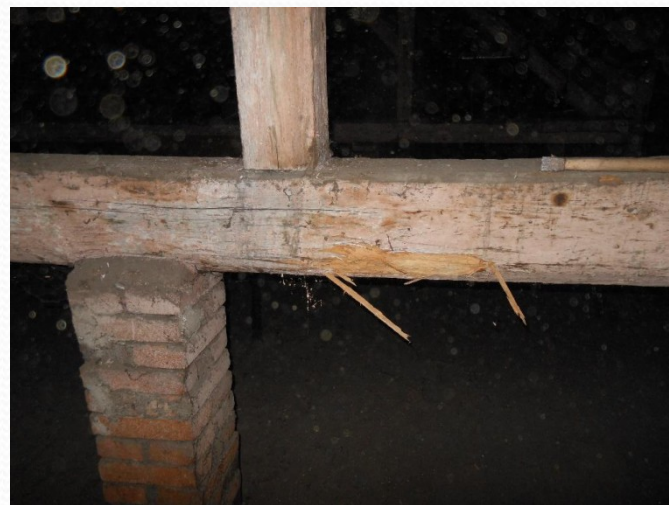
Zjištění biotičtí škůdci

- Dřevomorka domácí – *Serpula lacrymans*
- Trámovka trámová – *Gloeophyllum trabeum*
- Koniofora sklepní – *Coniophora putina* (Schum. Ex Fr.) P. Karst
- Trámovka jedlová – *Gloeophyllum abietinum* (Bull. Ex Fr.) P.Karst.
- Červotoč proužkovaný - *Anobium striatum*
- Tesařík krovový – *Hylotrupes bajulus* L.

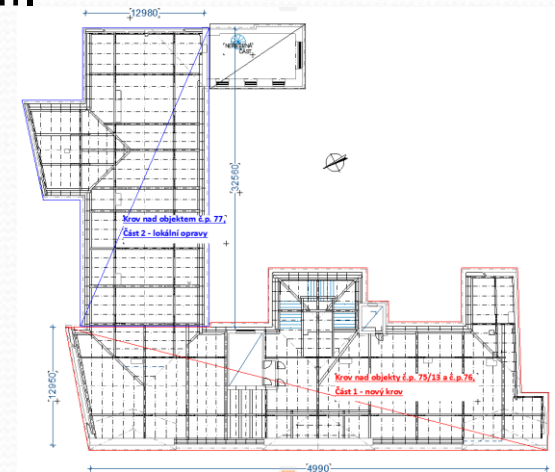
- Krov byl dle rozsahu poškození rozdělen na 2 části:

Krov nad objekty č.p. 75/13 a č.p.76

- Masivní poškození krovu, především Tesaříkem krovovým a Dřevomorkou domácí.
- Napadeny všechny hlavní nosné části konstrukce krovu.
- Nadlimitní průhyby vazných trámů krovu jsou významné.
- V místech hniloby posuvy, propady a rozvolnění.
- **Krov není doporučen k opravě.**

Krov nad objektem č.p. 77

- Poškození v menších ložiscích.
- K výměně 20 % prvků krovu.
- Chemicky sanovat přípravkem Deron I
- **Krov je doporučen k opravě.**
