# BAKALÁŘSKÁ PRÁCE

## REKONSTRUKCE HISTORICKÉ BUDOVY

## ❑ Budova modlitebny Církve bratrské v Husinci

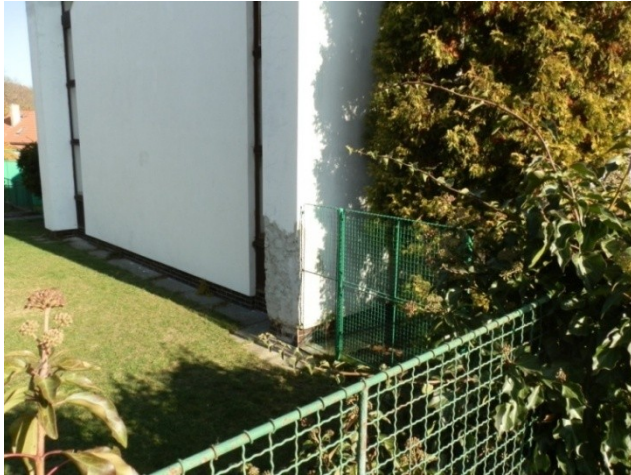
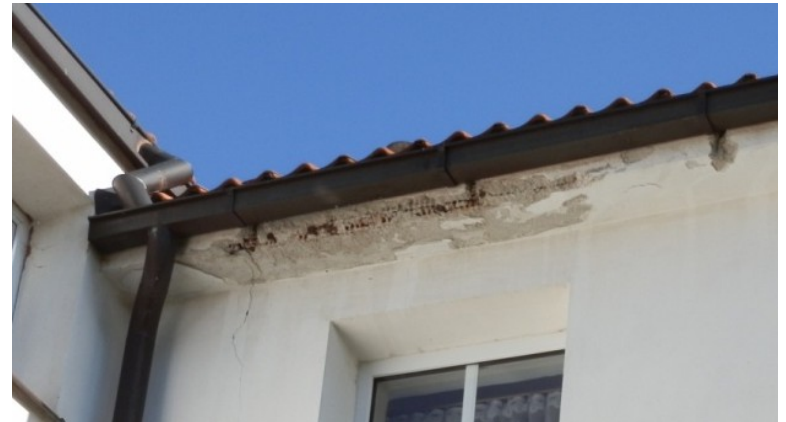
## ☐ Porucha soklu

- ✓ odstříkující srážková voda
- ✓ poškozená hydroizolace
- ✓ oprava omítky, nátěr

## ☐ Porucha římsy

- ✓ zatékání srážkové vody
- ✓ chybně provedené klempířské práce
- ✓ oprava omítky
- ✓ oprava klempířských prvků

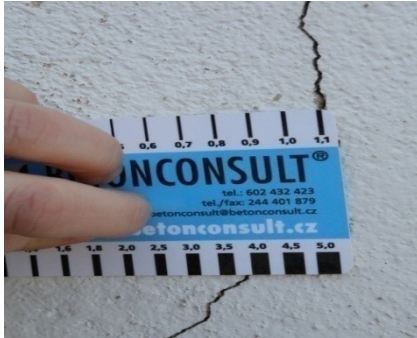
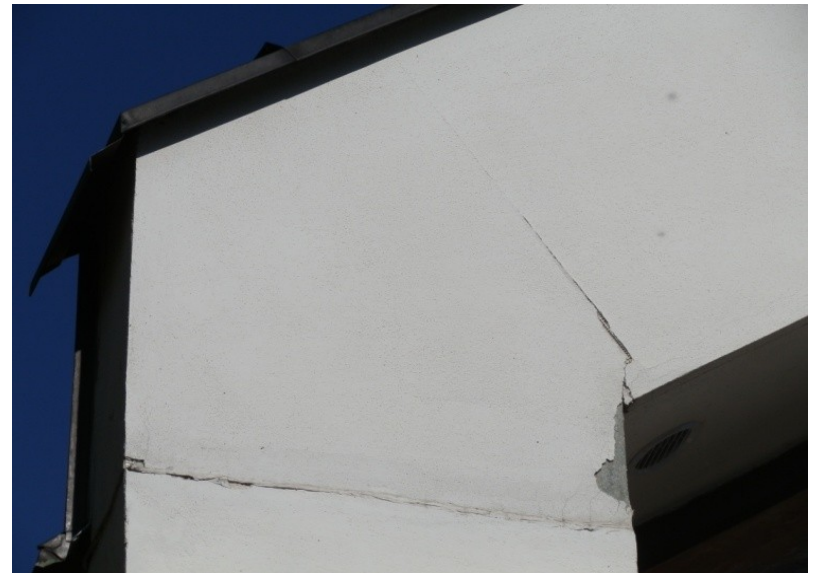
## Trhliny v omítce

- ✓ Kontrakční trhliny šířky do 1,1 mm
- ✓ Vliv objemových změn
- ✓ Chyby při provádění omítky

## Trhliny v místě napojení atik

- ✓ Styk dvou nesusoudných materiálů
- ✓ Provedení přiznané dilatační spáry

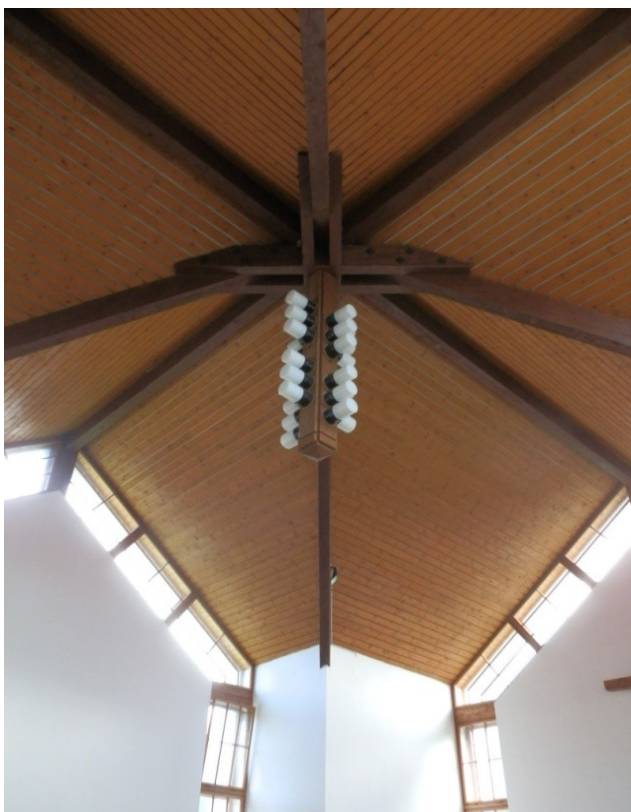
# Porucha krovu modlitebny

## Zjištěná závada krovu

- ✓ Krov napaden dřevokaznou houbou

## Sanační opatření

- ✓ Návrh na celkovou výměnu krovu
