STAVEBNĚ-HISTORICKÝ PRŮZKUM A NÁVRH REKONSTRUKCE OBJEKTU SELSKÉHO BAROKA

Autor bakalářské práce:

Kamila Eliášová

České Budějovice, červen 2017

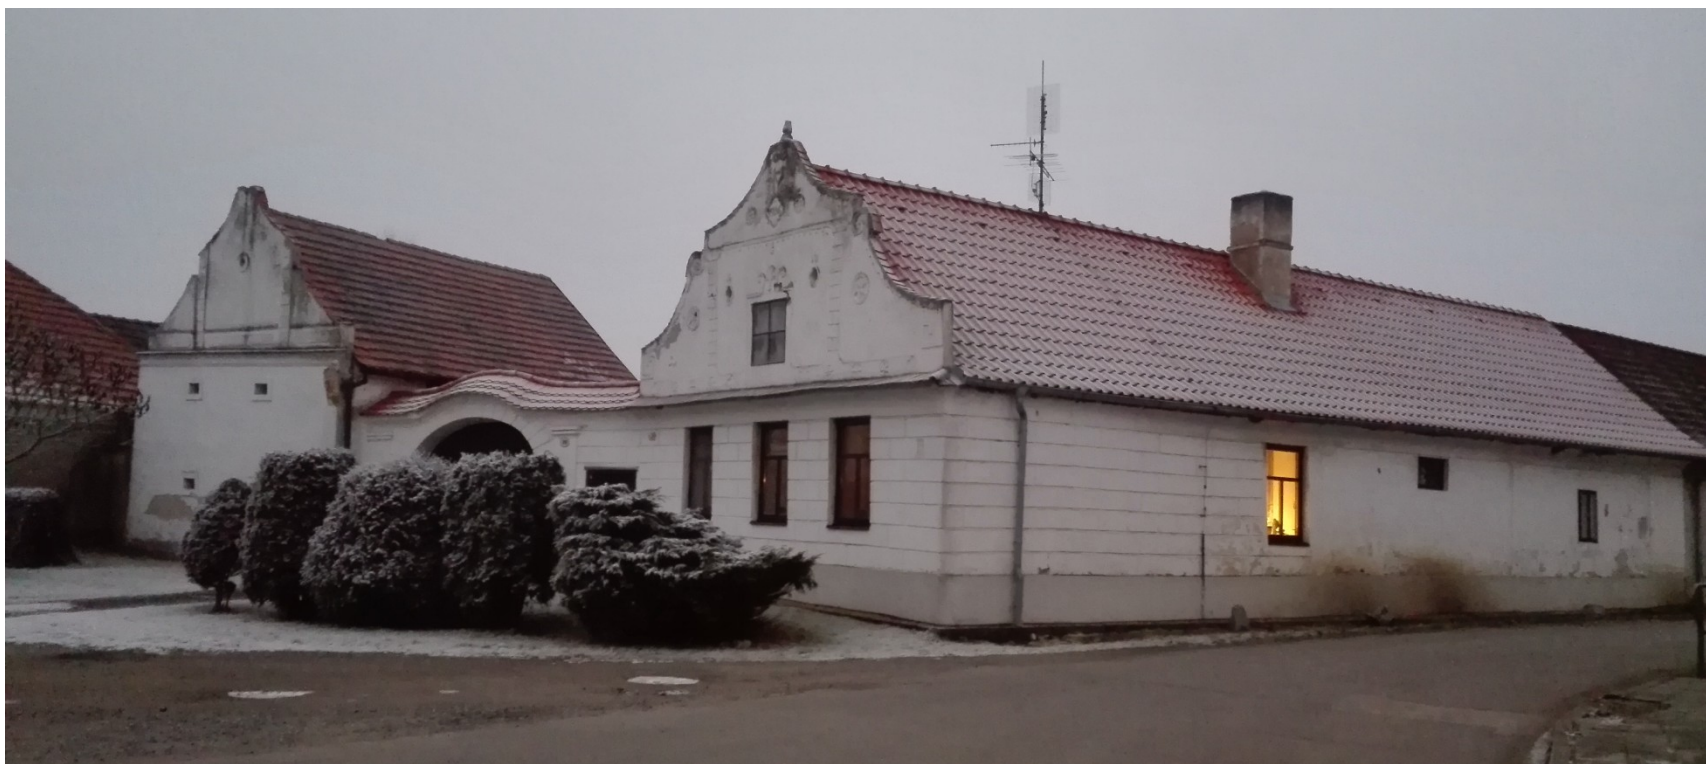
FOTOGRAFIE OBJEKTU
