Vysoká škola technická a ekonomická
Ústav technicko-technologický

Diplomová práce

Rekonstrukce objektu Dvůr Kalec

Bc. Václav Kalina, DiS.

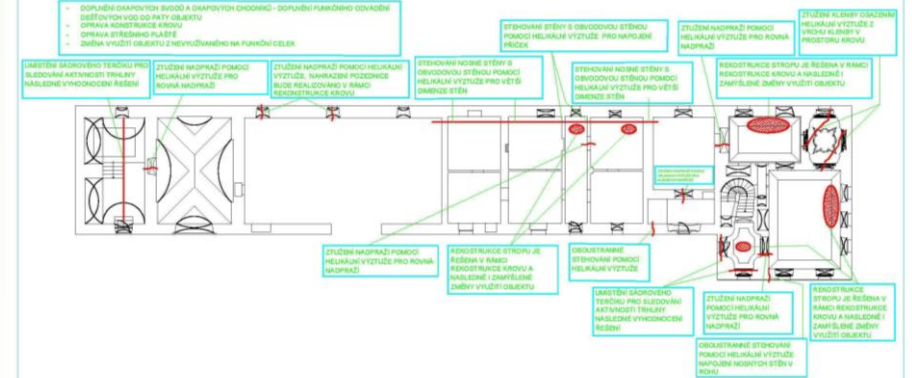
POLOHOPIS STATICKÝCH PORUCH ZDIVA - ZPŮSOB OPRAVY (OPATŘENÍ)

- Nalezené poruchy ve zdivu
- Z prohlídky zdiva vyplývá několik druhů porušení:
 - Trhliny v klenbě v místnosti 117 a trhliny v klenbě nad prostorem kaple
 - Trhliny v nadpražích otvorů
 - Odtržení části obvodové zdi
 - Vlasové trhliny kolem otvorů
 - Odtržení severovýchodního průčelí
