ZPRÁVA O PROVEDENÍ BEZPEČNOSTNÍ INSPEKCE POZEMNÍCH KOMUNIKACÍ

„Styková křižovatka silnice č. II/105 (ul. Čs. legií) a místní komunikace (ul. Blanická) v Milevsku“

Červenec 2021

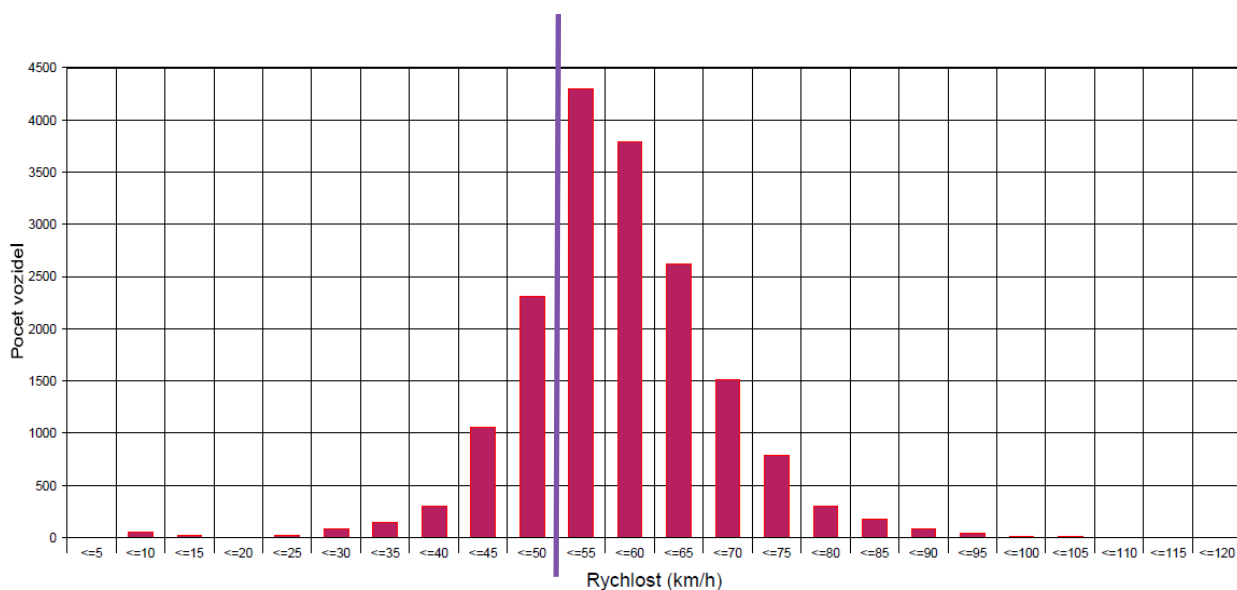
Obr. 3 Graf četností rychlostí všech vozidel ve sledovaném období na stanovišti 1 – směr do křižovatky od Písku (*zdroj: Lit [5]*)

Celkem bylo za dobu průzkumu na stanovišti 1 ve směru do křižovatky od Písku změřeno 17 672 motorových vozidel, z nichž nejvyšší dovolenou rychlost v obci 50 km/h celkem překročilo 13 608 motorových vozidel (77%). Maximální naměřená rychlost byla 116 km/h.

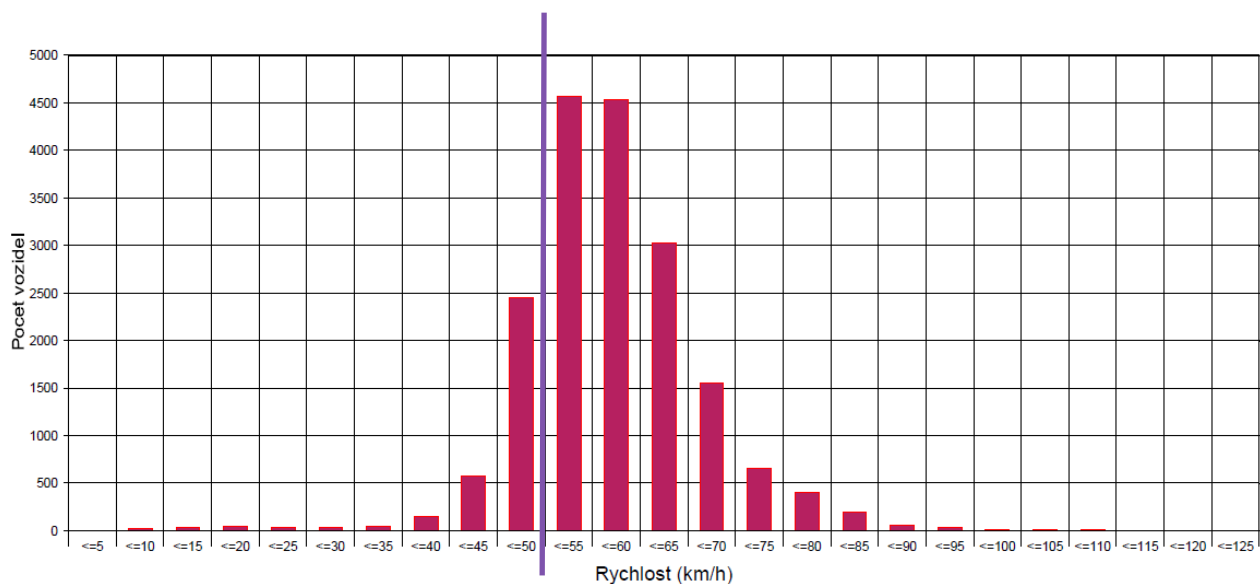
Obr. 4 Graf četnosti rychlostí všech vozidel ve sledovaném období na stanovišti 2 – směr do křižovatky od Milevska (zdroj: Lit [5])

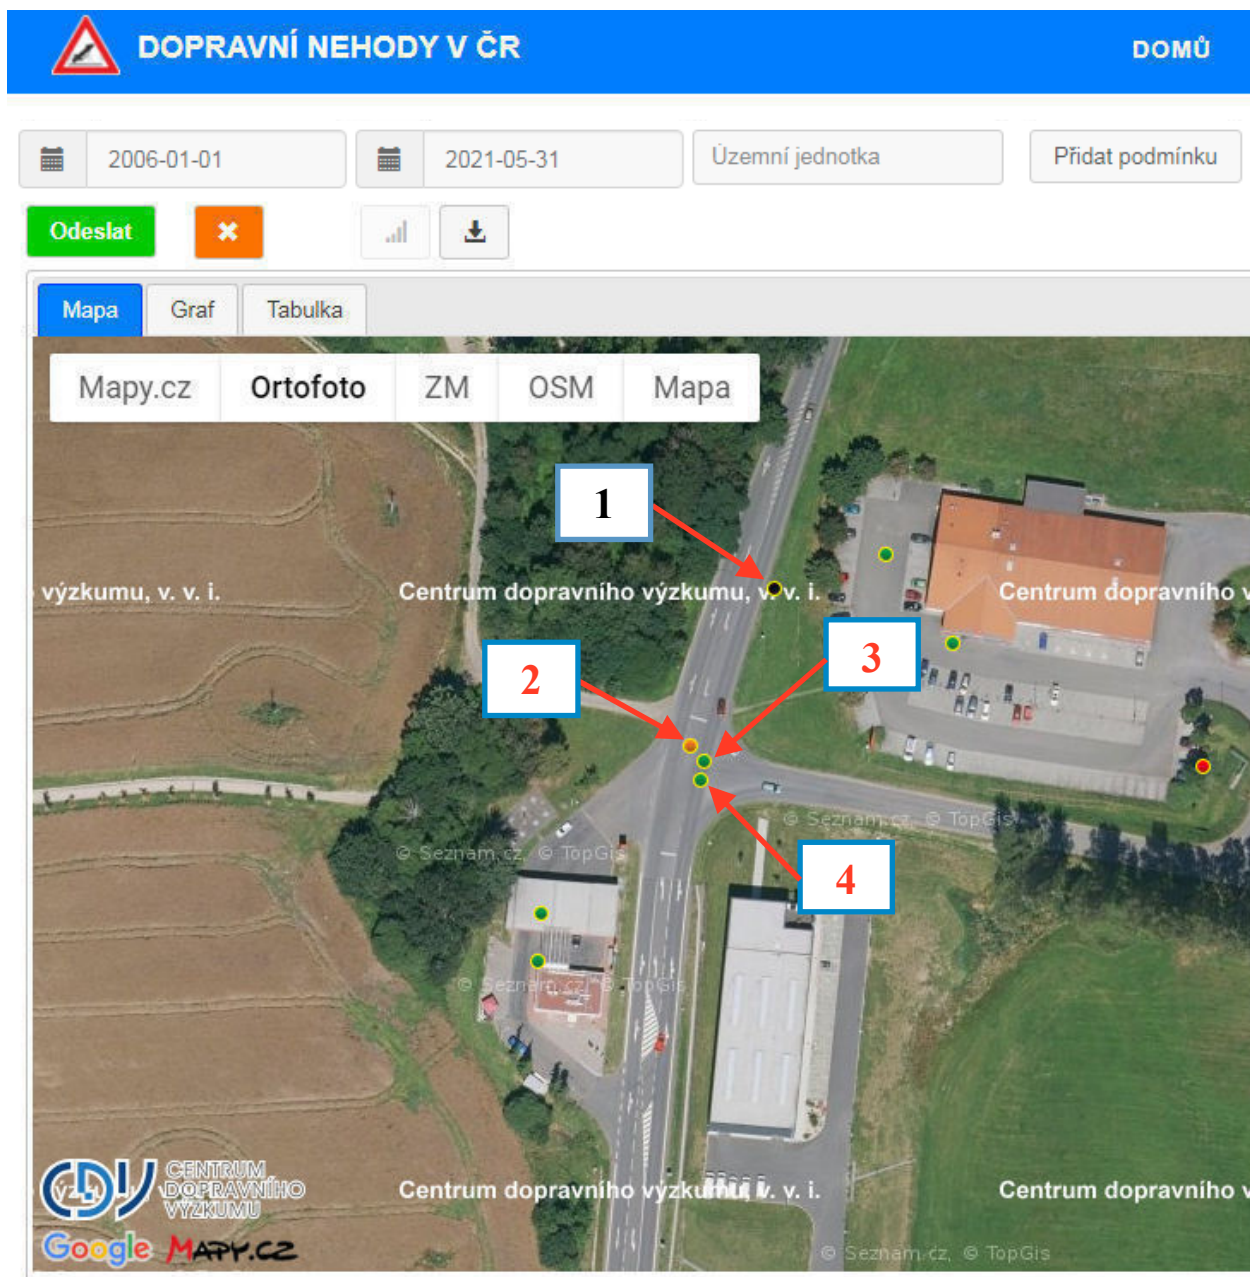
V období od 1. 1. 2006 do 31. 5. 2021 byly v místě řešené křižovatky šetřeny a jsou evidovány celkem 4 dopravní nehody (jejich informativní výpisy viz Příloha č. 1 této zprávy), které se staly na silnici č. II/105 (Obr. 7).

Obr. 7 Statistické vyhodnocení nehodovosti pro předmětnou lokalitu (zdroj: Lit [4])

Příčinou dopravní nehody č. 1 (identifikační číslo 20506190414) na silnici č. II/105 bylo nepřizpůsobení rychlosti stavu vozovky (náledí, výtluky, bláto, mokrá povrch apod.). Nehoda (srážka s chodcem) si vyžádala **smrtelné zranění 1 osoby** s hmotnou škodou. Povrch vozovky byl v době nehody mokrá a viditelnost nezhoršená vlivem povětrnostních podmínek. Nehoda se stala v noci – bez veřejného osvětlení.

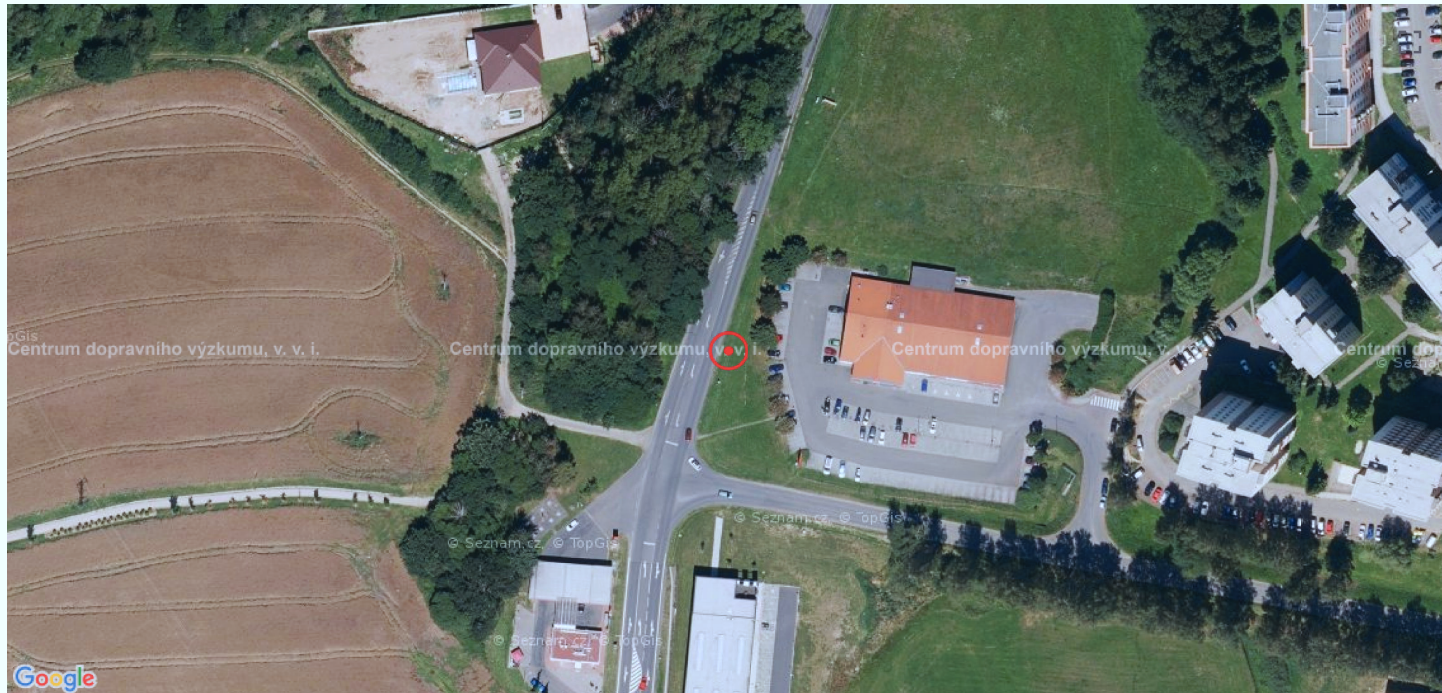
NEHODA 20506190414

ID nehody	20506190414	Obec	Milevsko (Jihočeský kraj)
Datum	13.11.2019 (středa), 6:06	Druh komunikace	silnice 2. třídy
Druh nehody	srážka s chodcem	Číslo komunikace	105

Druh srážky jedoucích vozidel	nepřichází v úvahu, nejedná se o srážku jedoucích vozidel	Povětrnostní podmínky v době nehody	neztížené
Druh pevné překážky	nepřichází v úvahu, nejedná se o srážku s pevnou překážkou	Viditelnost	v noci - bez veřejného osvětlení, viditelnost nezhoršená vlivem povětrnostních podmínek
Charakter nehody	nehoda s následky na životě nebo zdraví	Rozhledové poměry	dobré
Zavinění nehody	řidičem motorového vozidla	Dělení komunikace	dvoupruhová
Přítomnost alkoholu u viníka nehody	ne	Situování nehody na komunikaci	na jízdním pruhu
Hlavní příčina nehody	nepřízpůsobení rychlosti stavu vozovky (náledí, výtluky, bláto, mokry povrch apod.)	Řízení provozu v době nehody	místní úprava
Usmrceno osob	1	Místní úprava přednosti v jízdě	přednost vyznačena dopravními značkami
Těžce zraněno osob	0	Specifická místa a objekty v místě nehody	žádné nebo žádné z uvedených
Lehce zraněno osob	0	Směrové poměry	křižovatka styková - tříramenná

Celková hmotná škoda (Kč)	20000	Počet zúčastněných vozidel	1
Druh povrchu vozovky	živice	Místo dopravní nehody	na křižovatce, uvnitř hranic křižovatky definovaných pro systém evidence nehod (zóna 9)
Stav povrchu vozovky v době nehody	povrch mokry	Druh křižující komunikace	místní komunikace
Stav komunikace	dobry, bez závad

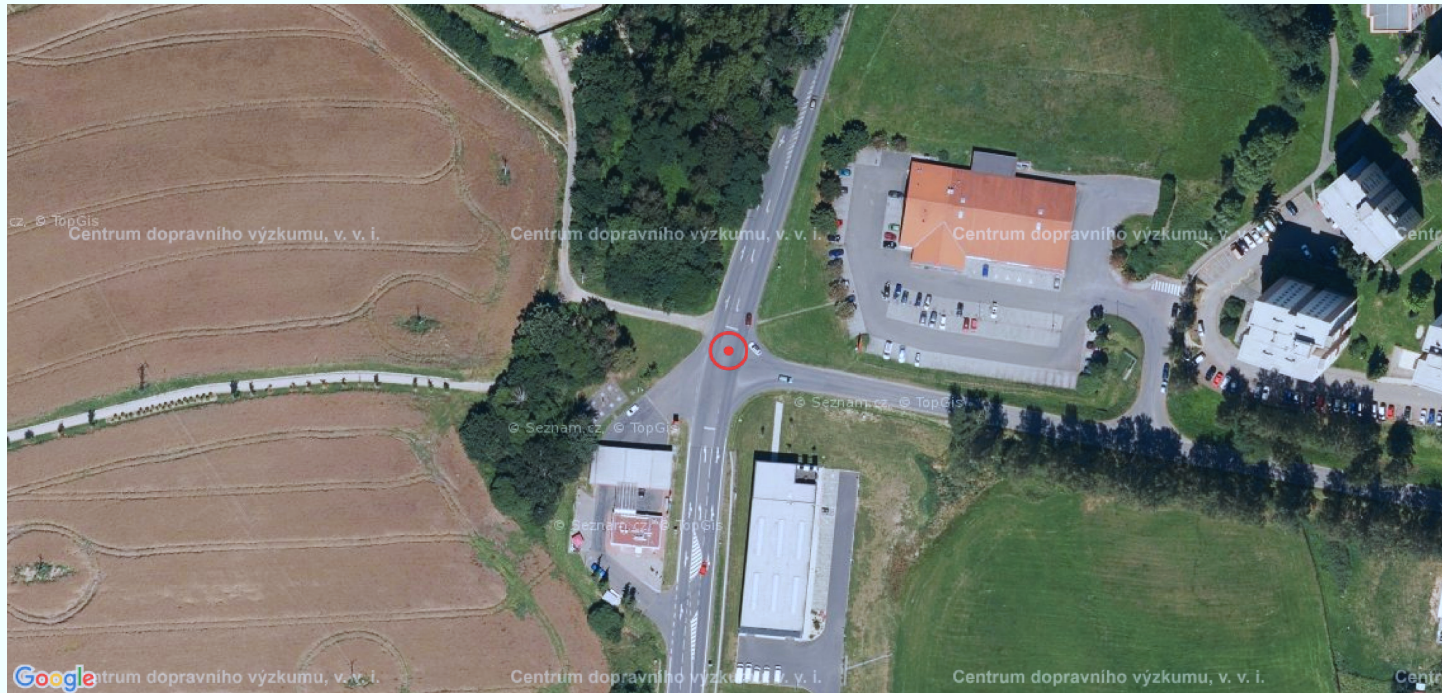
NEHODA 20506160019

ID nehody	20506160019	Obec	Milevsko (Jihočeský kraj)
Datum	16.1.2016 (sobota), 11:45	Druh komunikace	silnice 2. třídy
Druh nehody	srážka s jedoucím nekolejovým vozidlem	Číslo komunikace	105

Druh srážky jedoucích vozidel	z boku	Povětrnostní podmínky v době nehody	neztížené
Druh pevné překážky	nepřichází v úvahu, nejedná se o srážku s pevnou překážkou	Viditelnost	ve dne, viditelnost nezhoršená vlivem povětrnostních podmínek
Charakter nehody	nehoda s následky na životě nebo zdraví	Rozhledové poměry	dobré
Zavinění nehody	řidičem motorového vozidla	Dělení komunikace	vícepruhová
Přítomnost alkoholu u viníka nehody	ne	Situování nehody na komunikaci	na jízdním pruhu
Hlavní příčina nehody	proti příkazu dopravní značky DEJ PŘEDNOST	Řízení provozu v době nehody	místní úprava
Usmrceno osob	0	Místní úprava přednosti v jízdě	přednost vyznačena dopravními značkami
Těžce zraněno osob	0	Specifická místa a objekty v místě nehody	žádné nebo žádné z uvedených
Lehce zraněno osob	1	Směrové poměry	křižovatka průsečná - čtyřramenná
Celková hmotná škoda (Kč)	180000	Počet zúčastněných vozidel	2
Druh povrchu vozovky	živice	Místo dopravní nehody	na křižovatce, uvnitř hranic křižovatky definovaných pro systém evidence nehod (zóna 9)

Stav povrchu vozovky v době nehody	povrch mokrý	Druh křižující komunikace	místní komunikace
Stav komunikace	dobrý, bez závad

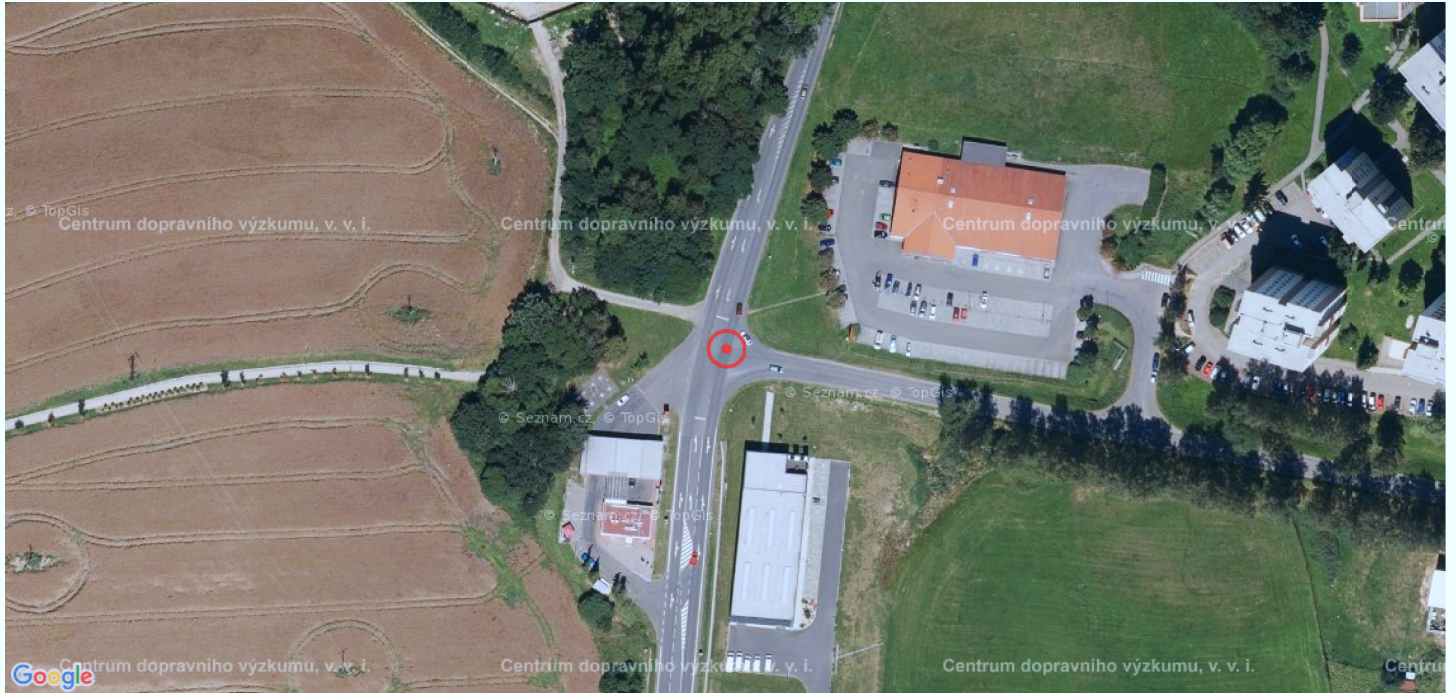
NEHODA 20512080176

ID nehody	20512080176	Obec	Milevsko (Jihočeský kraj)
Datum	10.3.2008 (pondělí), 7:00	Druh komunikace	silnice 2. třídy
Druh nehody	srážka s jedoucím nekolejovým vozidlem	Číslo komunikace	105

Druh srážky jedoucích vozidel	boční	Povětrnostní podmínky v době nehody	neztížené
Druh pevné překážky	nepřichází v úvahu, nejedná se o srážku s pevnou překážkou	Viditelnost	ve dne, viditelnost nezhoršená vlivem povětrnostních podmínek
Charakter nehody	nehoda pouze s hmotnou škodou	Rozhledové poměry	dobré
Zavinění nehody	řidičem motorového vozidla	Dělení komunikace	dvoupruhová
Přítomnost alkoholu u viníka nehody	ne	Situování nehody na komunikaci	na jízdním pruhu
Hlavní příčina nehody	proti příkazu dopravní značky DEJ PŘEDNOST	Řízení provozu v době nehody	místní úprava
Usmrceno osob	0	Místní úprava přednosti v jízdě	přednost vyznačena dopravními značkami
Těžce zraněno osob	0	Specifická místa a objekty v místě nehody	žádné nebo žádné z uvedených
Lehce zraněno osob	0	Směrové poměry	křižovatka styková - tříramenná
Celková hmotná škoda (Kč)	20000	Počet zúčastněných vozidel	2
Druh povrchu vozovky	živice	Místo dopravní nehody	na křižovatce, uvnitř hranic křižovatky definovaných pro systém evidence nehod (zóna 9)

Stav povrchu vozovky v době nehody	povrch suchý, neznečištěný	Druh křižující komunikace	místní komunikace
Stav komunikace	dobrý, bez závad

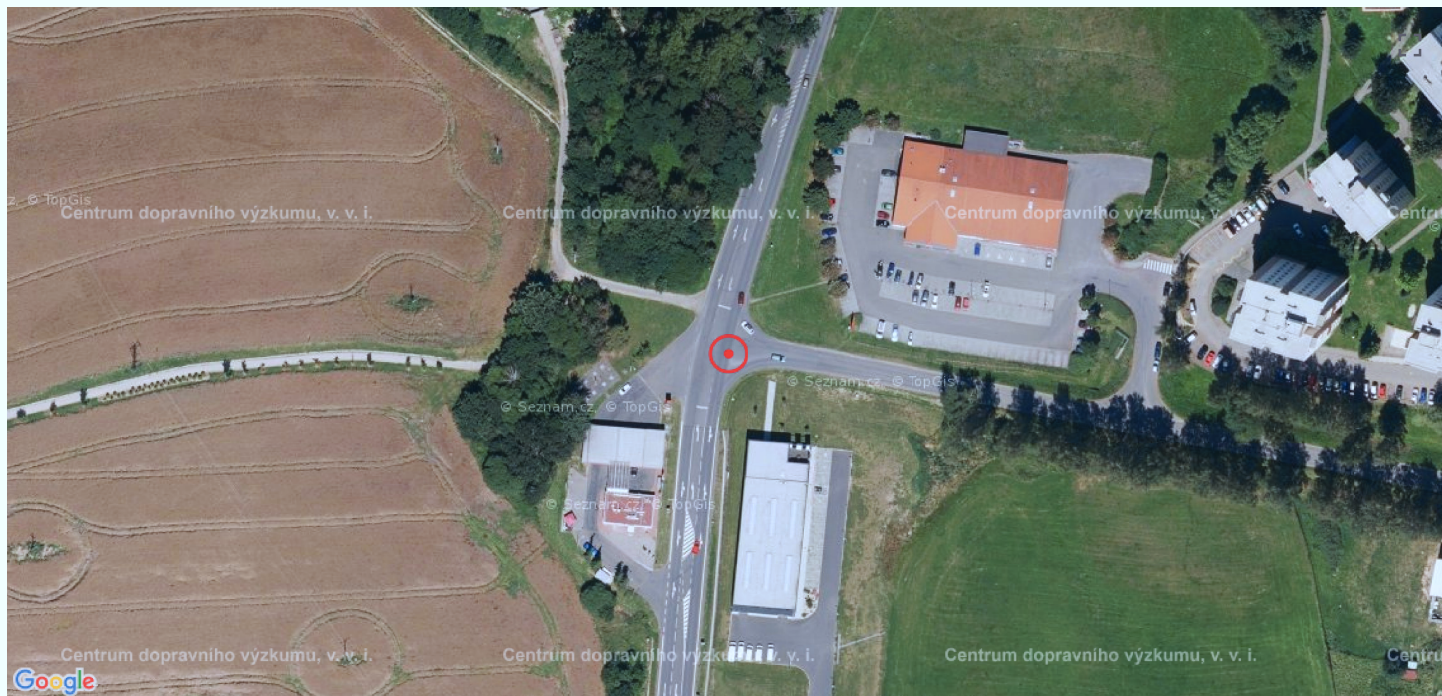
NEHODA 20506071153

ID nehody	20506071153	Obec	Milevsko (Jihočeský kraj)
Datum	15.12.2007 (sobota), 9:30	Druh komunikace	silnice 2. třídy
Druh nehody	srážka s jedoucím nekolejovým vozidlem	Číslo komunikace	139

Druh srážky jedoucích vozidel	z boku	Povětrnostní podmínky v době nehody	neztížené
Druh pevné překážky	nepřichází v úvahu, nejedná se o srážku s pevnou překážkou	Viditelnost	ve dne, viditelnost nezhoršená vlivem povětrnostních podmínek
Charakter nehody	nehoda pouze s hmotnou škodou	Rozhledové poměry	dobré
Zavinění nehody	řidičem motorového vozidla	Dělení komunikace	dvoupruhová
Přítomnost alkoholu u viníka nehody	ne	Situování nehody na komunikaci	na jízdním pruhu
Hlavní příčina nehody	proti příkazu dopravní značky DEJ PŘEDNOST	Řízení provozu v době nehody	místní úprava
Usmrceno osob	0	Místní úprava přednosti v jízdě	přednost vyznačena dopravními značkami
Těžce zraněno osob	0	Specifická místa a objekty v místě nehody	žádné nebo žádné z uvedených
Lehce zraněno osob	0	Směrové poměry	křižovatka průsečná - čtyřramenná
Celková hmotná škoda (Kč)	10000	Počet zúčastněných vozidel	2
Druh povrchu vozovky	živice	Místo dopravní nehody	na křižovatce, uvnitř hranic křižovatky definovaných pro systém evidence nehod (zóna 9)

Stav povrchu vozovky v době nehody	povrch suchý, neznečištěný	Druh křižující komunikace	místní komunikace
Stav komunikace	dobrý, bez závad
