Vysoká škola
technická a ekonomická
v Českých Budějovicích

Problematika degradačních mechanismů svarových spojů technické vody důležité z uhlíkové feriticko-perlitické oceli spotřebičů dieselgenerátorové stanice

Autor: Petr Čížek 26973

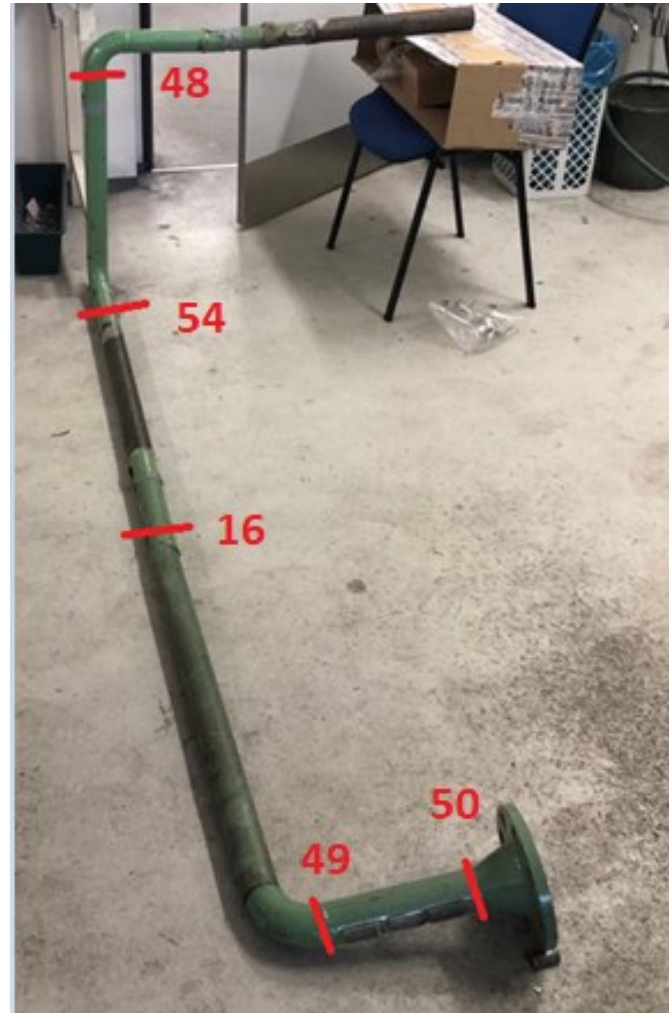
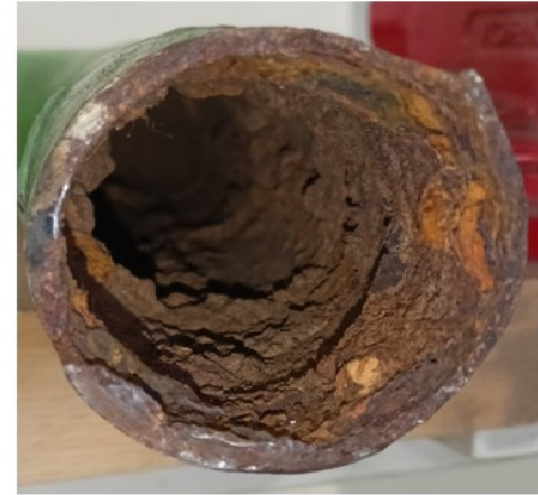
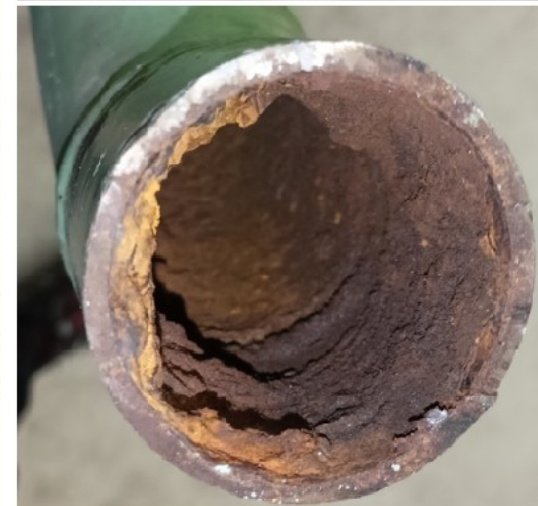
Zkoušené potrubí

- Rozměr: 57x3,2 mm
- Materiál: 11 416, 12 022
- 5 svarových spojů

Trasa	Číslo svaru	Zjednodušené číslo svaru
2VF20Z10	16	16
2VF20Z15/1	49	49
2VF20Z15/1	50	50
2VF20Z10	S416/15/48	48
2VF20Z10	S416/15/54	54
