# **Analýza poškození naftového potrubí z uhlíkové feriticko- perlitické oceli motoru dieselgenerátorové stanice**

## Cíl bakalářské práce

### ▣ Potrubní trasa 1QC21Z06/1

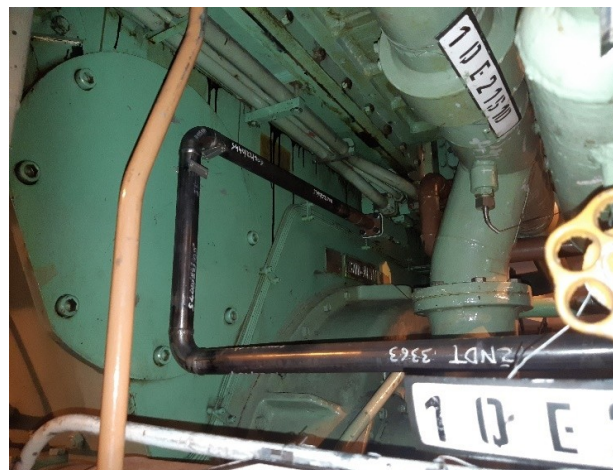
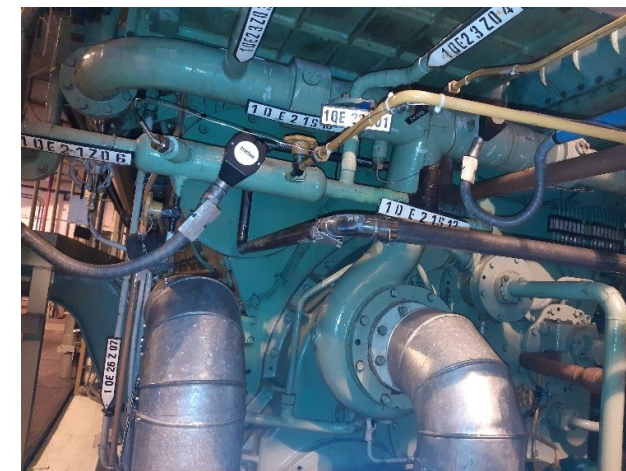
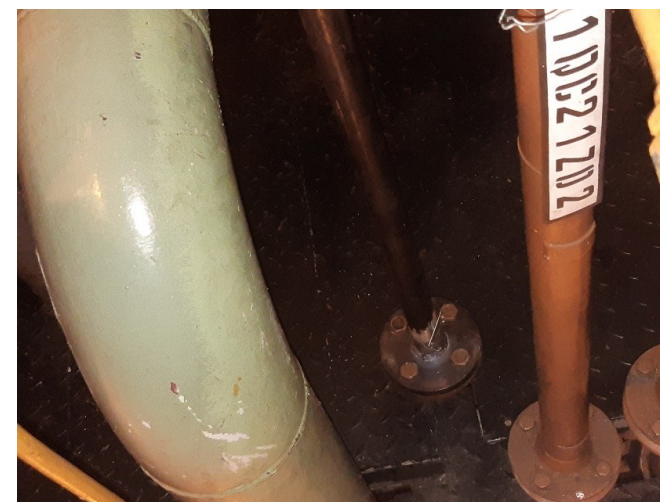
- ❑ Pór u navřeného štítku (svar č. 5)
- ❑ Trhlina (trubkový oblouk A 496)
- ❑ Ostatní vzorky → vyhovují

- Pór nezasahuje do základního materiálu
- Potvrzena průchozí trhlina
- Žádné jiné indikace nebyly zjištěny

- ▣ Opětné potvrzení trhliny
- ▣ Nevyhovující bubliny (svar č. 5)
- ▣ Ostatní vzorky → vyhovují

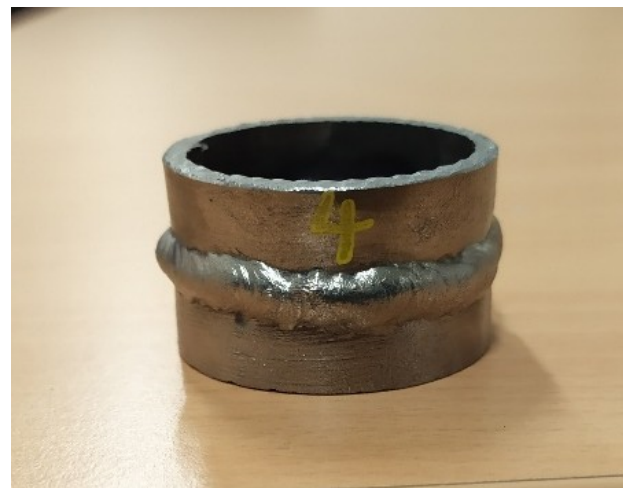
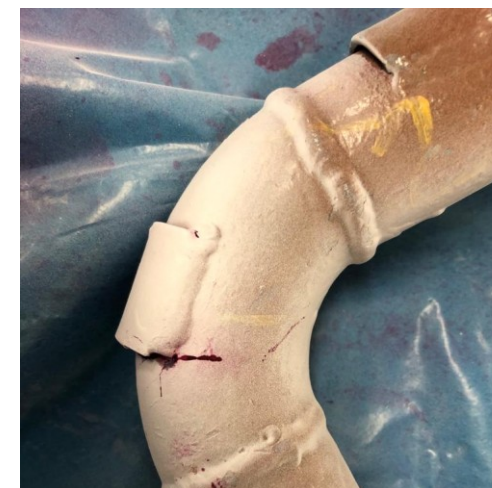
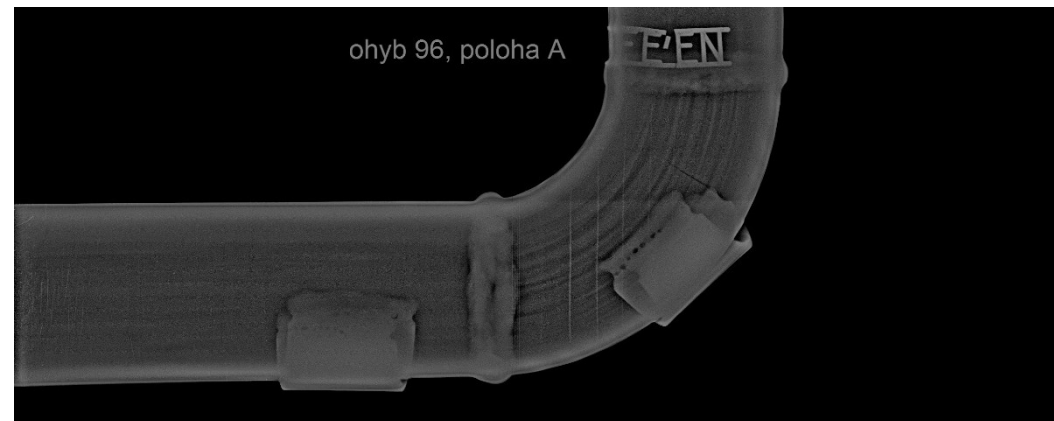
- Vizuální kontrola
- Kapilární zkouška
- Radiografická zkouška
