Problematika degradačních mechanismů kovových průmyslových potrubí požární vody včetně svarových spojů

JE Temelín a systém požární vody

Zkušební vzorek potrubní trasy

Potrubní trasa 1UJ98Z001

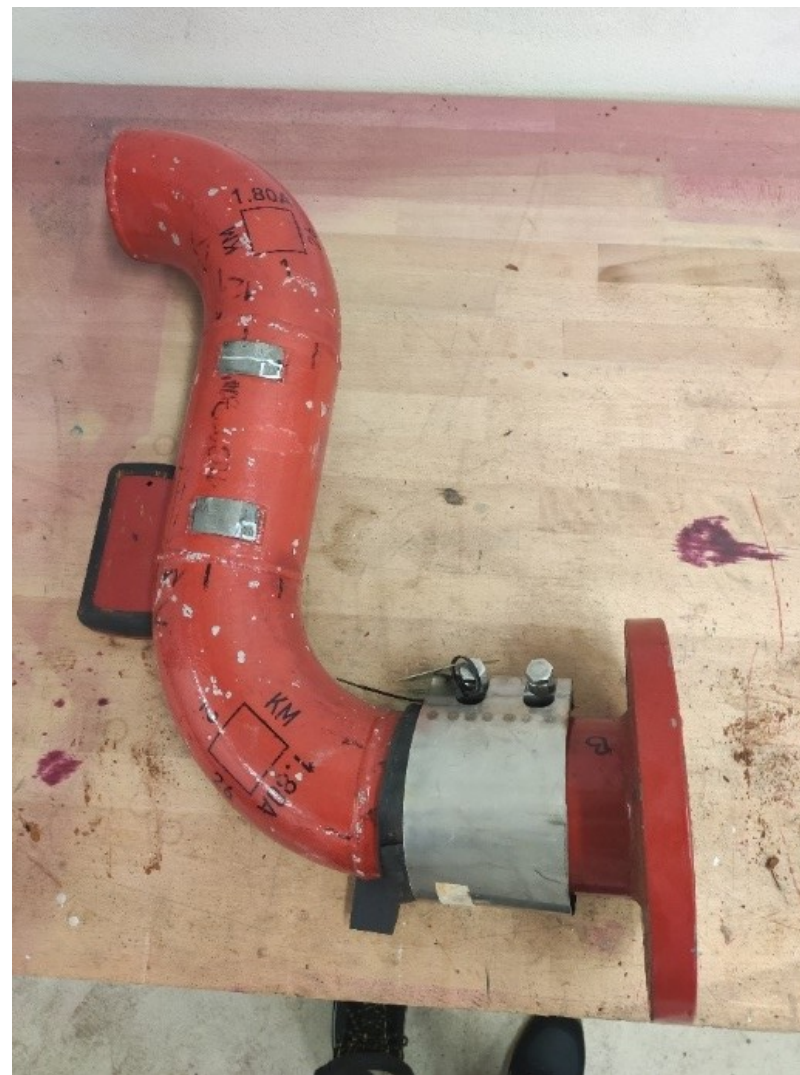
- Sací potrubní trasa
- Rozměr: 108x4 mm
- Materiál: žárovevná ocel 12 022.1

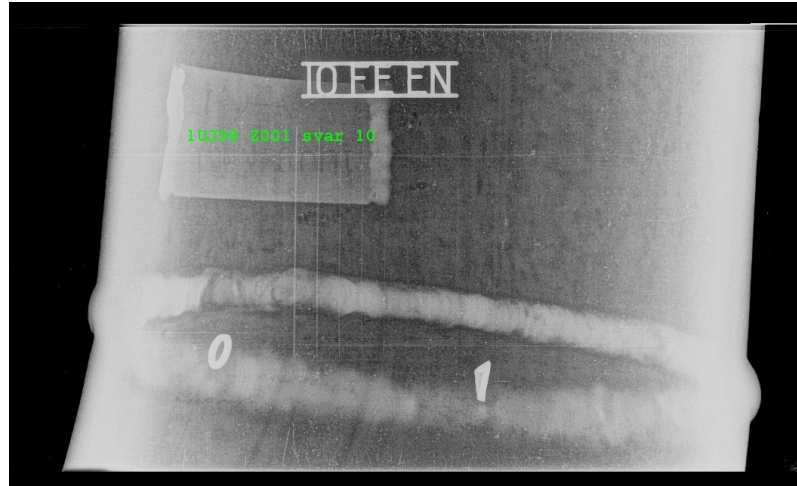
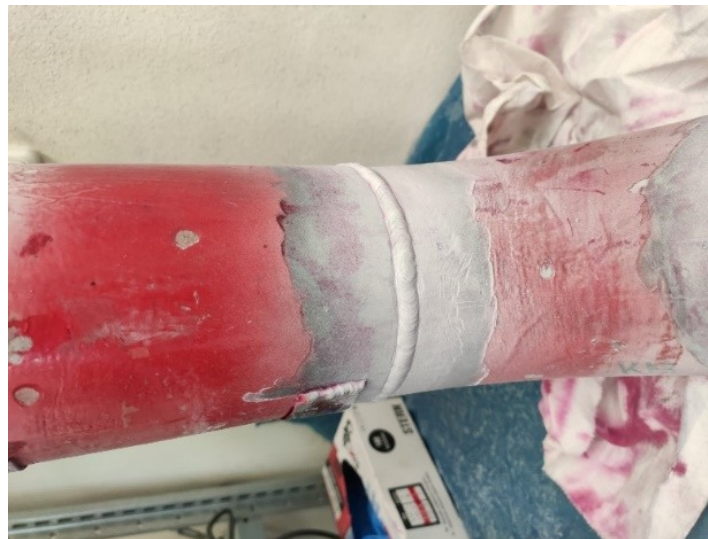
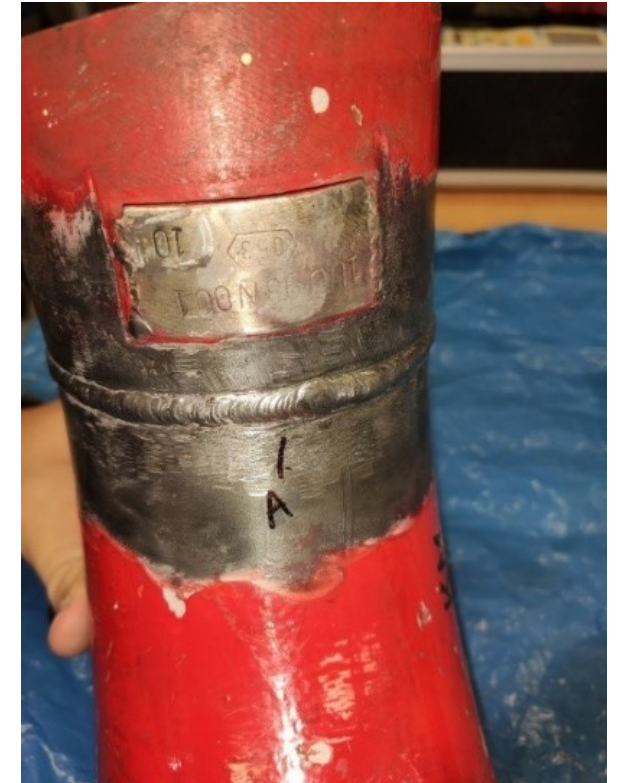
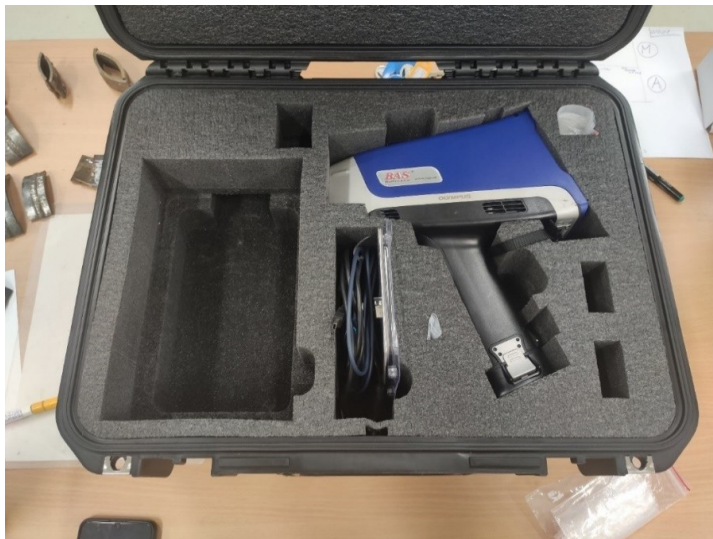
- Radiografická zkouška
- Vizuální kontrola
- Kapilární zkouška
- Rentgenová fluorescenční analýza

- ▣ Svary bez nepřipustných vad - vyhovující
- ▣ Netěsnost a její okolí – nevyhovující
 - ▣ Silné napadení důlkovou korozí – patrné výrazné zmenšení tloušťky

- Svary – pouze stopy po broušení v rámci přípravy, housenka s konstantné tloušťkou - vyhovují
- Netěsnost – vnější strana bez díry vyhovuje
 - Vnitřní patrné výrazné ztenčení vlivem koroze - nevyhovující

- Všechny vzorky svarů vyhovují (pouze stopy po broušení)
- Netěsnost – patrná pouze povrchová koroze
 - Nevyhovuje díky netěsnosti

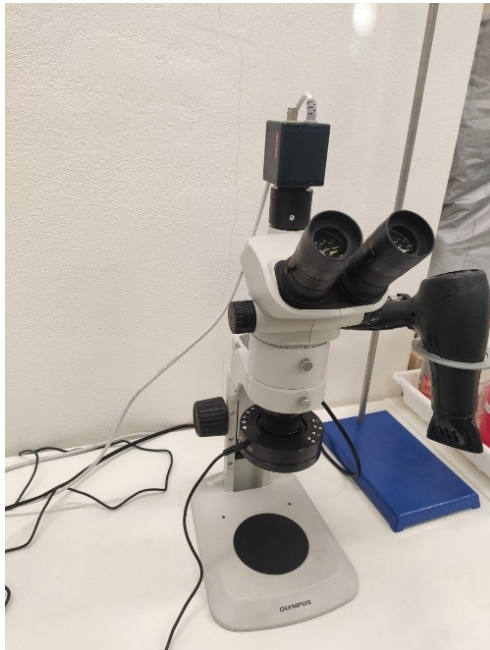
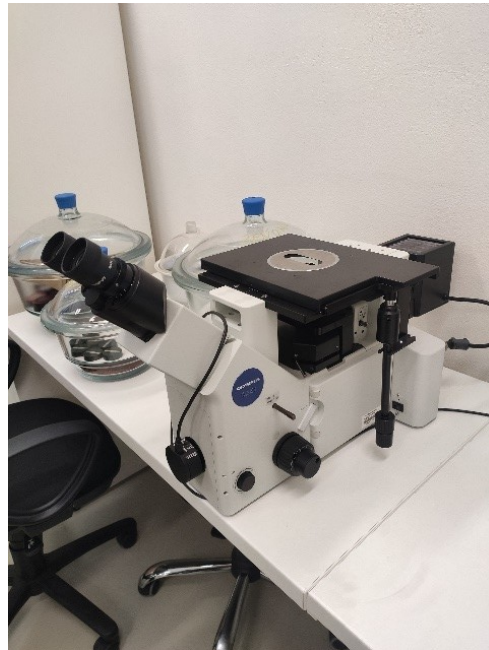
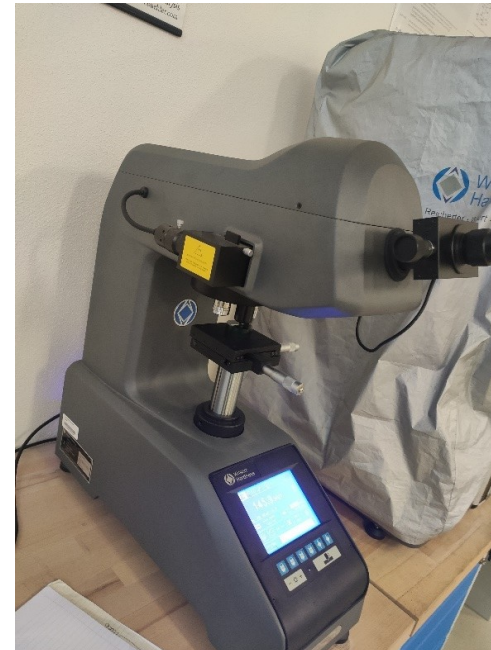
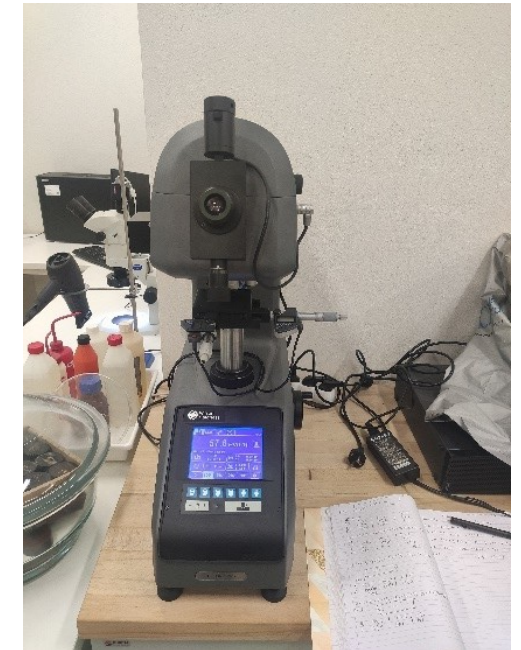
- Makroskopická zkouška
- Mikroskopická zkouška
- Zkouška tvrdosti podle Vickerse (HV10)
- Zkouška mikrotvrdosti podle Vickerse (HV0,01)

- Svary – bylo zjištěno nevyhovující převýšení kořene, korozní napadení a úbytek materiálu vlivem korozní degradace
- Netěsnost a její okolí – silné korozní napadení, nalezena také mikrobiální koroze

- Spoj trubky a příruby – nalezeno silné korozní napadení, mikrobiální koroze, nejspíše umocněno vlivem blízkosti svaru k přířubovému spoji

- Svary – nalezen pitting, sulfidický vměstek, Widmanstättova struktura
- Oblast zeslabení materiálu a příruby – nalezena velmi silná korozní degradace a mikrobiologická koroze

- Převýšené svary
- Silné korozní napadení za přírubou
- Mikrobiální koroze v systému

- Nápravná opatření:
 1. Lepší proškolení a kontrola svářecího personálu a dodržení pracovního postupu
 2. Volba jiného typu příruby, aby nebyl svar v těsné blízkosti přírubového spoje, doporučena krková přivařovací
 3. Monitorovací systém přírůstku korozních biofilmů, biocidy, katodická ochrana nebo povlaky na ochranu před mikrobiální korozí, identifikace působících bakterií, měření kvality vody, omezení času kdy je systém zavzdušněn
