Rekonstrukce historického objektu se zaměřením na dřevěné konstrukce

Bc. Jan Musil
(8273)
Únor 2017

Řešený objekt – Základní umělecká škola Písek

Alšovo náměstí 75-77, Písek, 397 01

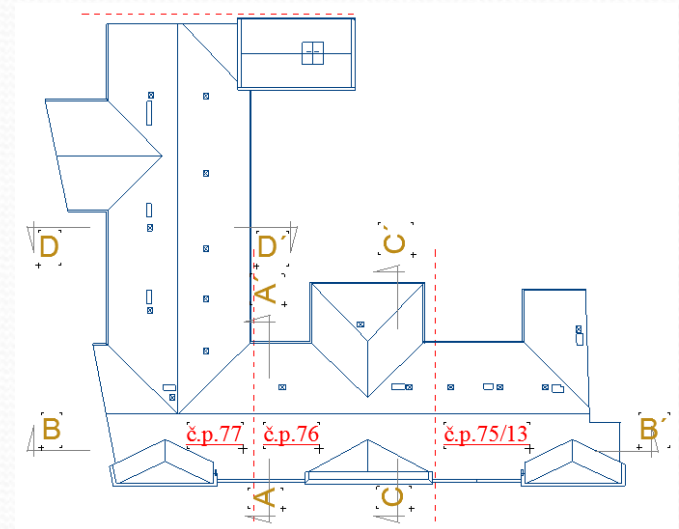
Znázornění poškození dřeva krovu

Krov nad objekty č.p. 75/13 a č.p.76

- Masivní poškození krovu, především Tesaříkem krovovým a Dřevomorkou domácí.
- Napadeny všechny hlavní nosné části konstrukce krovu.
- Nadlimitní průhyby vazných trámů krovu jsou významné.
- V místech hniloby posuvy, propady a rozvolnění.
- **Krov není doporučen k opravě.**

Krov nad objektem č.p. 77

- Poškození v menších ložiscích.
- K výměně 20 % prvků krovu.
- Chemicky sanovat přípravkem Deron I
- **Krov je doporučen k opravě.**
