Obnova objektů v konkrétní lokalitě

Bc. Kateřina Brejchová, DiS.
(8156)
Únor 2018

Cíl práce

- Cílem diplomové práce je návrh a zpracování stavební projektové dokumentace obnovy objektů se zaměřením na rekonstrukce omítek objektu, posouzení vhodnosti skladby dostupných omítek vnitřních, vnějších, soklových s ohledem na podmínky a požadavky památkové péče.

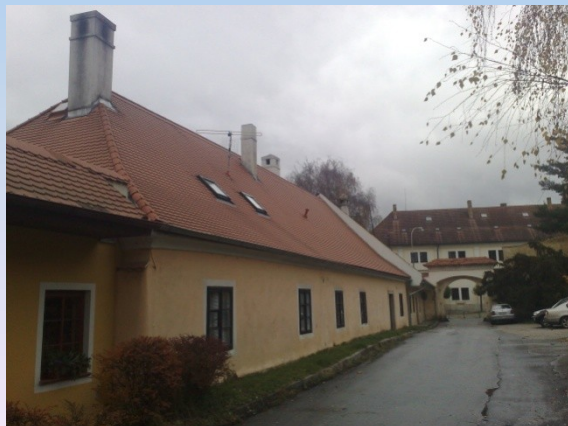
- Sanační opatření navrhuji v následujícím rozsahu:
 - Obsah vlhkosti je hodnocen jako nízký, pouze u sond S4/1, S5/1 a S6/1 v úrovni cca 20 cm nad podlahou v interiéru je vlhkost hodnocena jako vysoká.
 - Stupeň zasolení: chloridy - sondy S1 až S3 vysoký, sondy S4 až S6 nízký.
 - Sanační a odvlhčovači systém Supersan, do výškové úrovně minimálně 2,00 m od úrovně podlahy 1 NP. Sanační a odvlhčovací omítku nutno aplikovat v minimální tloušťce 25 mm na odpovídající podklad, tzn. očištěné a prachu zbavené zdivo, spáry zdiva proškrabané do hloubky 20 mm.
