Vysoká škola technická a ekonomická
v Českých Budějovicích
Ústav technicko-technologický

Obnova záměčku Pětipsy

Autor DP: Bc. Zdeněk Pešek, DiS.
Vedoucí DP: doc. Dr. Ing. Luboš Podolka
Oponent BP: Ing. Michal Lávička

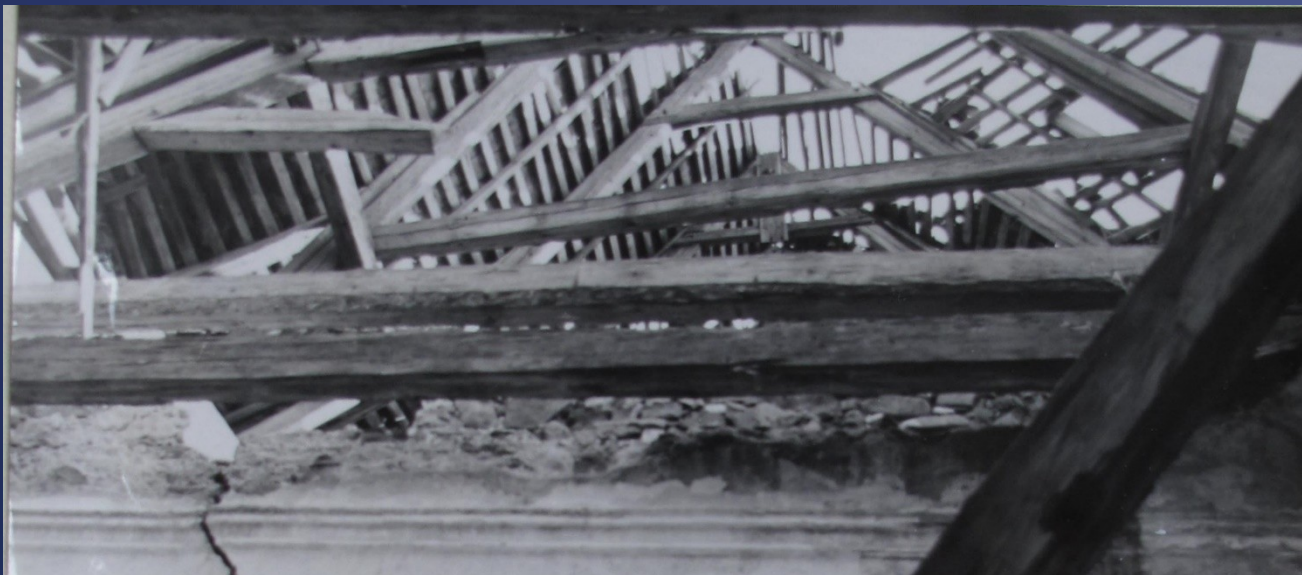
- Střešní konstrukce
 - v celém rozsahu stavby chybí
- Původní konstrukce zastřešení – předpoklad dle fotografie
 - Hambálkový krov s vrcholovým a středovým hambálkem.
 - Střední hambálek vnesený vaznicemi – ležatá stolice
 - Vaznice vneseny šikmým sloupkem s rozpěrou – Ránková soustava
 - Otázka zda krokve ležely na prahu typickém pro Ránkovu soustavu nebo byly vynášeny přes výměnu a kráčata.
