Aplikace metody FMEA ve výrobním procesu zvolené společnosti

Autor práce: Bc. Petr Pavlečka

České Budějovice, leden 2021

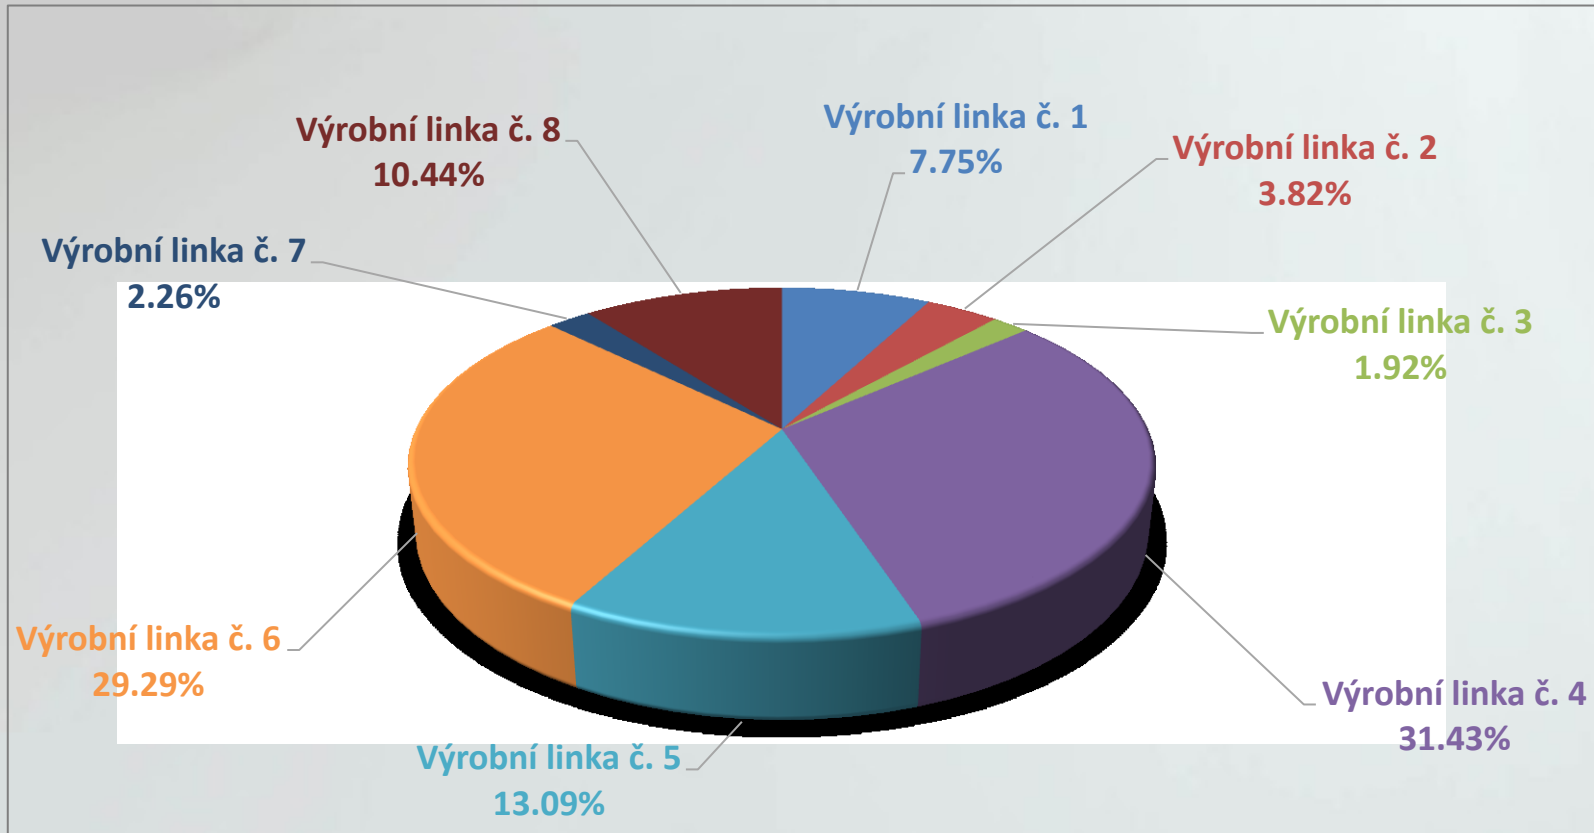
Portfolio výroby

Podíl jednotlivých linek na celkovém objemu vyrobených kusů za období 09/2019 až 09/2020.

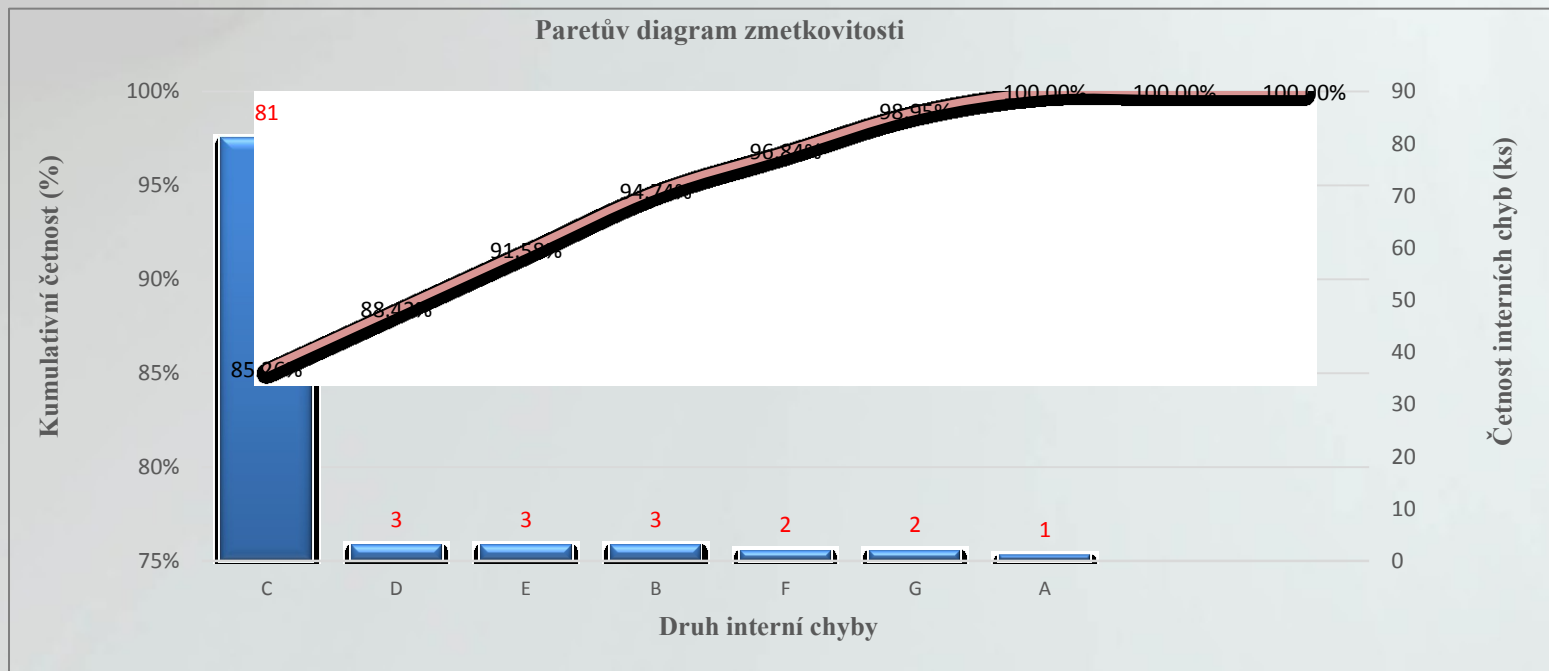
Analýza interních chyb výrobních linek

Druh interní chyby:

- poškození při manipulaci (A),
- netěsný díl (B),
- chyba procesu svařování (C),
- chyba procesu šroubování (D),
- chyba procesu lisování (E),
- chyba montáže membrány s pružinou (F),
- jiné (G).

Počet vyráběných typů na této lince	1
Produkce dobrých dílů za období 09/2019 až 09/2020	2781 ks
Podíl linky na celkové produkci výrobního portfolia	2,26 %
Počet procesních kroků při výrobě	9
Počet interních chyb	95
Zmetkovitost	3,42 %

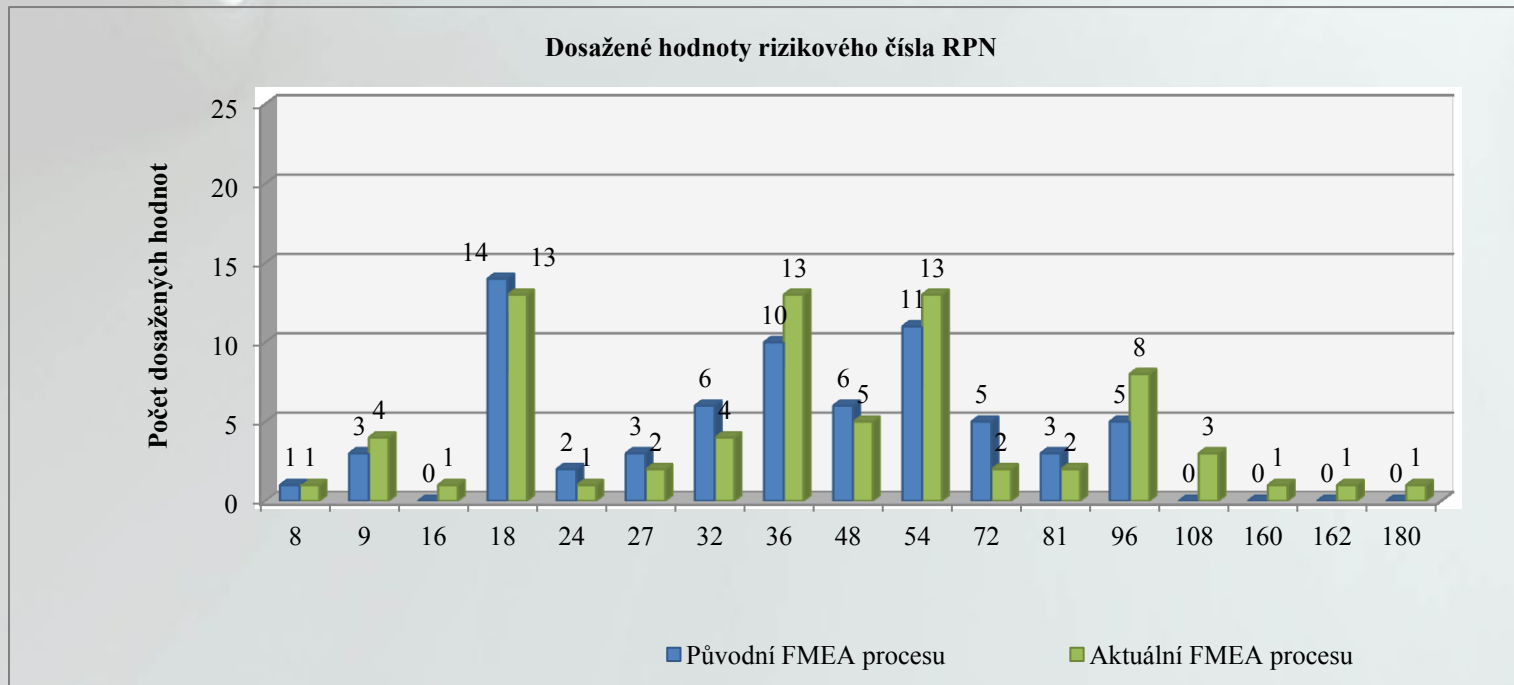
Technické zhodnocení

- Tři druhy vad měly hodnotu RPN vyšší, než byla zákazníkem stanovená kritická hodnota rizikového čísla RPN (hodnota 125)
- Celkem bylo ohodnoceno 75 možných vad včetně šesti nově stanovených druhů vad
